# 土砂災害警戒区域等の指定の告示に係る図書(その1)

| 箇所番号 | N581K0197 |
| 箇所名 | 尾浦3 |
| 所在地 | 牡鹿郡女川町尾浦 |

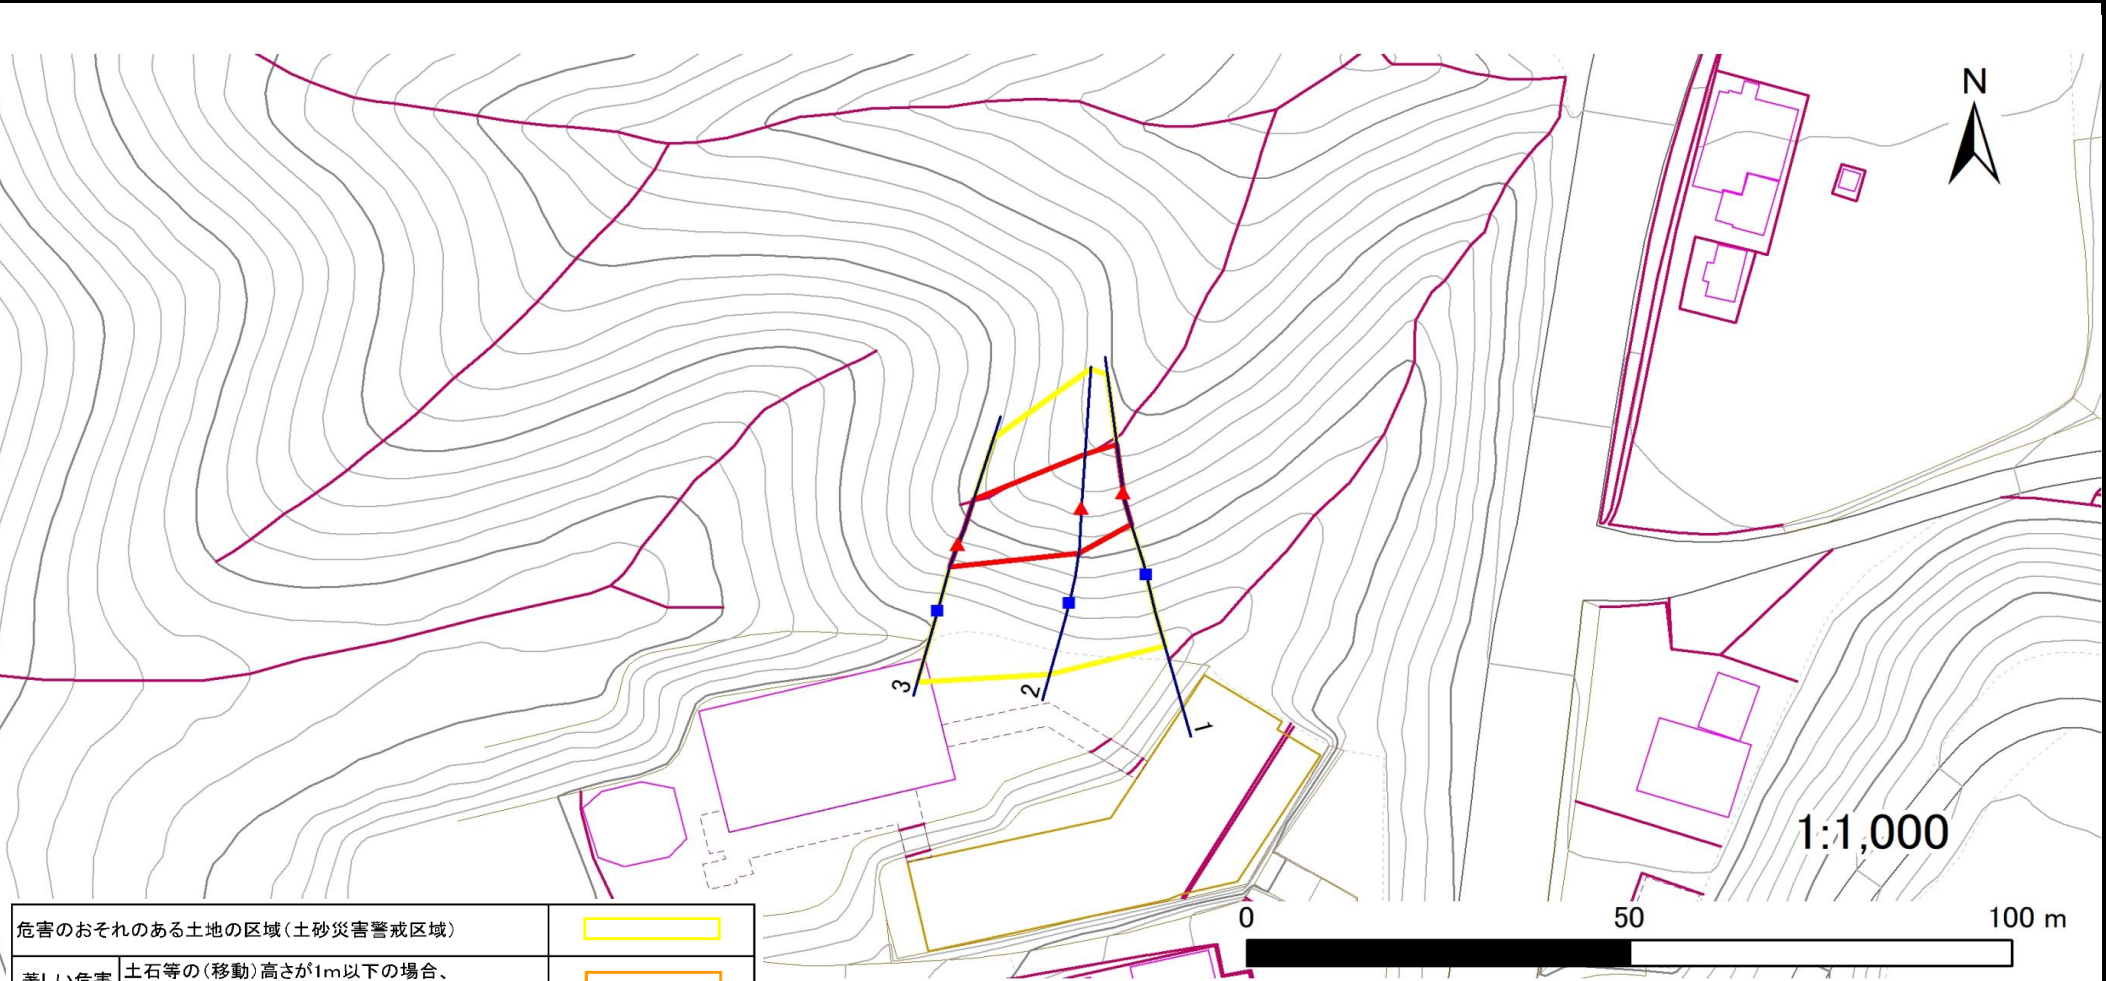
危害のおそれのある土地、著しい危害のおそれのある土地の設定図

| 危害のおそれのある土地の区域(土砂災害警戒区域) | |
| 著しい危害のおそれのある土地の区域(土砂災害特別警戒区域) | |
| 土石等の(移動)高さが1m以下の場合、土石等の移動による力が100kN/m <sup>2</sup> を超える区域 | |
| 土石等の堆積の高さが3mを超える区域 | |
