# 土砂災害警戒区域等の指定の告示に係る図書(その1)

| 箇所番号 | N581K0205 |
| 箇所名 | 尾浦町 |
| 所在地 | 牡鹿郡女川町尾浦町、尾浦 |

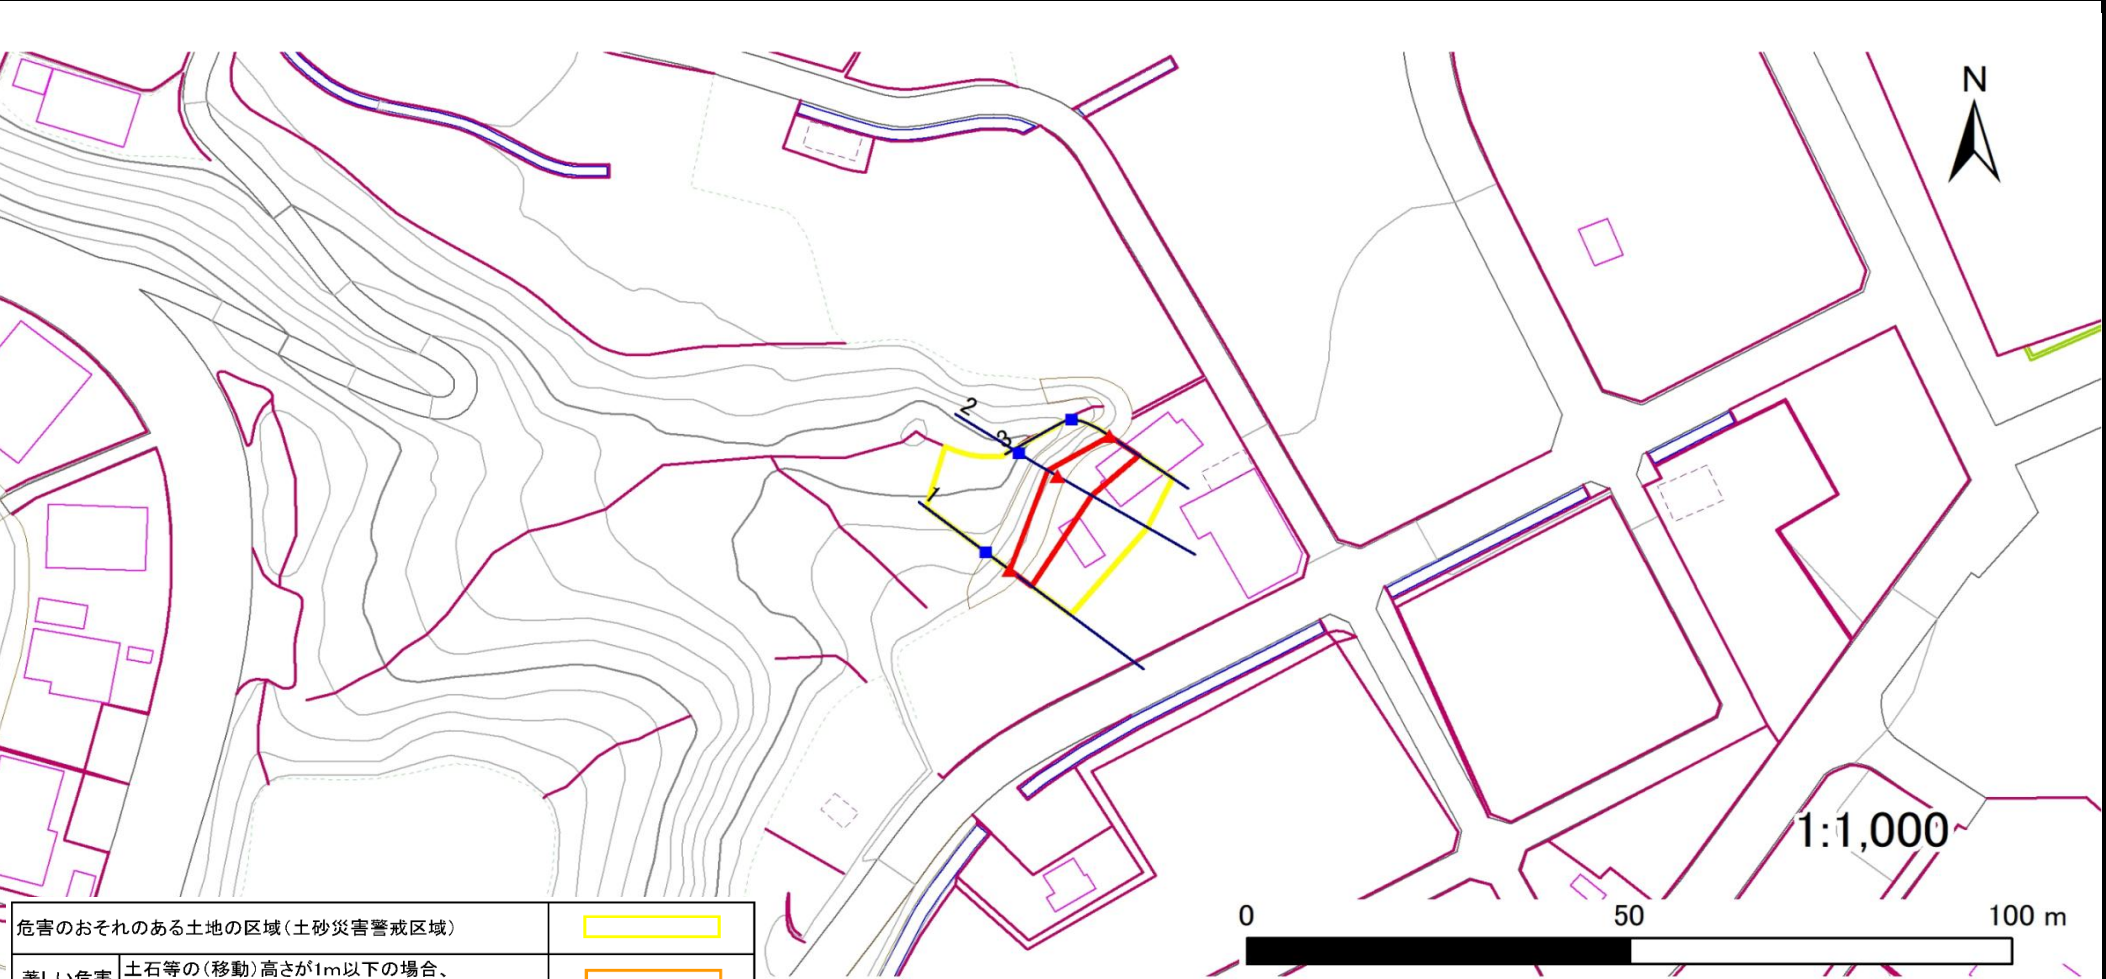
危害のおそれのある土地、著しい危害のおそれのある土地の設定図

| 危害のおそれのある土地の区域(土砂災害警戒区域) | |
| 著しい危害のおそれのある土地の区域(土砂災害特別警戒区域) | |
| 土石等の(移動)高さが1m以下の場合、土石等の移動による力が100kN/m <sup>2</sup> を超える区域 | |
| 土石等の堆積の高さが3mを超える区域 | |
