# 土砂災害警戒区域等の指定の告示に係る図書(その1)

| 自然現象の種類 | 急傾斜地の崩壊 |
| 箇所番号 | N581K0224 |
| 箇所名 | 御前浜1 |

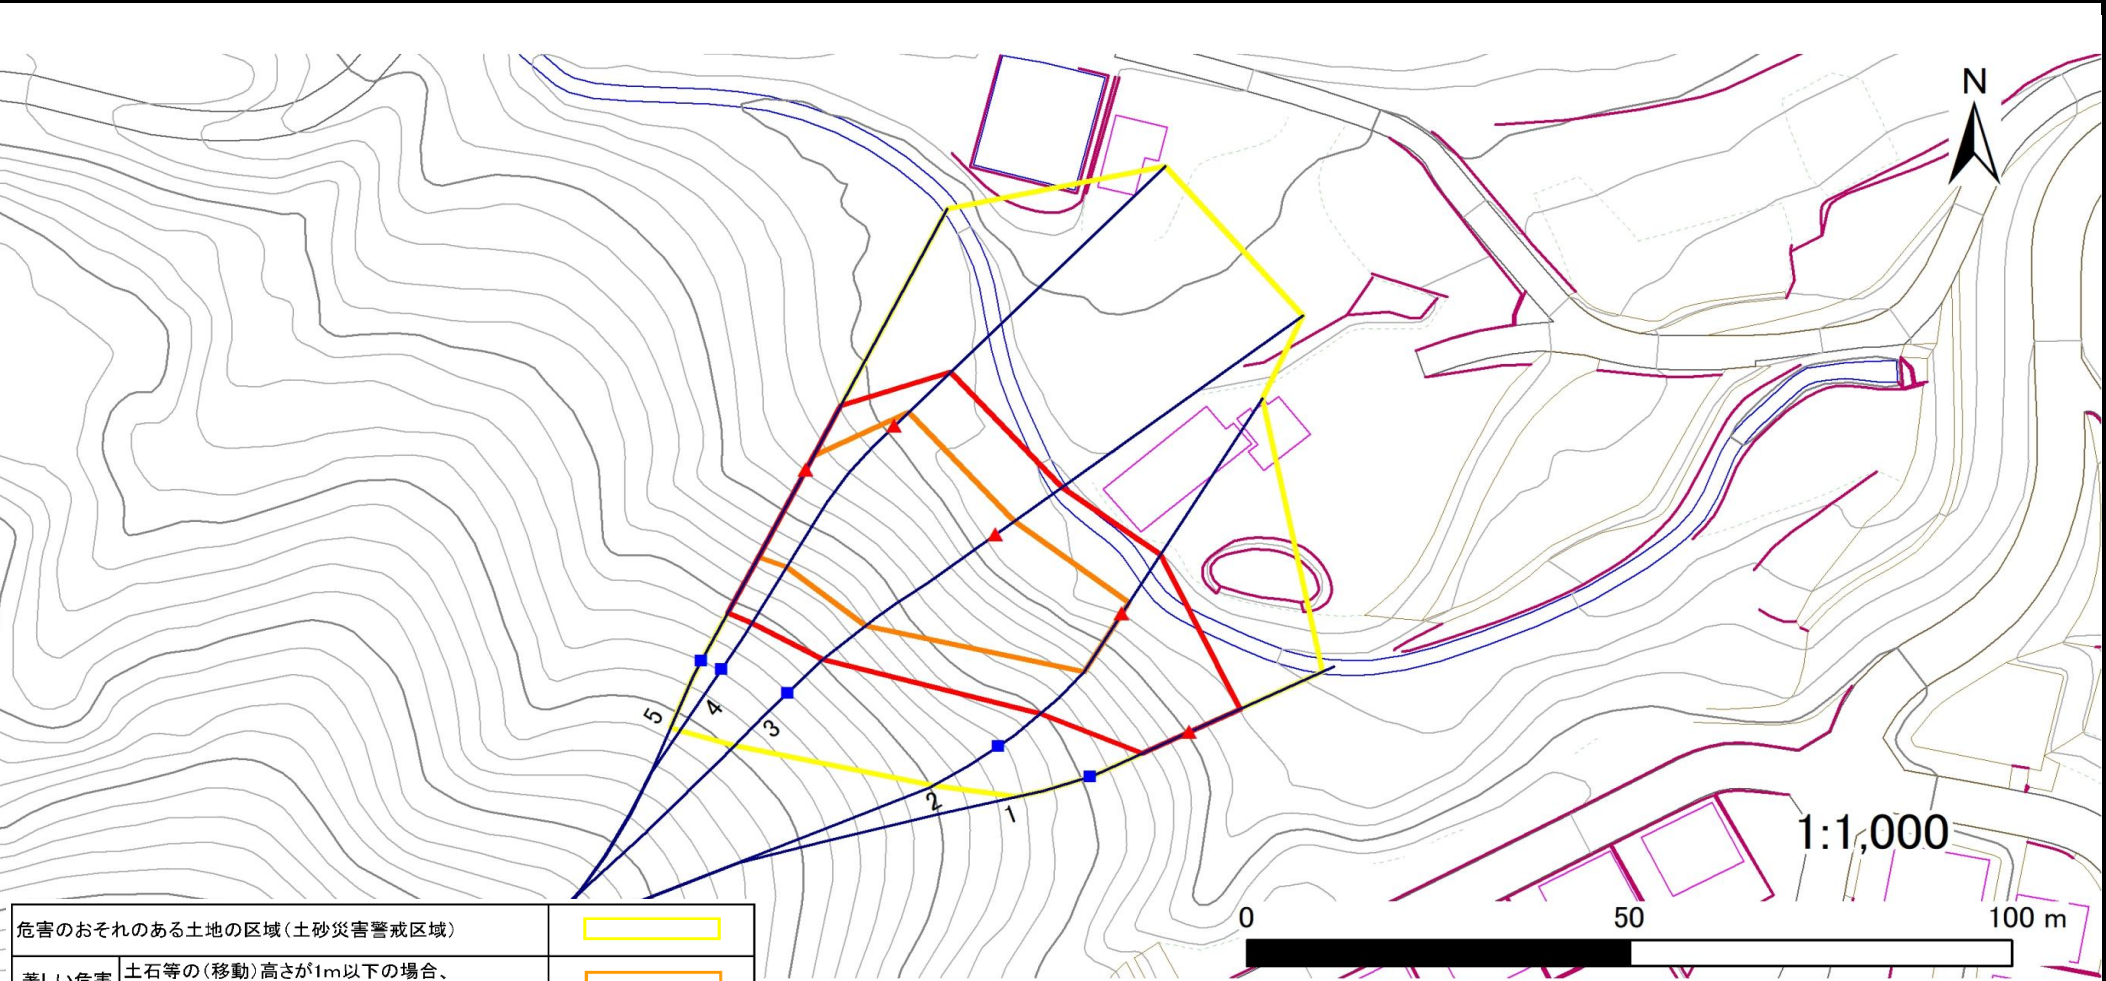
危害のおそれのある土地、著しい危害のおそれのある土地の設定図

| 危害のおそれのある土地の区域(土砂災害警戒区域) | |
| 著しい危害のおそれのある土地の区域(土砂災害特別警戒区域) | |
| 土石等の(移動)高さが1m以下の場合、土石等の移動による力が100kN/m <sup>2</sup> を超える区域 | |
| 土石等の堆積の高さが3mを超える区域 | |
