# 土砂災害警戒区域等の指定の告示に係る図書(その1)

| 自然現象の種類 | 急傾斜地の崩壊 |
| 箇所名 | 御前浜3 |

危害のおそれのある土地、著しい危害のおそれのある土地の設定図

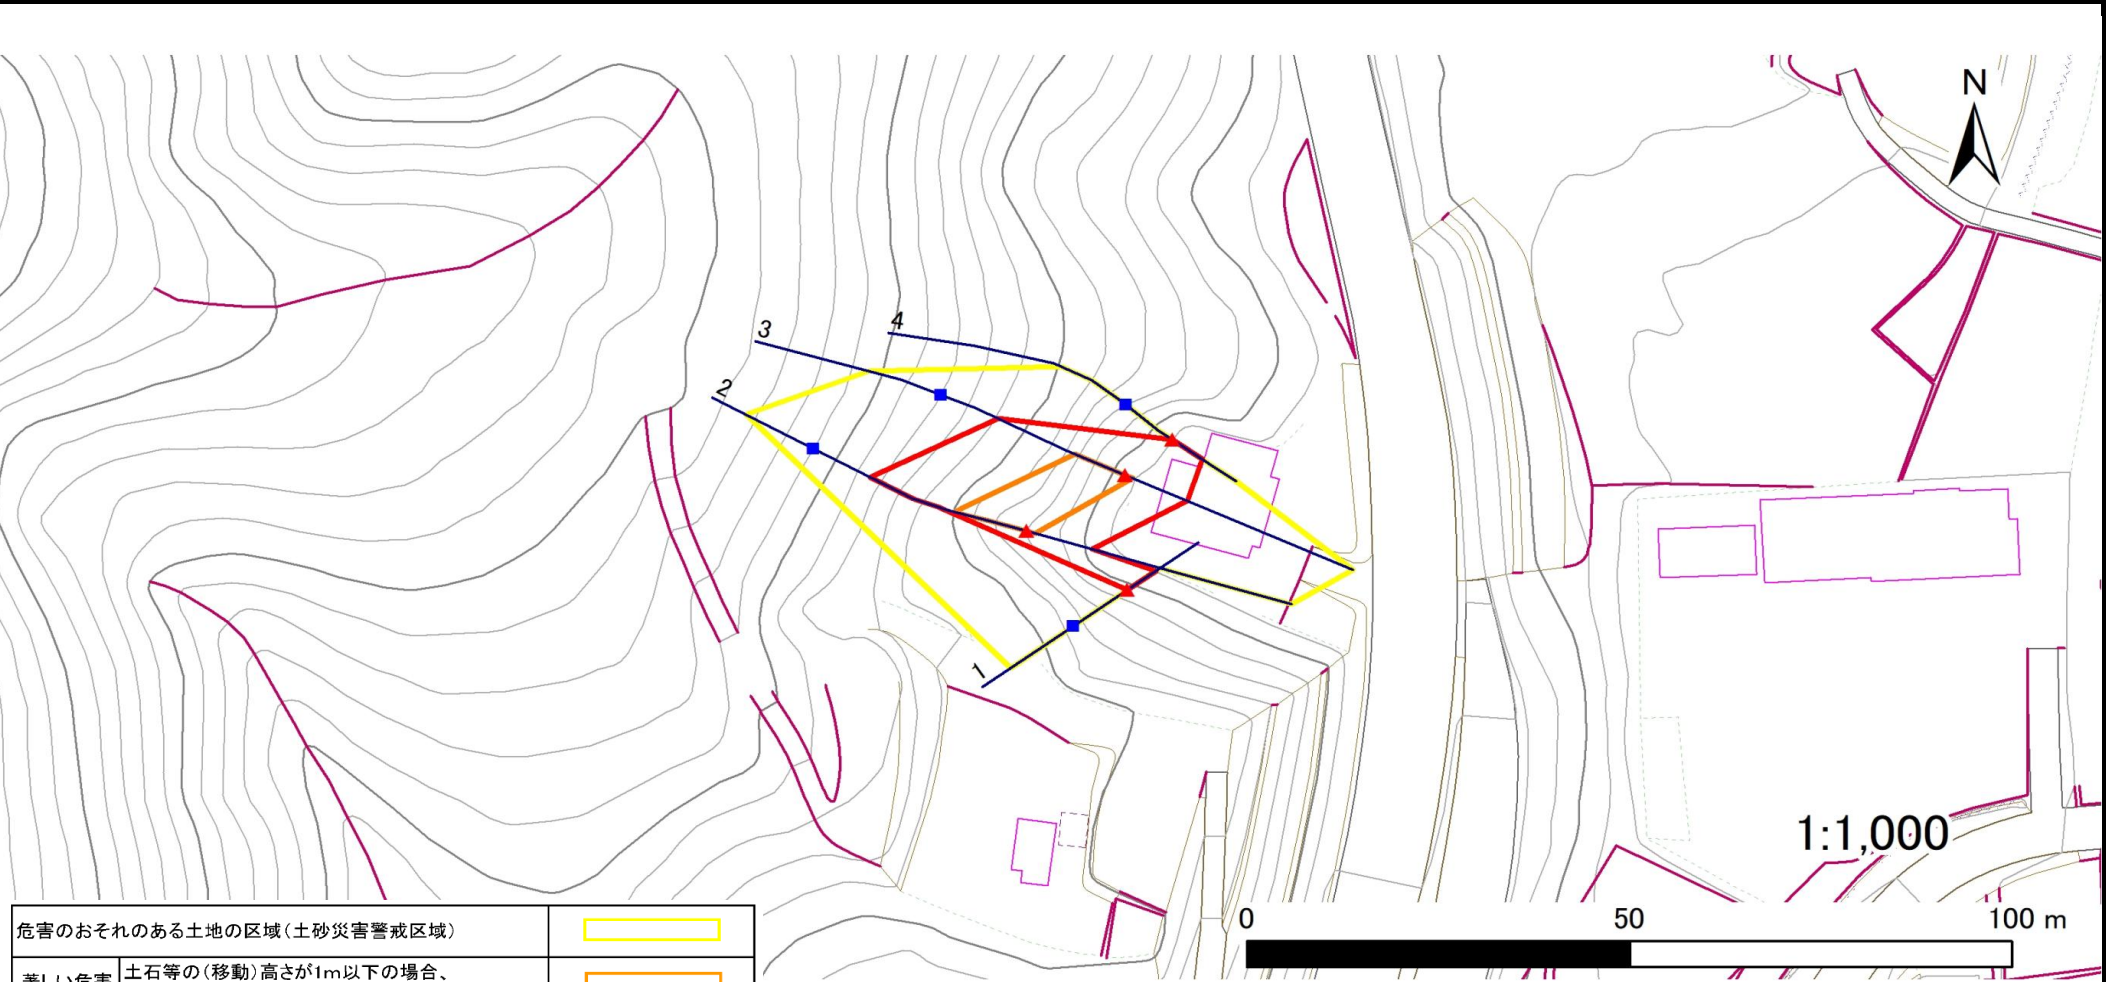
| 危害のおそれのある土地の区域(土砂災害警戒区域) | |
| 著しい危害のおそれのある土地の区域(土砂災害特別警戒区域) | |
| 土石等の(移動)高さが1m以下の場合、土石等の移動による力が100kN/m <sup>2</sup> を超える区域 | |
| 土石等の堆積の高さが3mを超える区域 | |
