# 土砂災害警戒区域等の指定の告示に係る図書(その1)

告示番号	宮城県告示第1052号
告示年月日	平成27年12月4日

自然現象の種類	急傾斜地の崩壊
箇所番号	II-自-0854
箇所名	東沼田の4
所在地	黒川郡大衡村大瓜字東沼田、字藤ノ沢
調査機関	宮城県仙台土木事務所

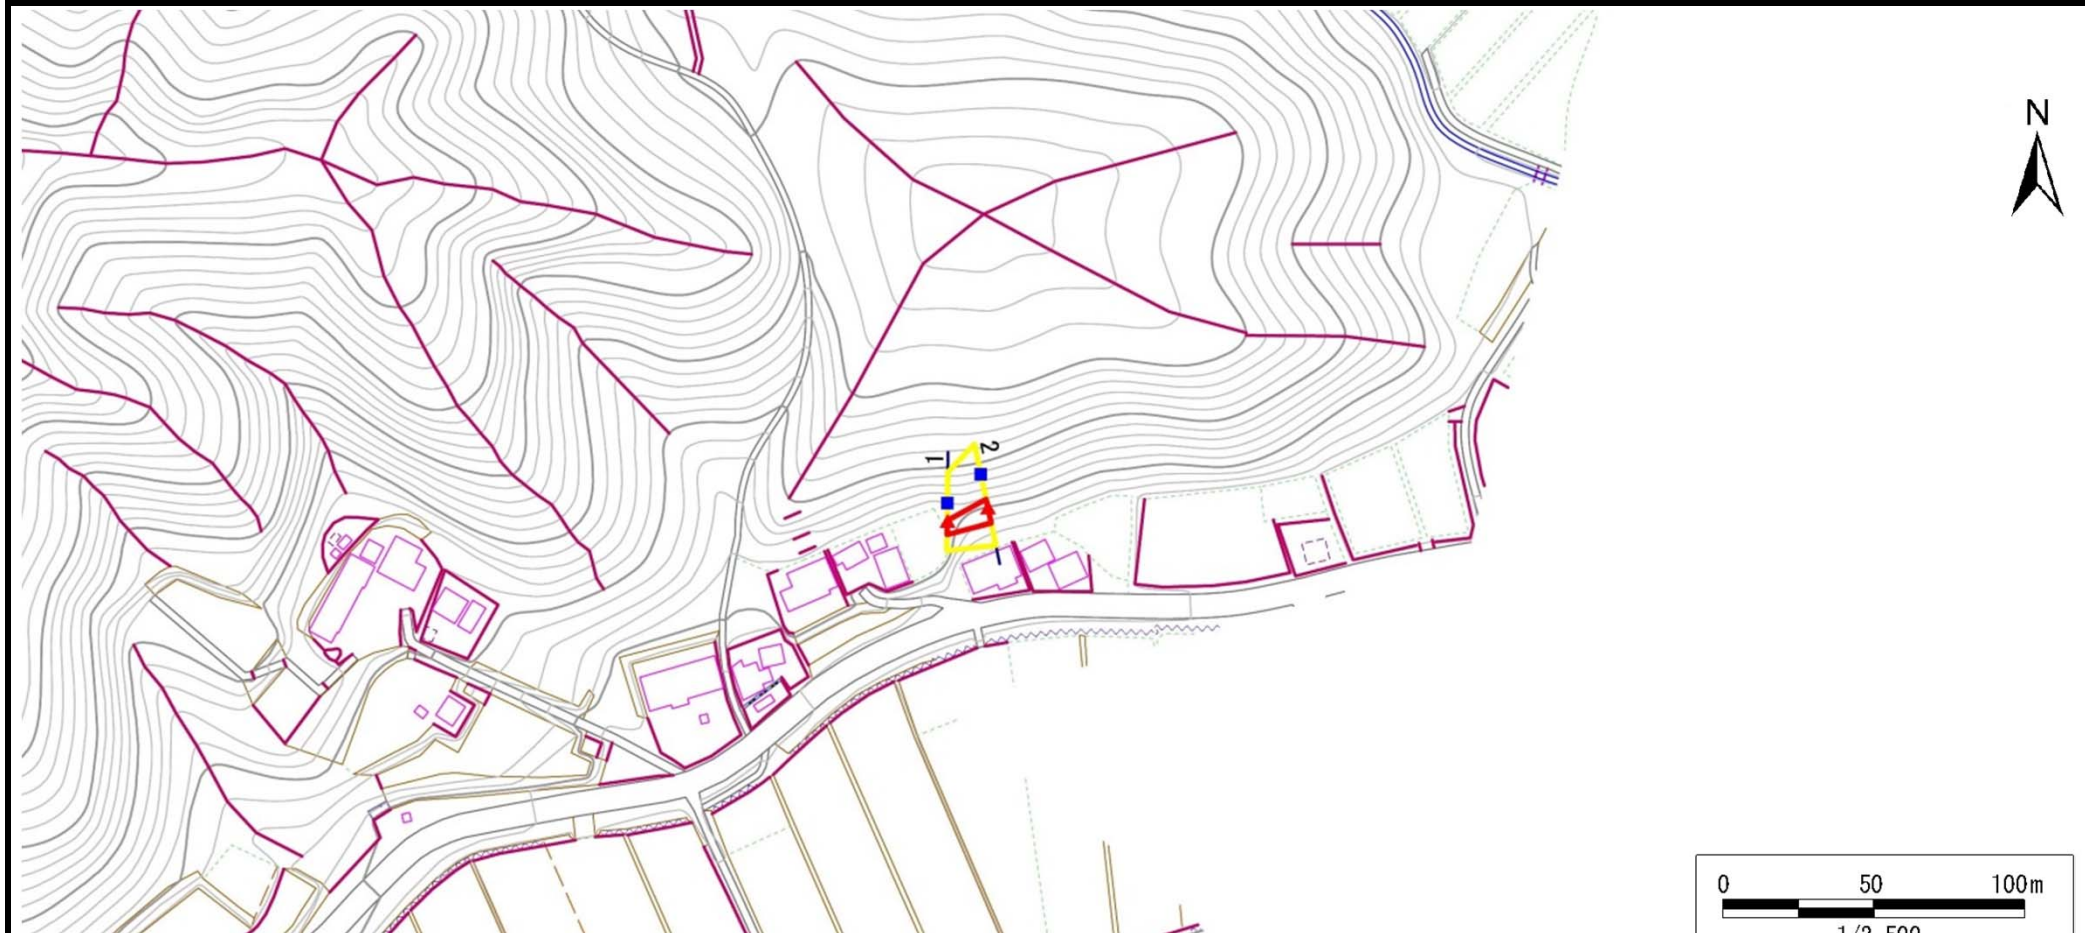
急傾斜地の位置	箇所番号	II-自-0854	箇所名	東沼田の4	所在地	黒川郡大衡村大瓜字東沼田、字藤ノ沢
---------	------	-----------	-----	-------	-----	-------------------

危険のおそれのある土地の区域(土砂災害警戒区域)		
著しい危険のおそれのある土地の区域(土砂災害特別警戒区域)	土石等の(移動)高さが1m以下の場合	
	土石等の移動による力が100kN/mを超える区域	
	土石等の堆積の高さが3mを超える区域	
それ以外の区域

急 傾 斜 地 の 位 置	箇所番号	Ⅱ-自-0854	箇所名	東沼田の4	所在地	黒川郡大衡村大瓜字東沼田、字藤ノ沢											
横断測線の区間	土石等の移動により建築物の地上部に作用すると想定される力				土石等の堆積により建築物の地上部に作用すると想定される力				横断測線の区間	土石等の移動により建築物の地上部に作用すると想定される力				土石等の堆積により建築物の地上部に作用すると想定される力			
	土石等の(移動)高さが1m以下の場合、土石等の移動による力が100kN/m <sup>2</sup> を超える区域		それ以外の区域		土石等の堆積の高さが3mを超える区域		それ以外の区域			土石等の(移動)高さが1m以下の場合、土石等の移動による力が100kN/m <sup>2</sup> を超える区域		それ以外の区域		土石等の堆積の高さが3mを超える区域		それ以外の区域	
	力の大きさのうち最大のもの (kN/m <sup>2</sup> )	土石等の高さ (m)	力の大きさのうち最大のもの (kN/m <sup>2</sup> )	土石等の高さ (m)	力の大きさのうち最大のもの (kN/m <sup>2</sup> )	土石等の高さ (m)	力の大きさのうち最大のもの (kN/m <sup>2</sup> )	土石等の高さ (m)		力の大きさのうち最大のもの (kN/m <sup>2</sup> )	土石等の高さ (m)	力の大きさのうち最大のもの (kN/m <sup>2</sup> )	土石等の高さ (m)	力の大きさのうち最大のもの (kN/m <sup>2</sup> )	土石等の高さ (m)	力の大きさのうち最大のもの (kN/m <sup>2</sup> )	土石等の高さ (m)
1 ~ 2	-	-	68.1	1.0	-	-	9.1	1.8
