土砂災害警戒区域等の指定の告示に係る図書(その1)

告示番号	宮城県告示第1036号
告示年月日	平成28年12月20日

自然現象の種類	急傾斜地の崩壊
箇所番号	Ⅱ-自-0863(1321000863)
箇所名	待井沢
所在地	黒川郡大衡村大衡字萱刈場
調査機関	宮城県仙台土木事務所

危害のおそれのある土地、著しい危害のおそれのある土地の設定図

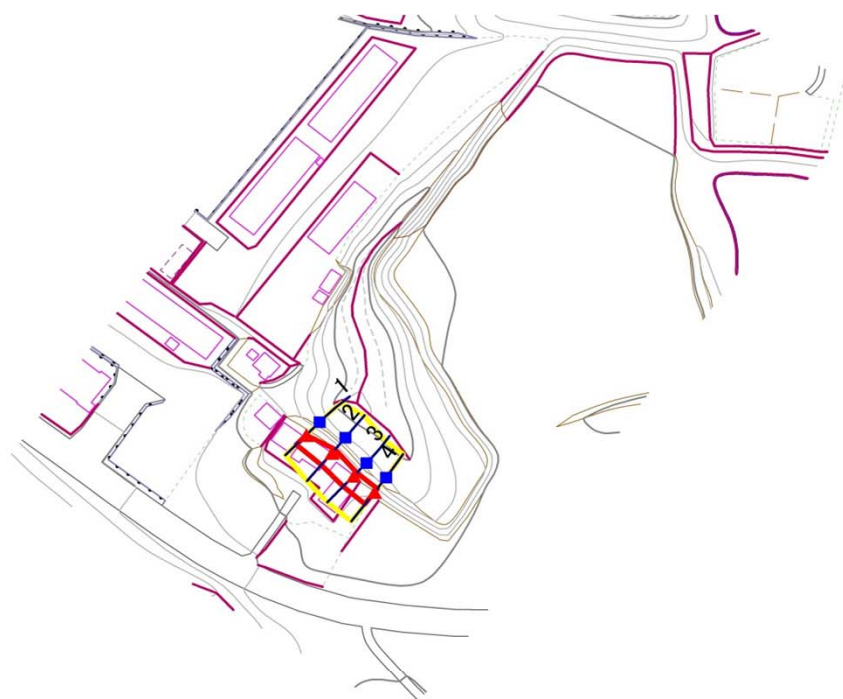
1:2,500

危害のおそれのある土地の区域(土砂災害警戒区域)	
著しい危害のおそれのある土地の区域(土砂災害特別警戒区域)	土石等の(移動)高さが1m以下の場合、土石等の移動による力が100kN/m ² を超える区域
	土石等の堆積の高さが3mを超える区域
	それ以外の区域
