土砂災害警戒区域等の指定の告示に係る図書(その1)

自然現象の種類	急傾斜地の崩壊
箇所番号	I-自-1533-2(1311001533)
箇所名	宮沢の2
所在地	大崎市鳴子温泉鬼首字宮沢
調査機関	宮城県北部土木事務所

危害のおそれのある土地の区域、著しい危害のおそれのある土地の区域設定図

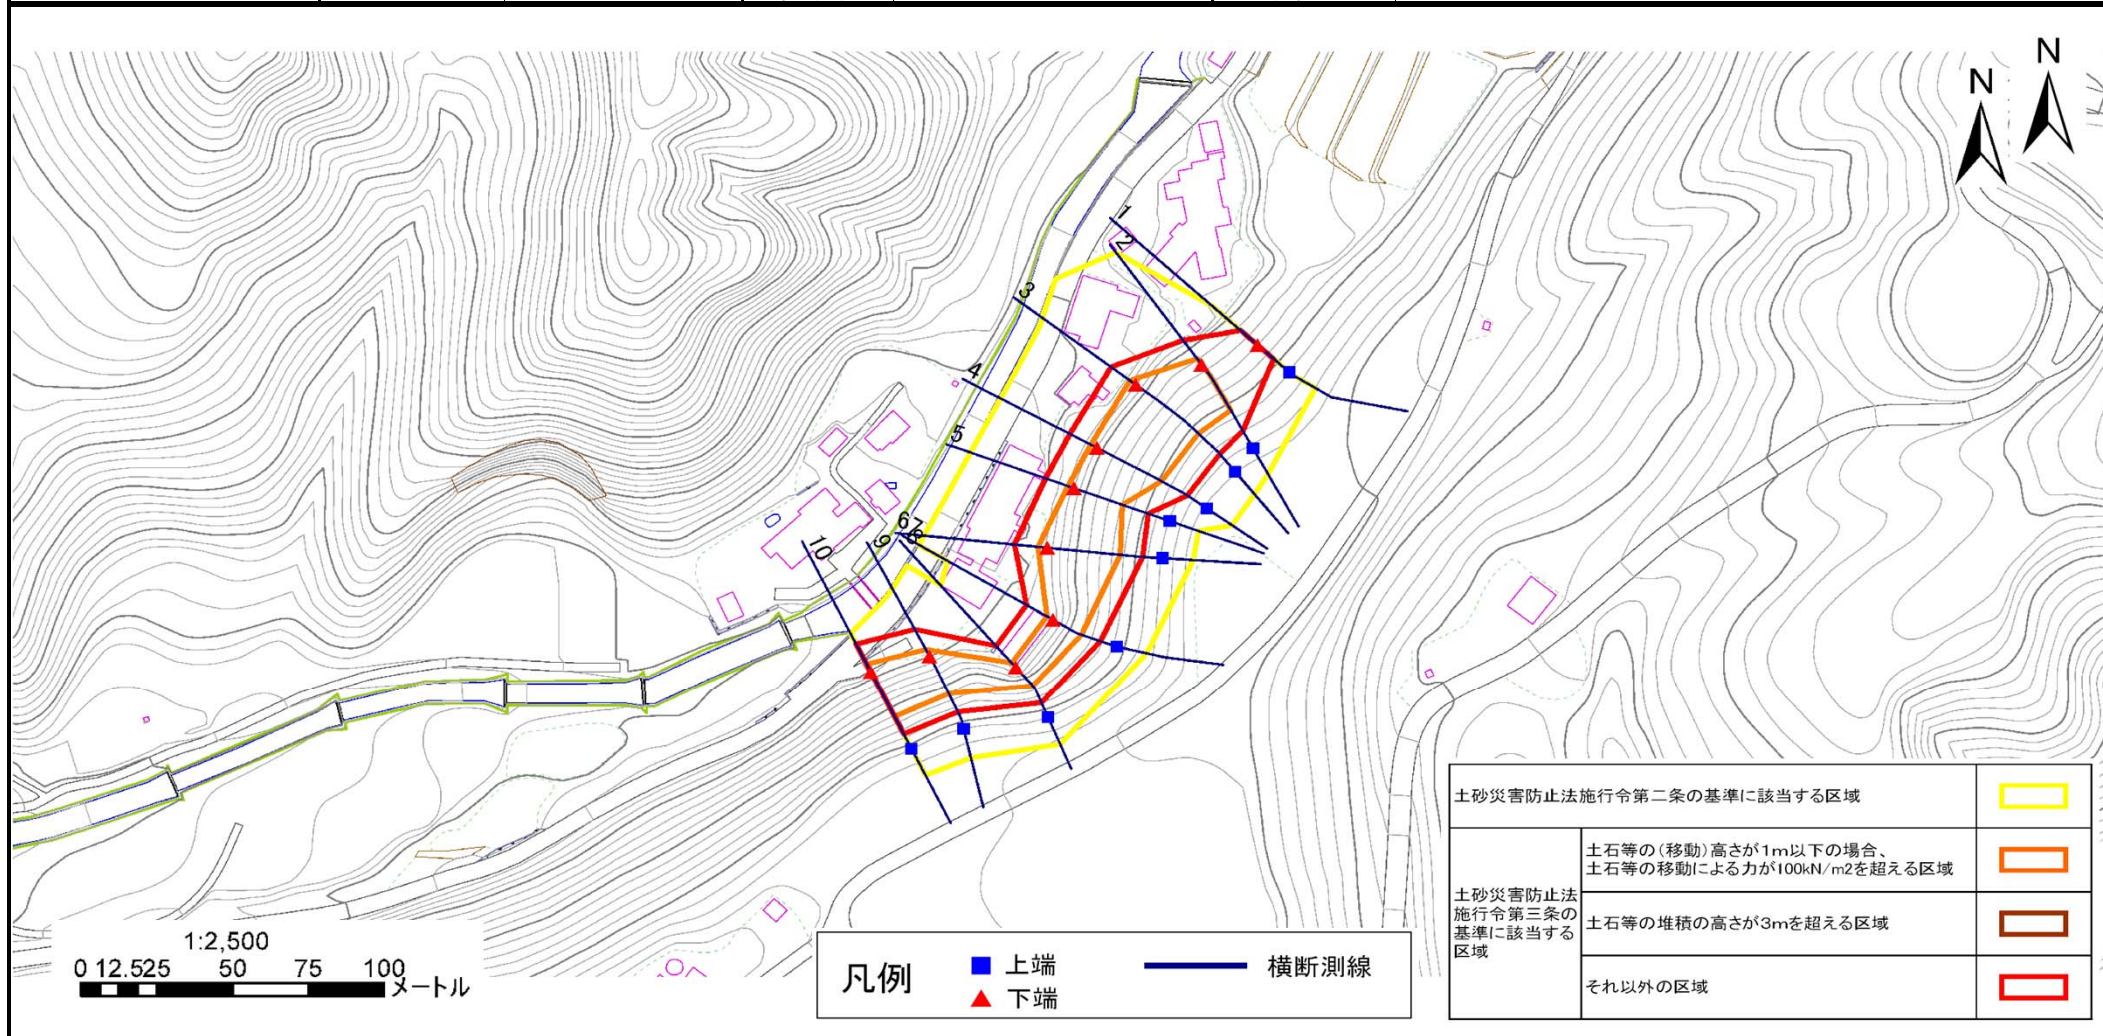
土砂災害防止法施行令第二条の基準に該当する区域		
土砂災害防止法施行令第三条の基準に該当する区域	土石等の(移動)高さが1m以下の場合、土石等の移動による力が100kN/m2を超える区域	
	土石等の堆積の高さが3mを超える区域	
それ以外の区域
