土砂災害警戒区域等の指定の告示に係る図書(その1)

告示番号	宮城県告示第357号
告示年月日	平成30年3月30日

自然現象の種類	急傾斜地の崩壊
箇所番号	Ⅱ-自-1255
箇所名	藤松下の1
所在地	大崎市三本木桑折字藤松下
調査機関	宮城県北部土木事務所

危害のおそれのある土地の区域、著しい危害のおそれのある土地の区域の設定図

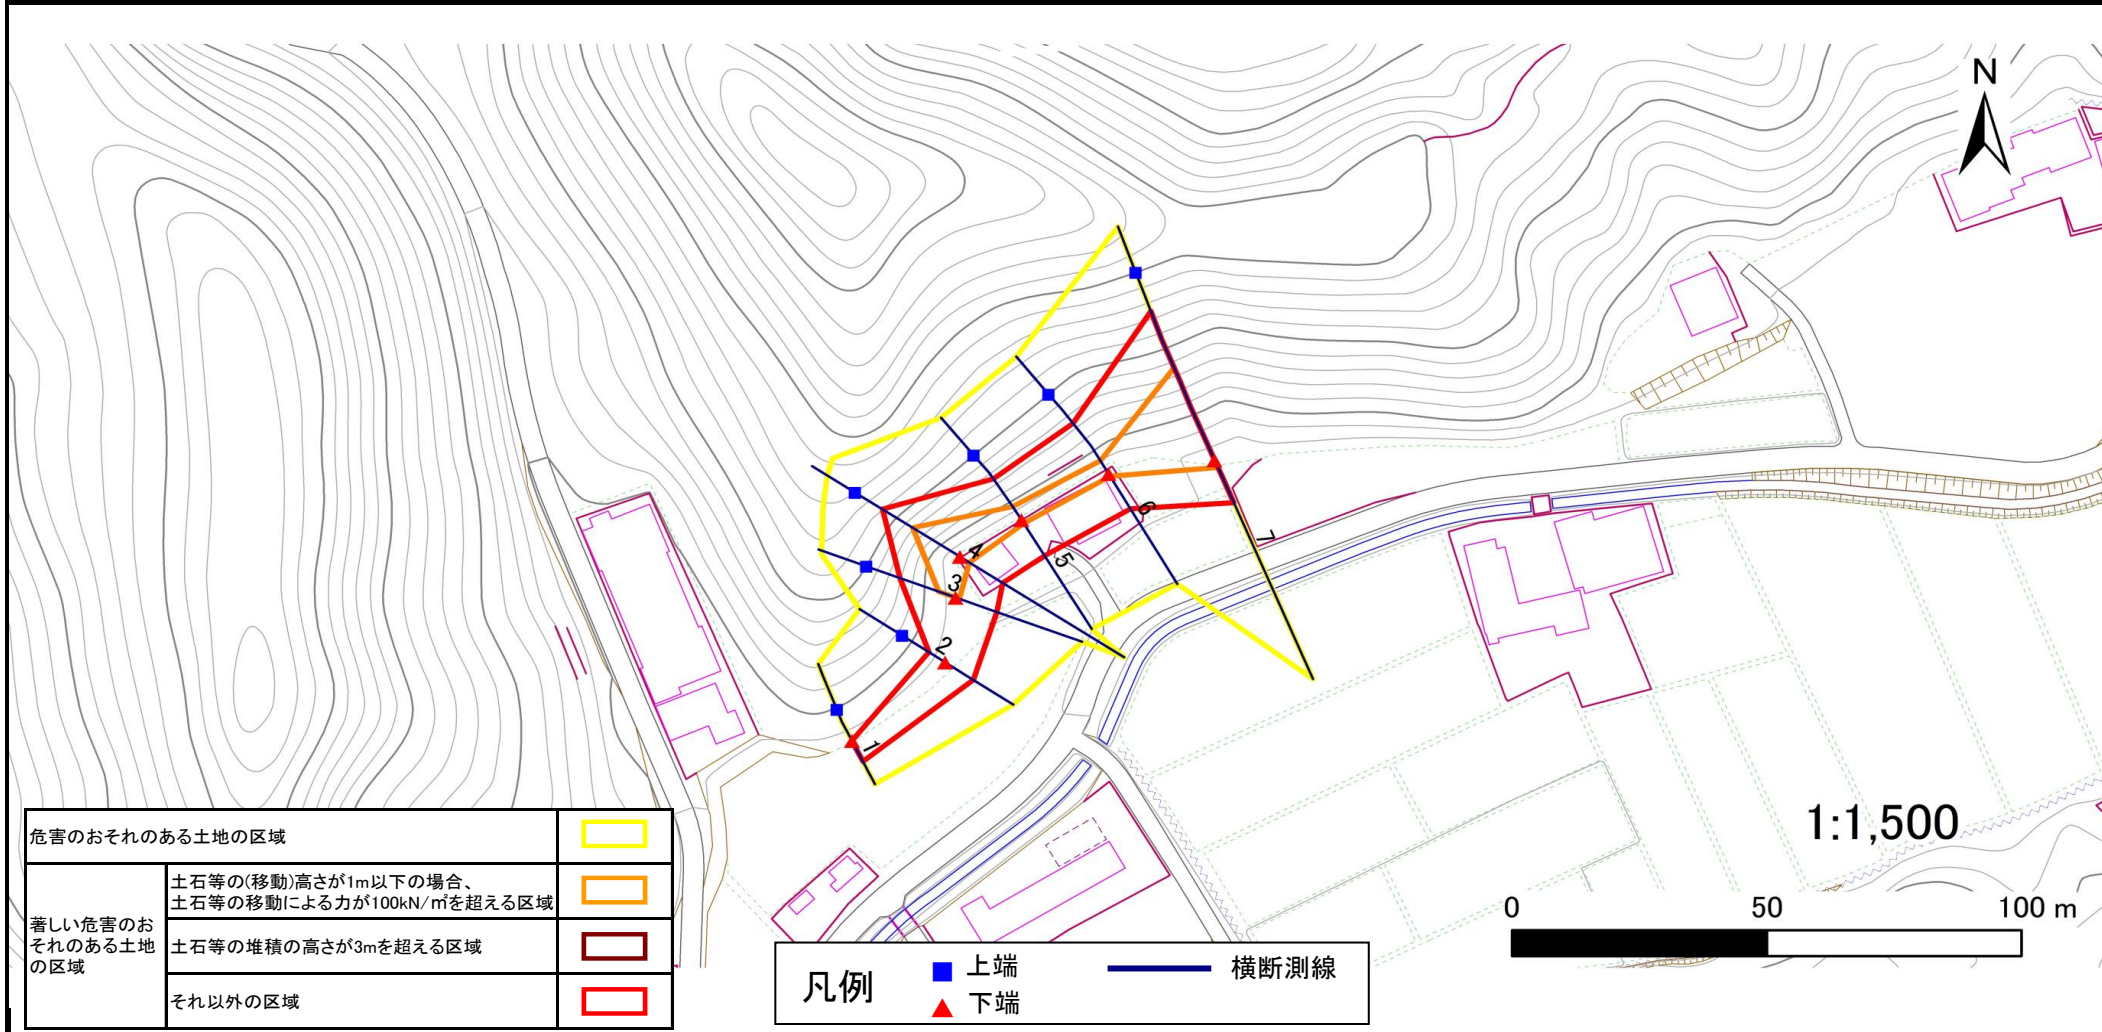
危害のおそれのある土地の区域		
著しい危害のおそれのある土地の区域	土石等の(移動)高さが1m以下の場合、 土石等の移動による力が100kN/mを超える区域	
	土石等の堆積の高さが3mを超える区域	
それ以外の区域
