土砂災害警戒区域等の指定の告示に係る図書(その1)

告示番号	宮城県告示第243号
告示年月日	令和2年3月27日

自然現象の種類	急傾斜地の崩壊
箇所番号	Ⅱ-自-1202
箇所名	柳堤
所在地	大崎市古川北宮沢字柳堤、字一本松
調査機関	宮城県北部土木事務所

危害のおそれのある土地、著しい危害のおそれのある土地の設定図

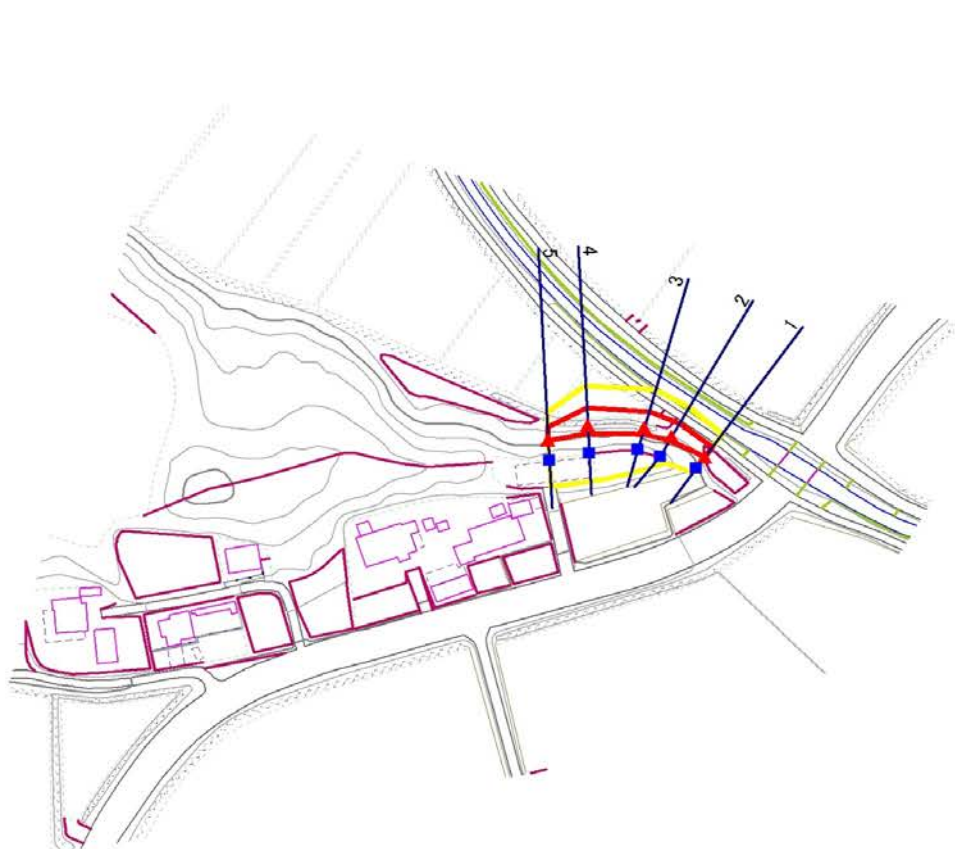
1:2,500

急傾斜地の位置	箇所番号	II-自-1202	箇所名	柳堤	所在地	大崎市古川北宮沢字柳堤、字一本松
---------	------	-----------	-----	----	-----	------------------
