# 土砂災害警戒区域等の指定の告示に係る図書(その1)

告示番号	宮城県告示第243号
告示年月日	令和2年3月27日

自然現象の種類	急傾斜地の崩壊
箇所番号	I-自-1521
箇所名	岩下
所在地	大崎市岩出山池月字上一栗岩下
調査機関	宮城県北部土木事務所

危害のおそれのある土地、著しい危害のおそれのある土地の設定図

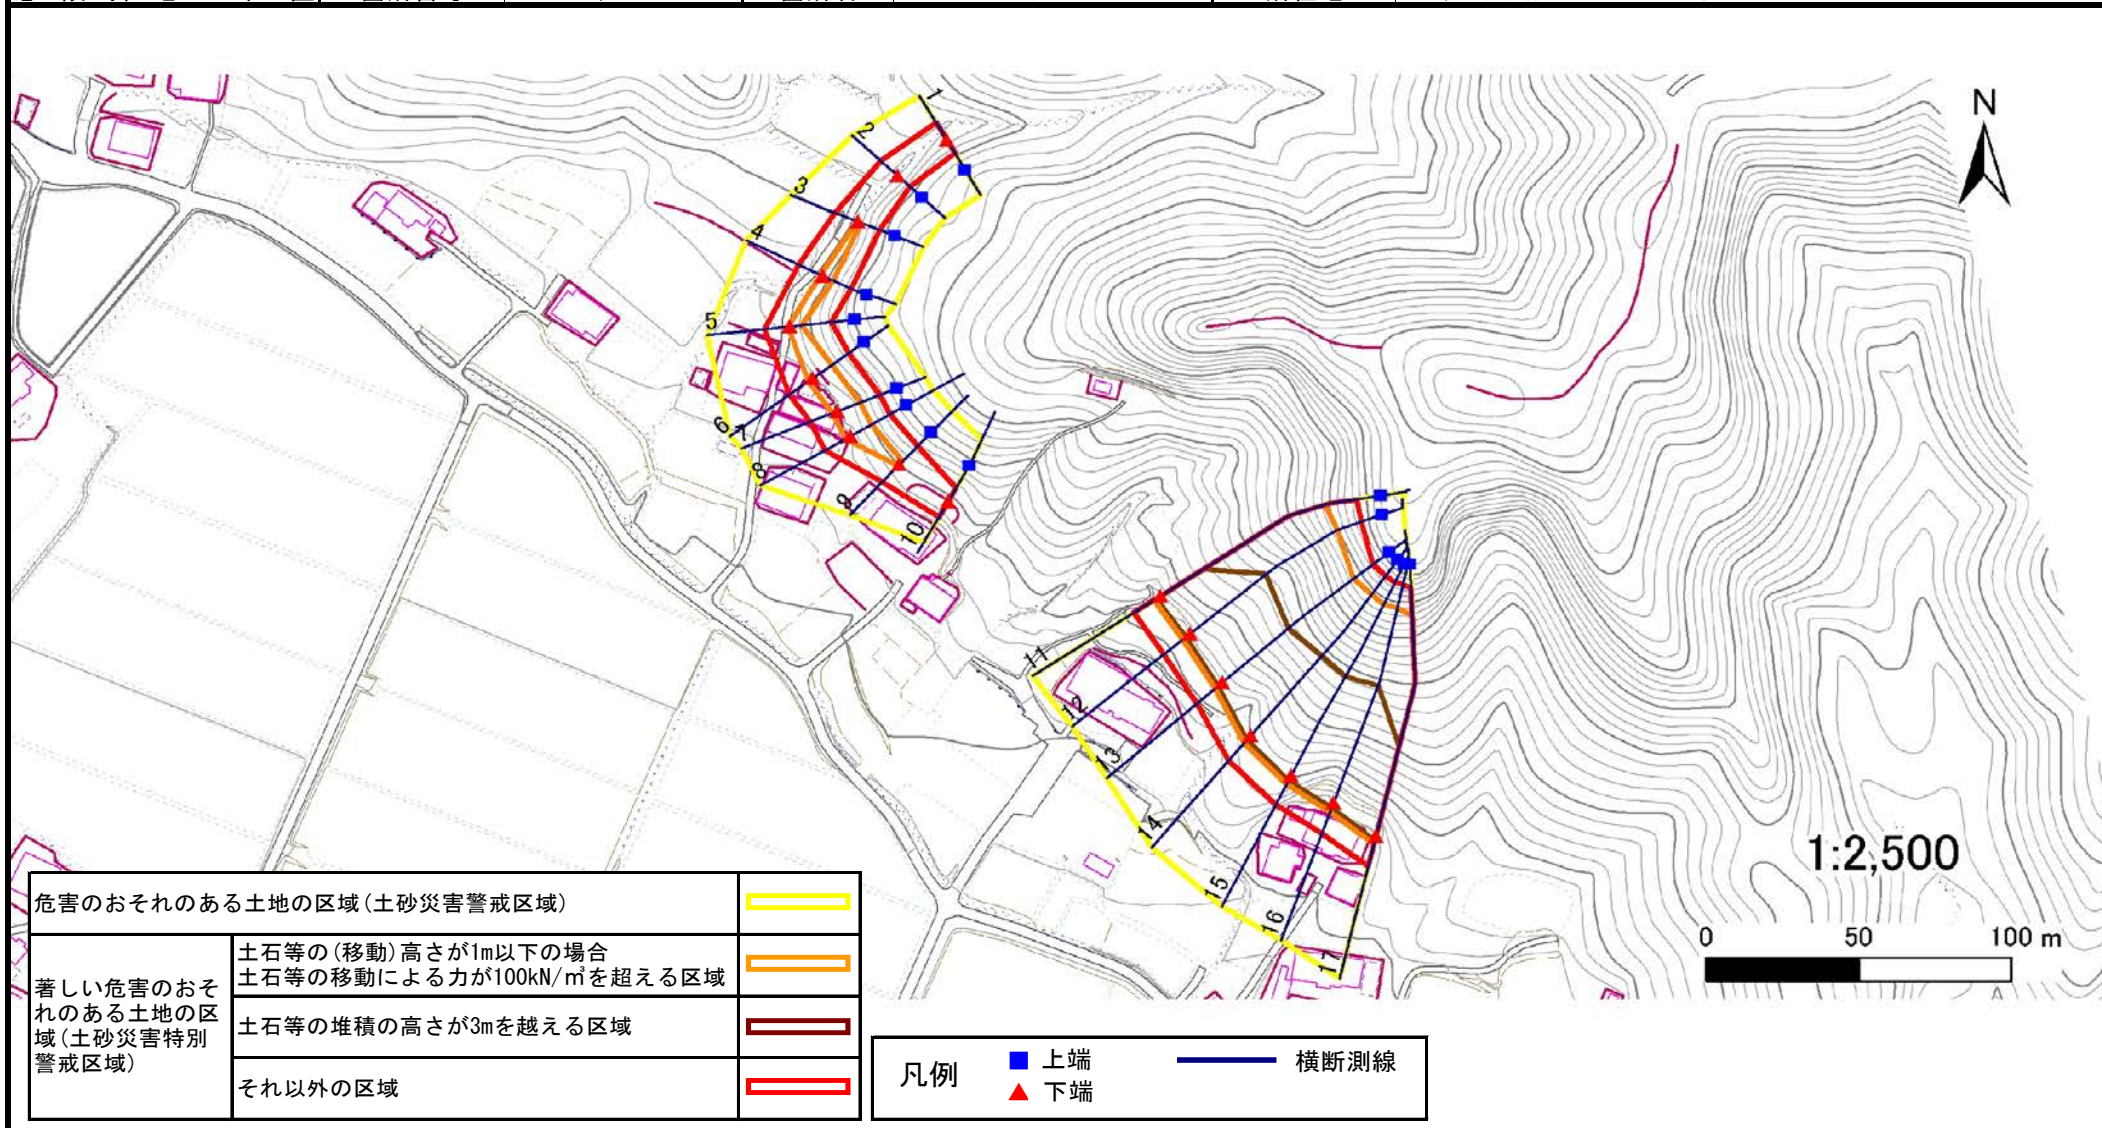
急傾斜地の位置	箇所番号	I-自-1521	箇所名	岩下	所在地	大崎市岩出山池月字上一栗岩下
---------	------	----------	-----	----	-----	----------------

危害のおそれのある土地の区域(土砂災害警戒区域)		
著しい危害のおそれのある土地の区域(土砂災害特別警戒区域)	土石等の(移動)高さが1m以下の場合 土石等の移動による力が100kN/m <sup>2</sup> を超える区域	
	土石等の堆積の高さが3mを越える区域	
	それ以外の区域

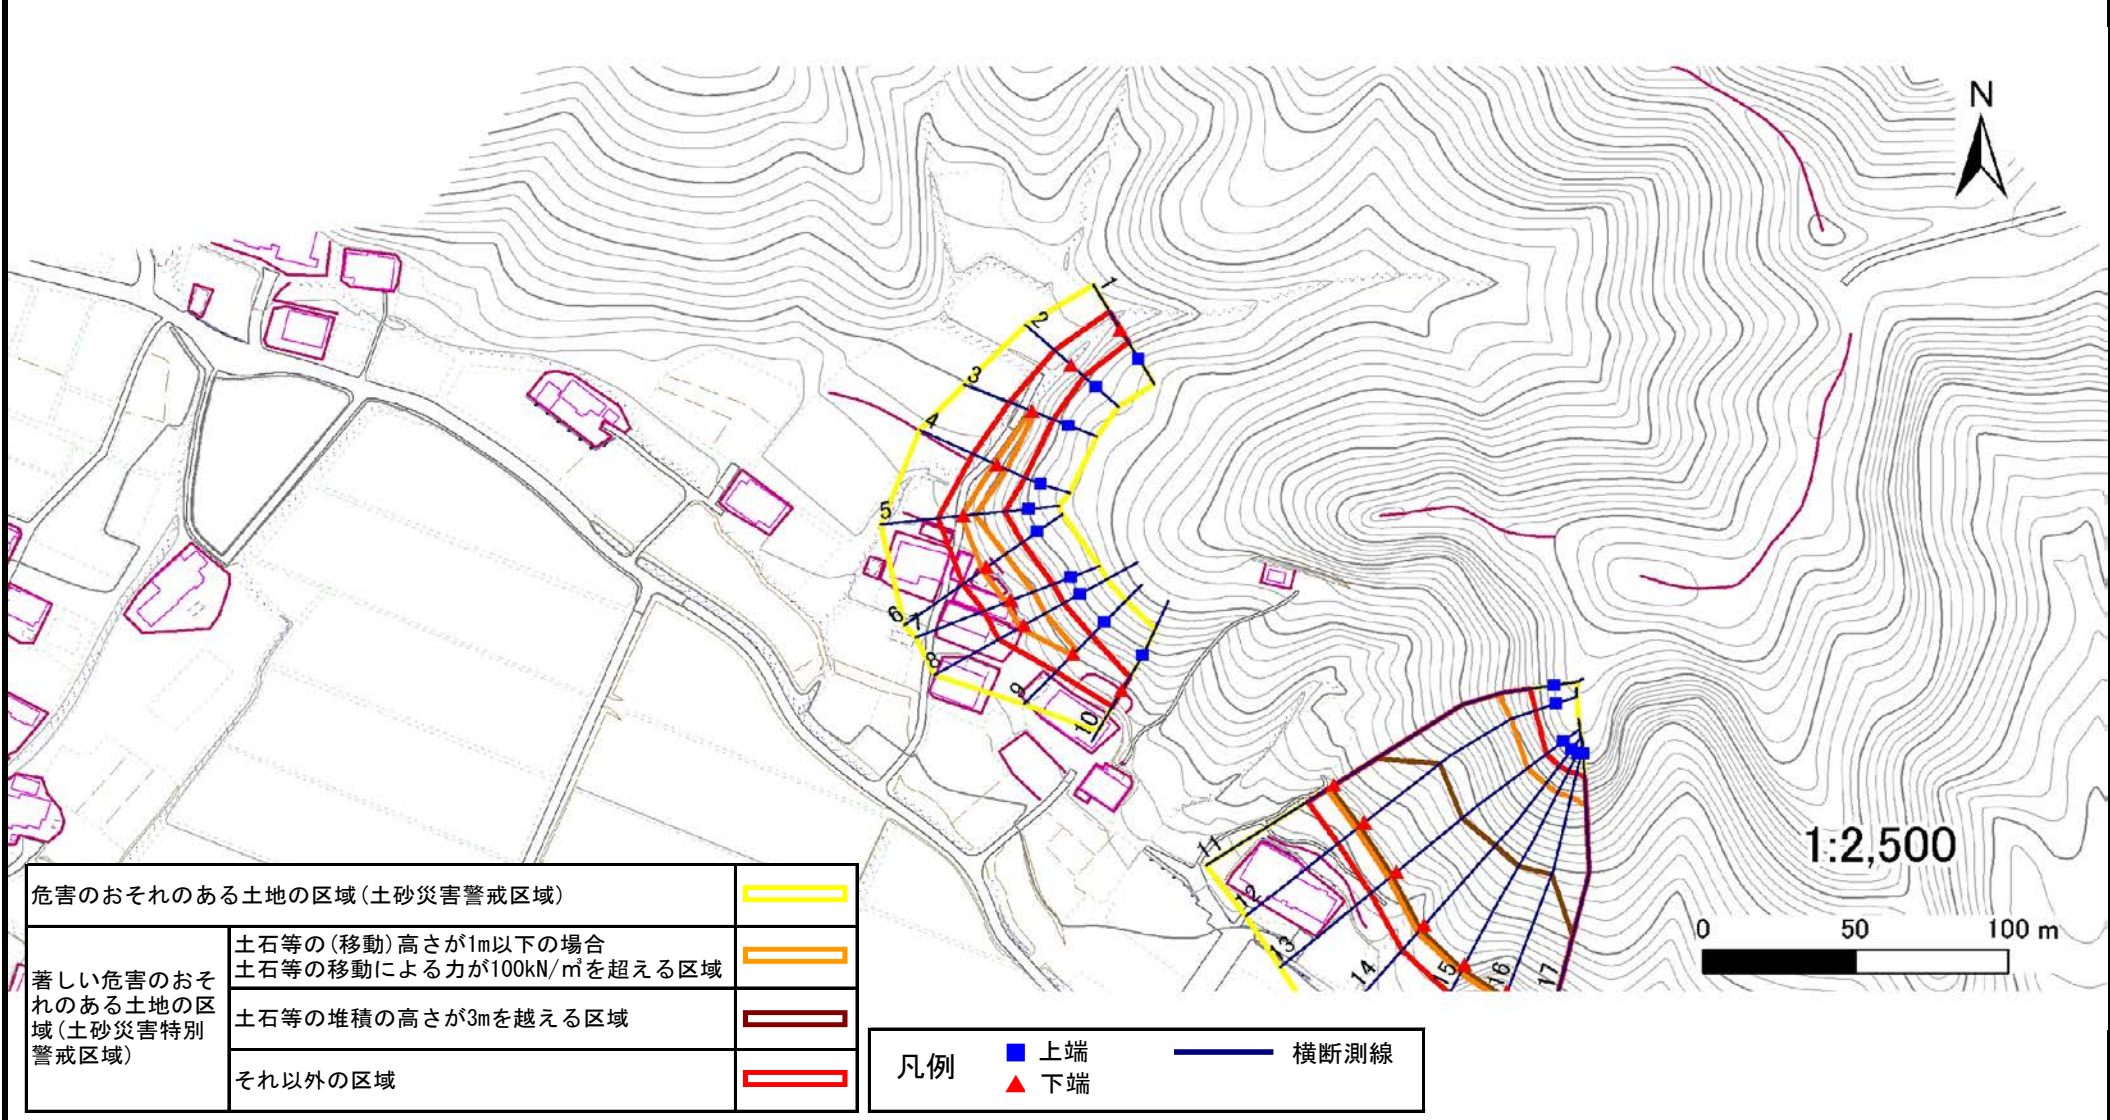
危害のおそれのある土地、著しい危害のおそれのある土地の設定図

急傾斜地の位置	箇所番号	I-自-1521	箇所名	岩下	所在地	大崎市岩出山池月字上一栗岩下
---------	------	----------	-----	----	-----	----------------

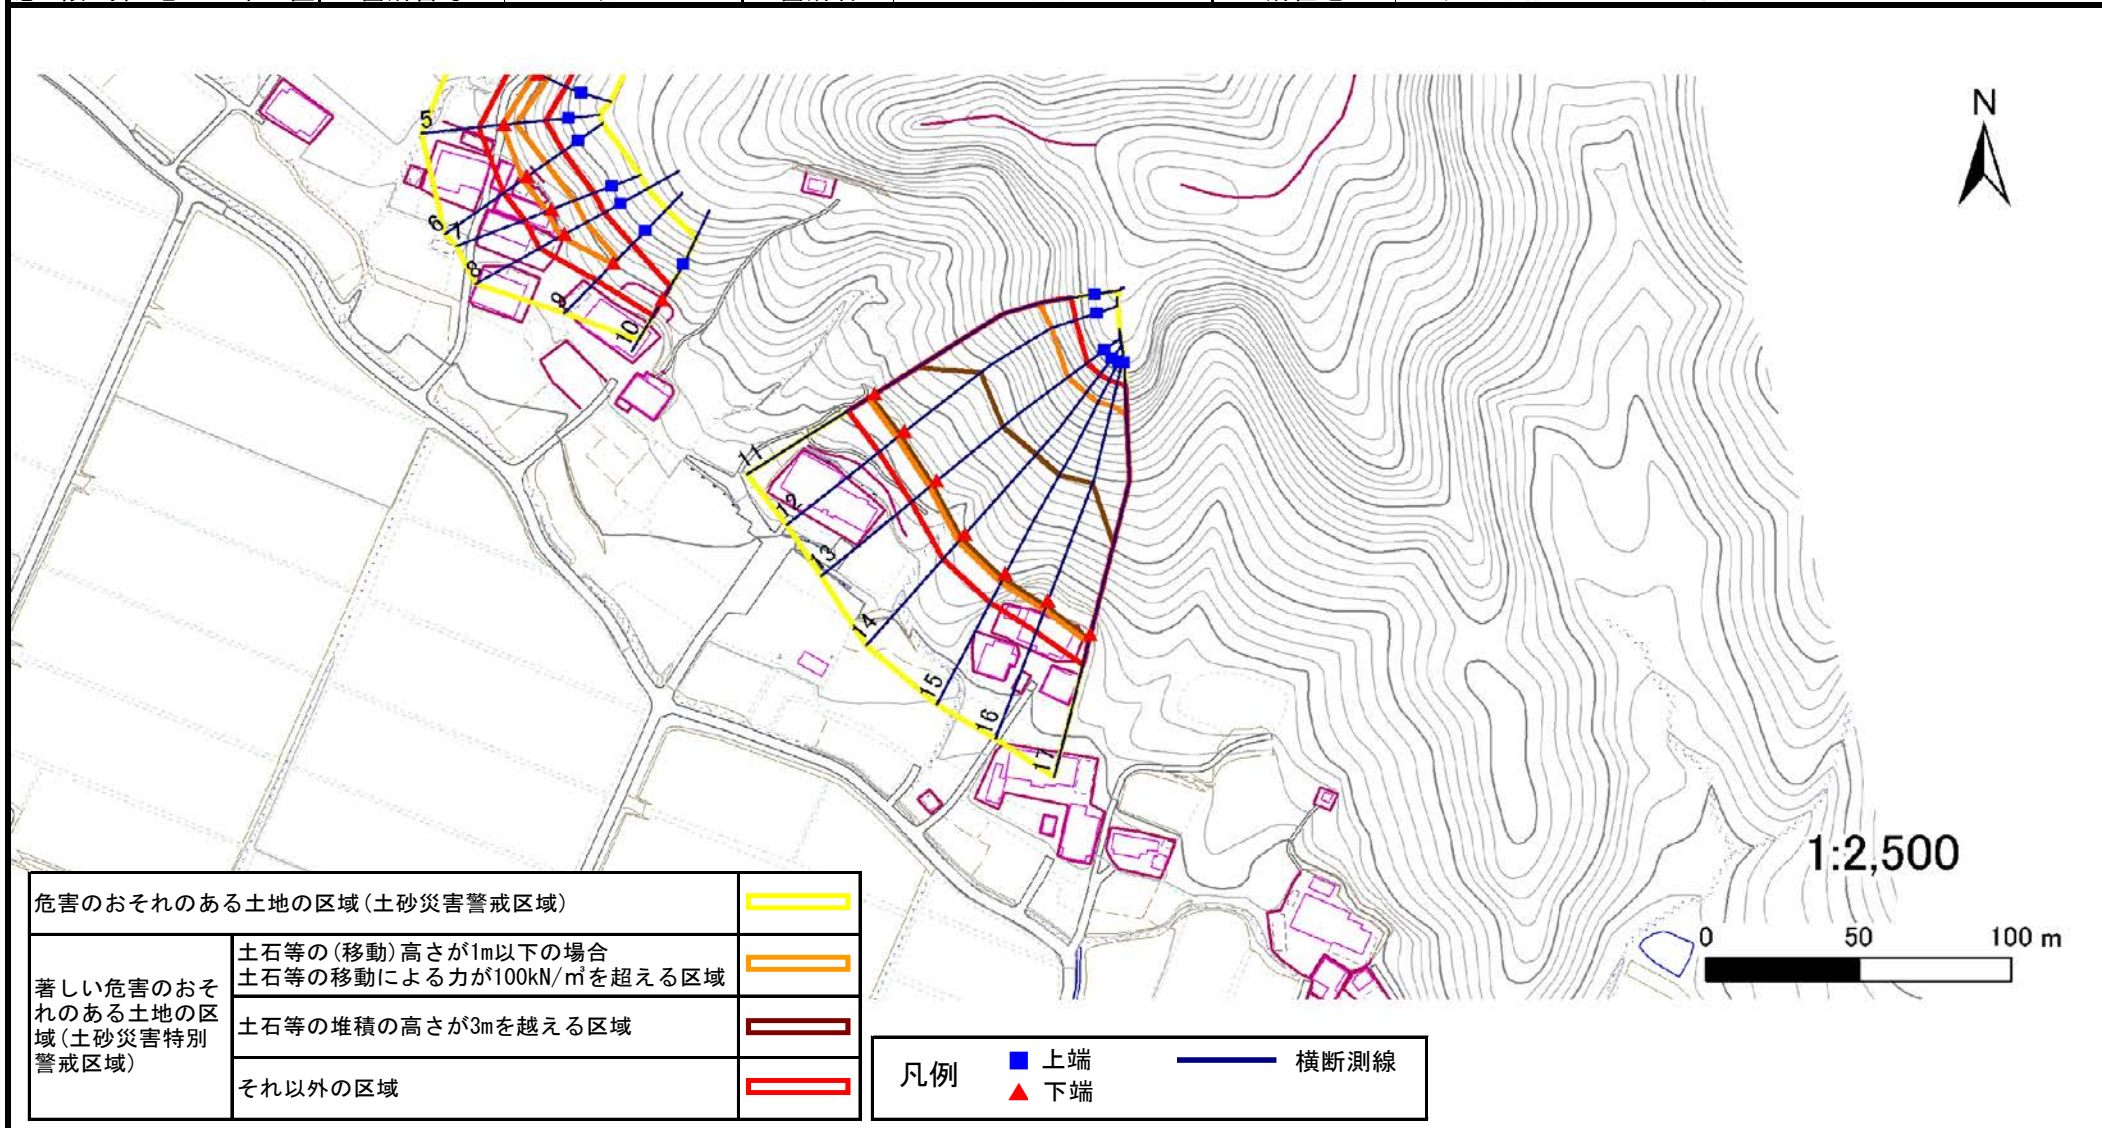
危害のおそれのある土地、著しい危害のおそれのある土地の設定図

急傾斜地の位置	箇所番号	I-自-1521	箇所名	岩下	所在地	大崎市岩出山池月字上一栗岩下
---------	------	----------	-----	----	-----	----------------

危害のおそれのある土地の区域(土砂災害警戒区域)		
著しい危害のおそれのある土地の区域(土砂災害特別警戒区域)	土石等の(移動)高さが1m以下の場合 土石等の移動による力が100kN/m <sup>2</sup> を超える区域	
	土石等の堆積の高さが3mを越える区域	
それ以外の区域
