土砂災害警戒区域等の指定の告示に係る図書(その1)

告示番号	宮城県告示第54号
告示年月日	平成31年1月18日

自然現象の種類	急傾斜地の崩壊
箇所番号	Ⅱ-自-1128(1321001128)
箇所名	原屋敷の2
所在地	黒川郡大郷町大松沢字原屋敷
調査機関	宮城県仙台土木事務所

危害のおそれのある土地、著しい危害のおそれのある土地の設定図

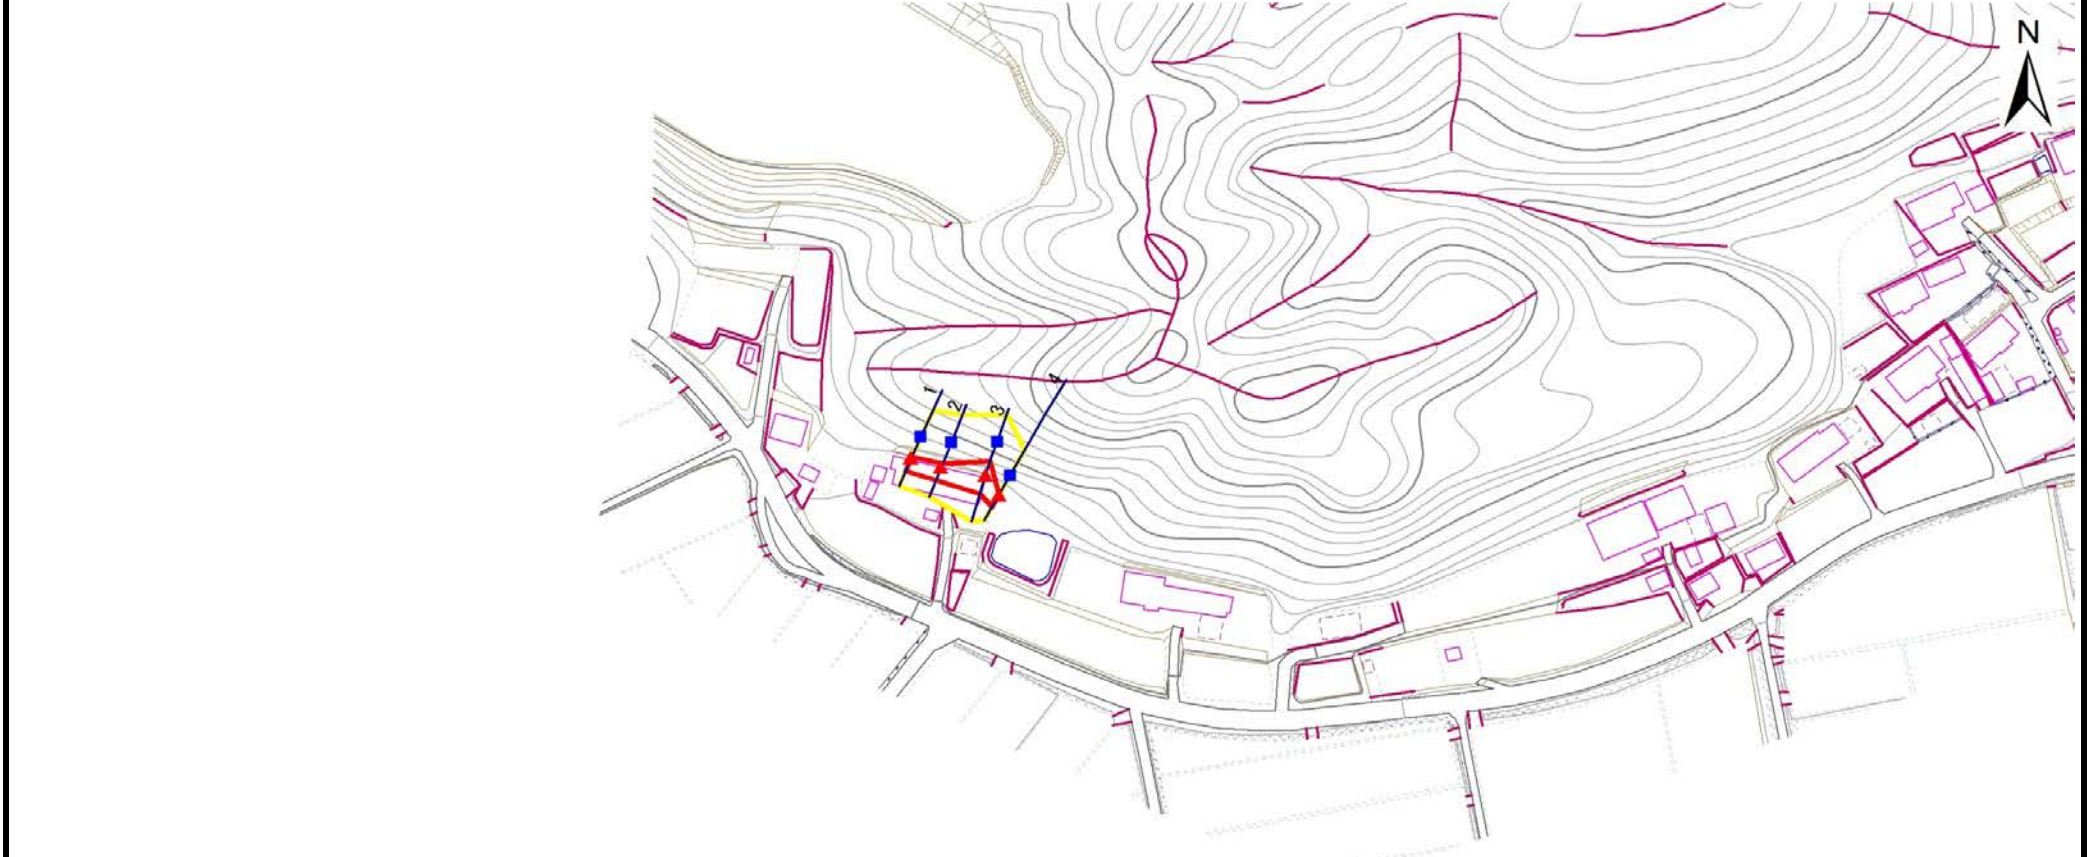
危害のおそれのある土地の区域(土砂災害警戒区域)		
著しい危害のおそれのある土地の区域(土砂災害特別警戒区域)	土石等の(移動)高さが1m以下の場合	
	土石等の移動による力が100kN/m ² を超える区域	
	土石等の堆積の高さが3mを超える区域	
それ以外の区域
