土砂災害警戒区域等の指定の告示に係る図書(その1)

自然現象の種類	急傾斜地の崩壊
箇所番号	Ⅱ-自-1169(1321001169)
箇所名	下赤坂の2
所在地	黒川郡大郷町川内字下赤坂
調査機関	宮城県仙台土木事務所

危害のおそれのある土地、著しい危害のおそれのある土地の設定図

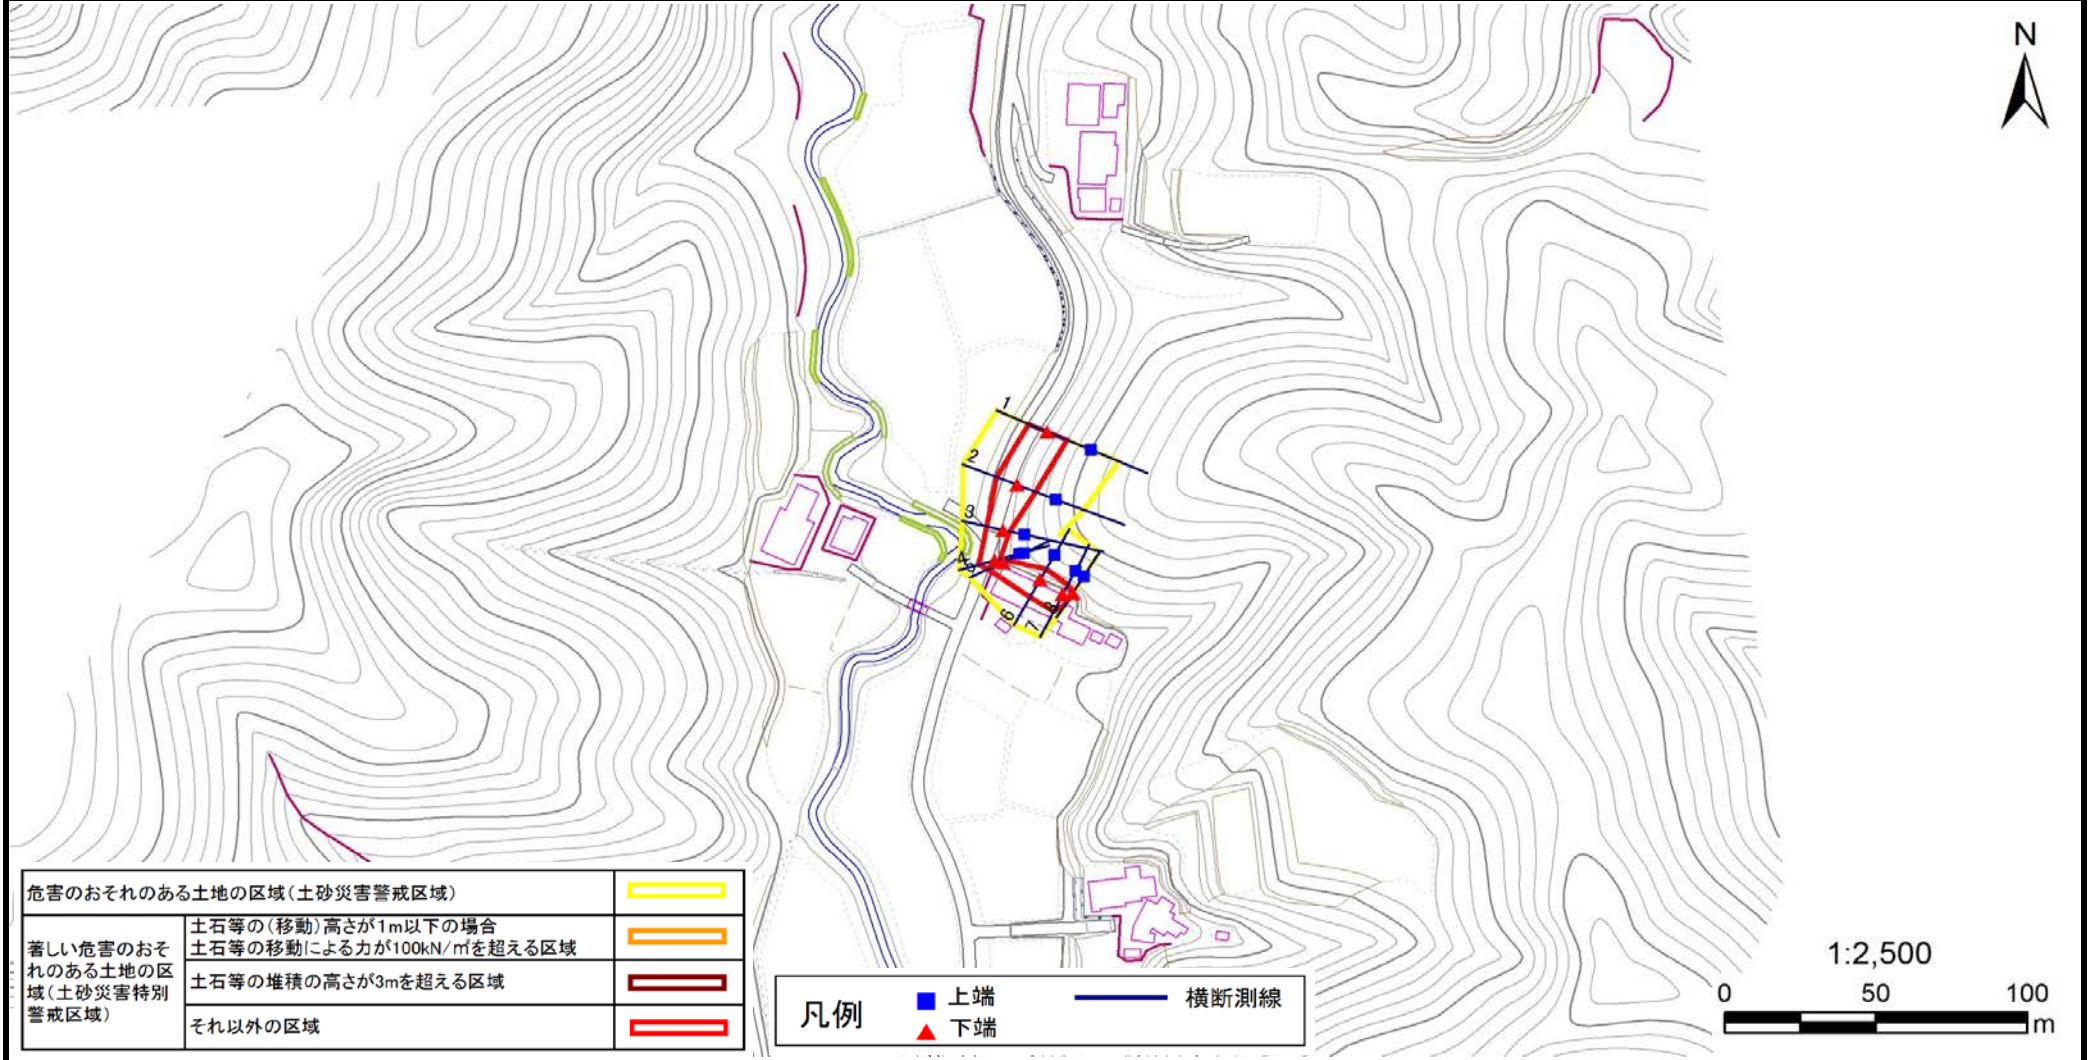
危害のおそれのある土地の区域(土砂災害警戒区域)		
著しい危害のおそれのある土地の区域(土砂災害特別警戒区域)	土石等の(移動)高さが1m以下の場合	
	土石等の移動による力が100kN/m ² を超える区域	
	土石等の堆積の高さが3mを超える区域	
それ以外の区域
