土砂災害警戒区域等の指定の告示に係る図書(その1)

自然現象の種類	急傾斜地の崩壊
箇所番号	Ⅲ-自-0353(1331000353)
箇所名	力田山の3
所在地	黒川郡大郷町川内字長福寺山
調査機関	宮城県仙台土木事務所

危害のおそれのある土地、著しい危害のおそれのある土地の設定図

急傾斜地の位置	箇所番号	Ⅲ-自-0353(1331000353)	箇所名	力田山の3	所在地	黒川郡大郷町川内字長福寺山
---------	------	----------------------	-----	-------	-----	---------------

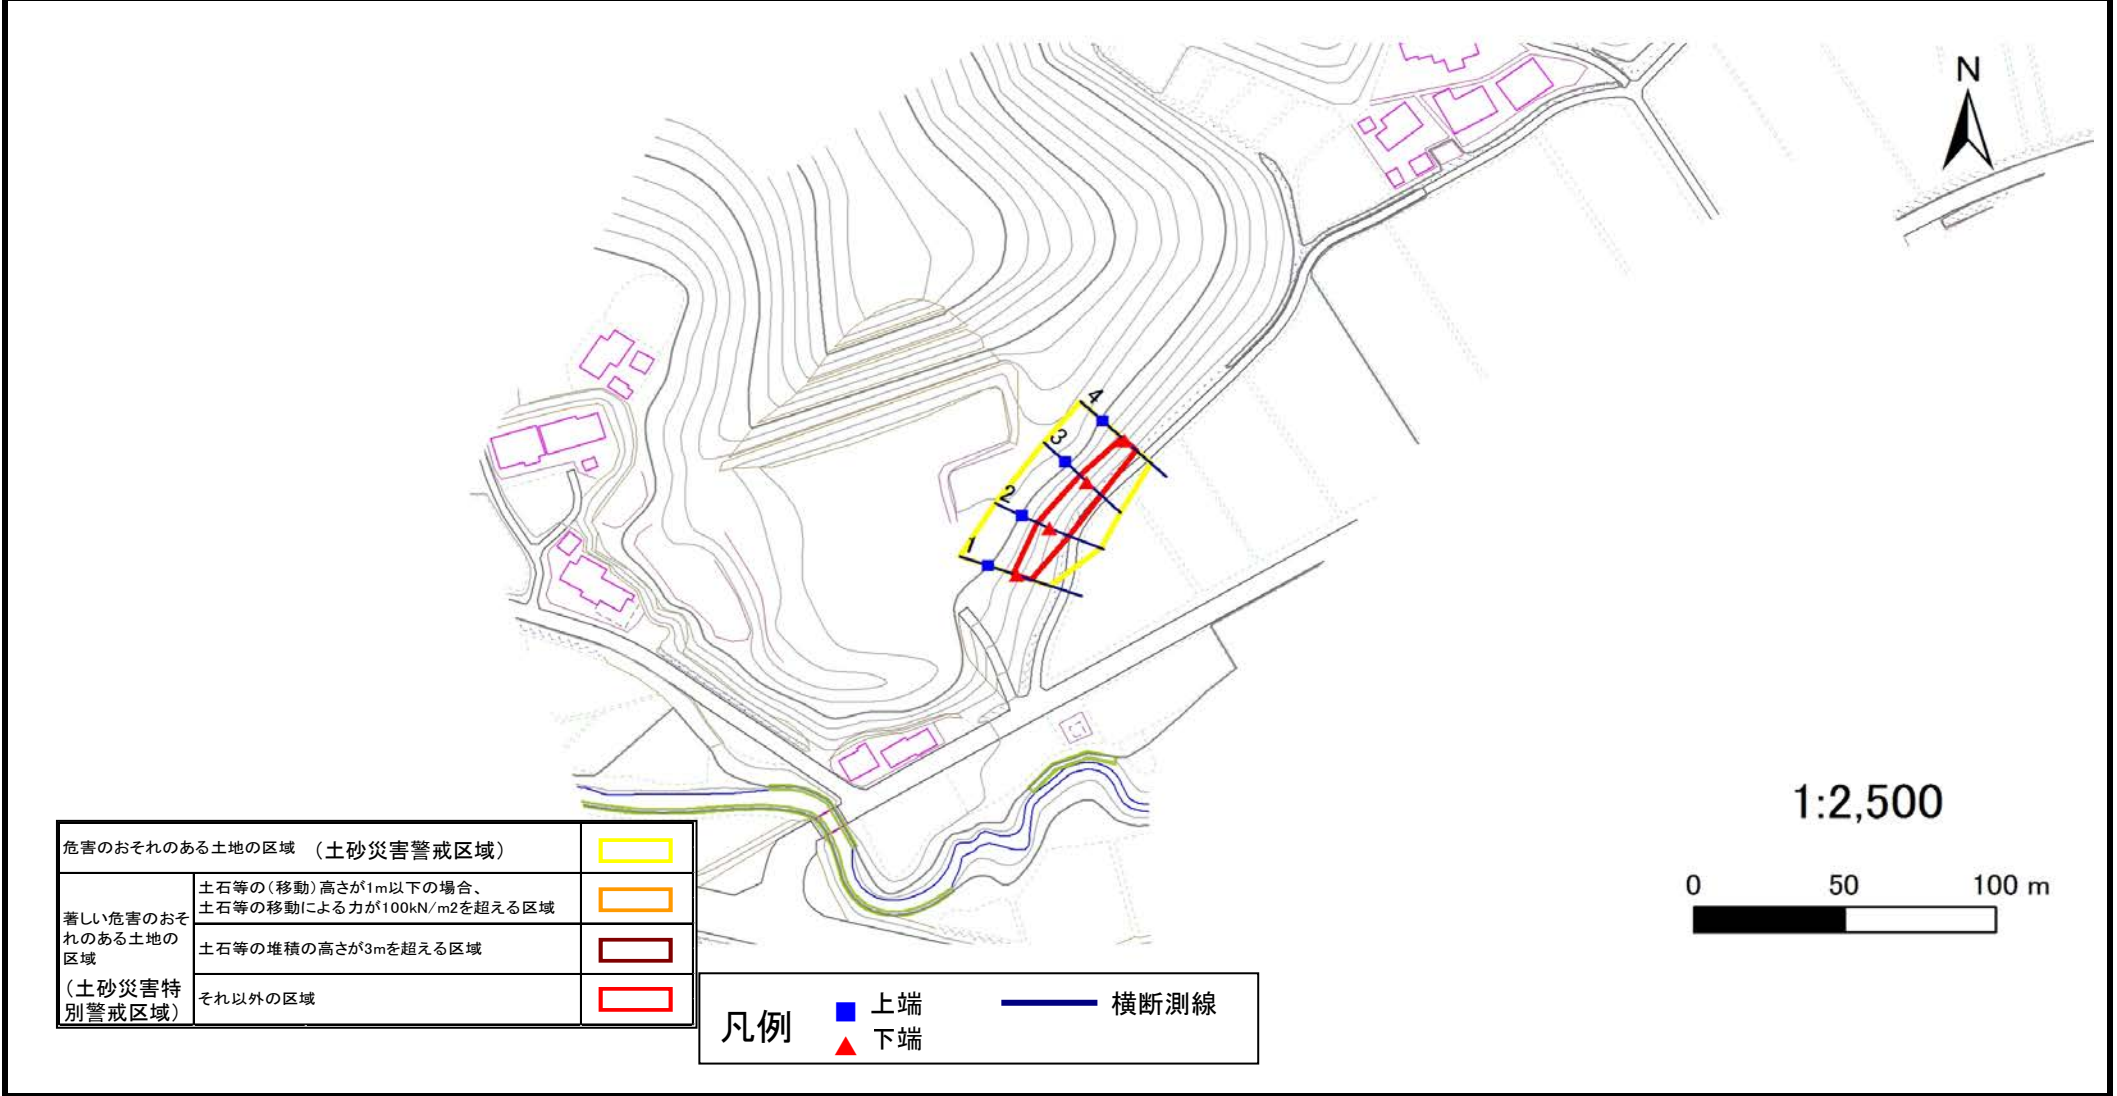
危害のおそれのある土地の区域 (土砂災害警戒区域)		
著しい危害のおそれのある土地の区域 (土砂災害特別警戒区域)	土石等の(移動)高さが1m以下の場合、 土石等の移動による力が100kN/m ² を超える区域	
	土石等の堆積の高さが3mを超える区域	
それ以外の区域
