土砂災害警戒区域等の指定の告示に係る図書(その1)

| 箇所番号 | Ⅲ-自-0357(1331000357) |
| 箇所名 | 内直 |
| 所在地 | 黒川郡大郷町東成田字堀、字台 |

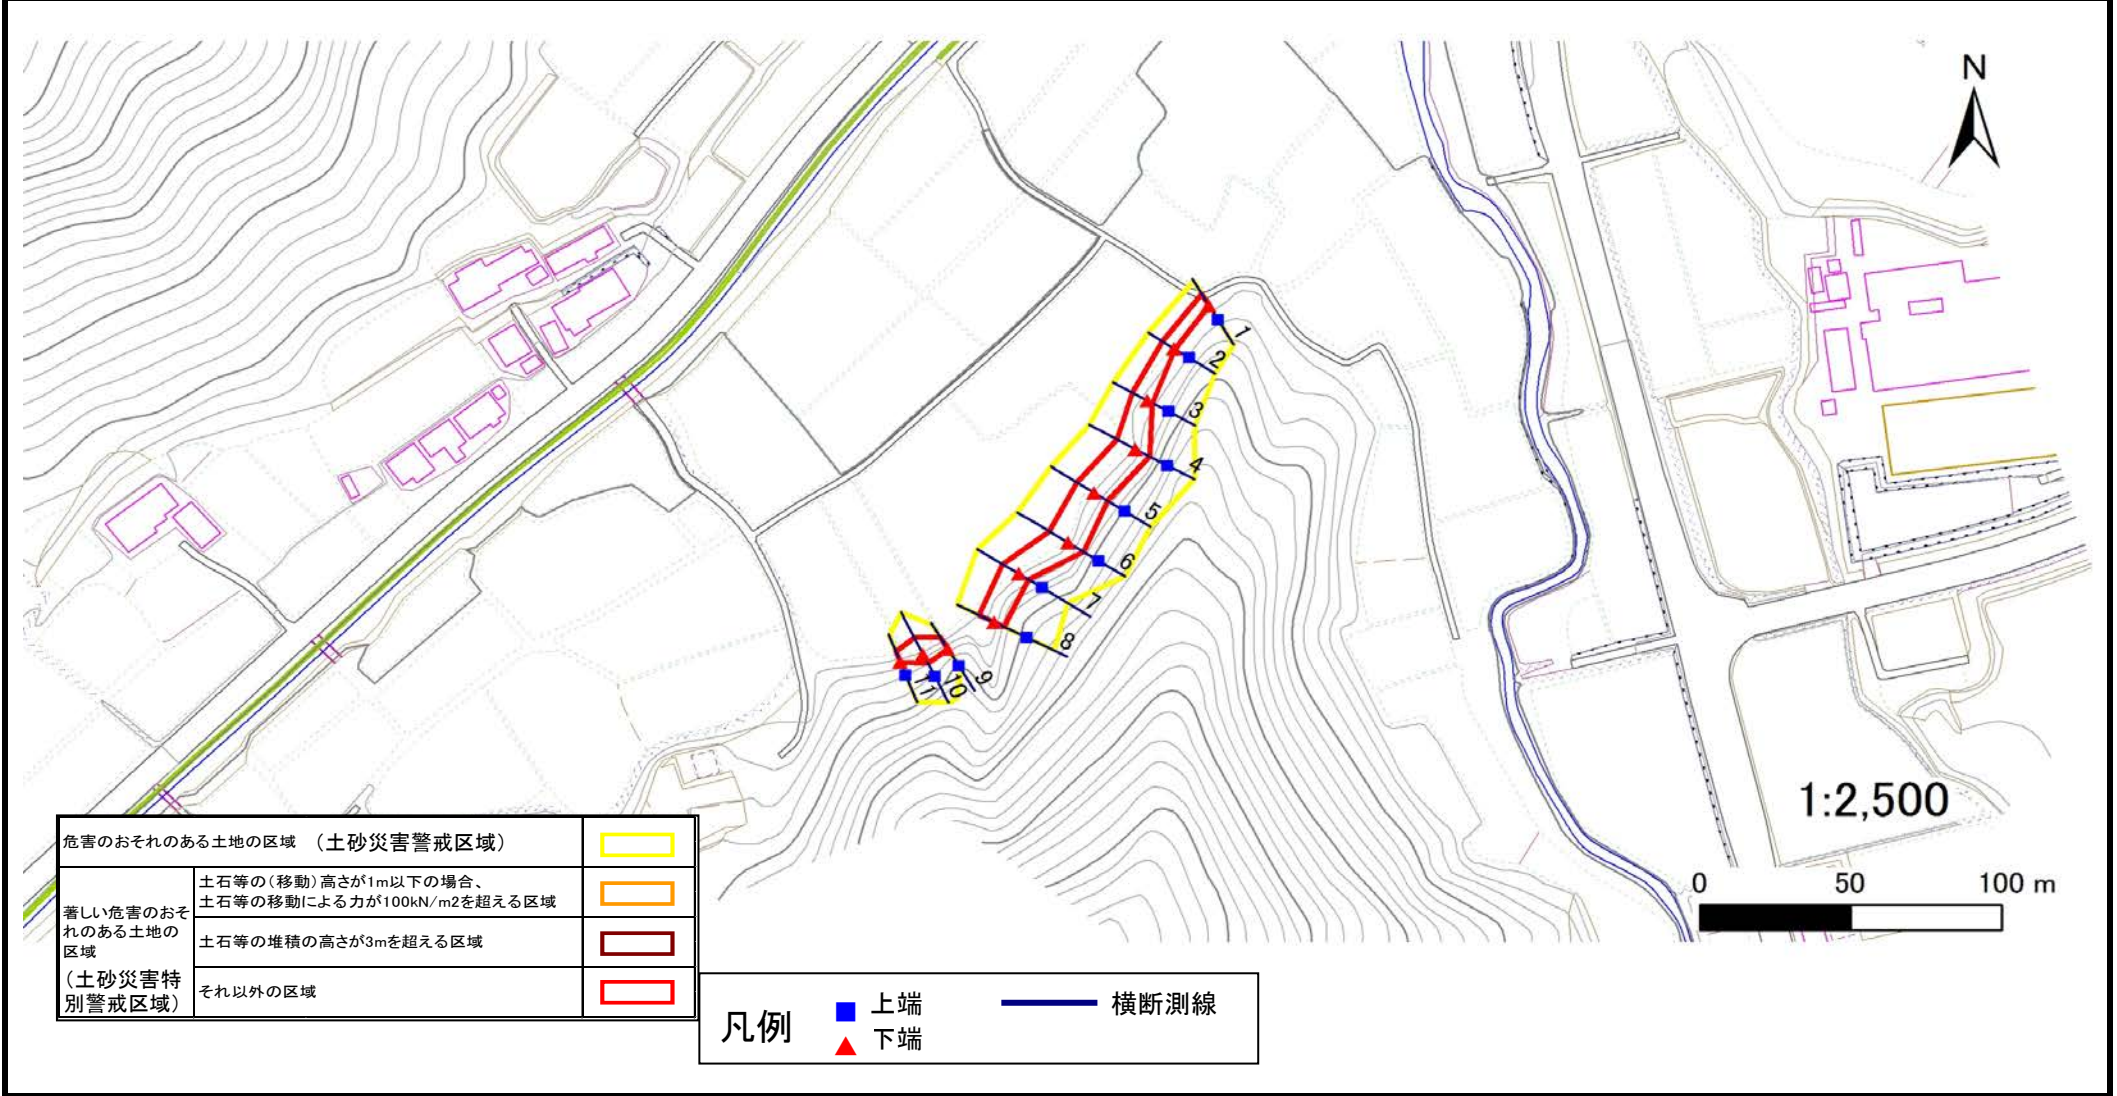
危害のおそれのある土地、著しい危害のおそれのある土地の設定図

| 危害のおそれのある土地の区域 (土砂災害警戒区域) | | |
| 著しい危害のおそれのある土地の区域 (土砂災害特別警戒区域) | 土石等の(移動)高さが1m以下の場合、土石等の移動による力が100kN/m ² を超える区域 | |
| | 土石等の堆積の高さが3mを超える区域 | |
