# 土砂災害警戒区域等の指定の告示に係る図書(その1)

告示番号	宮城県告示第1024号
告示年月日	平成18年9月26日

自然現象の種類	急傾斜地の崩壊
箇所番号	I-自-1479(1311001479)
箇所名	後沢の1
所在地	宮城郡利府町神谷沢, 宮城郡利府町菅谷
調査機関	宮城県土木部防災砂防課, 宮城県仙台東土木事務所

様式3-1 危害のおそれのある土地、著しい危害のおそれのある土地の設定図

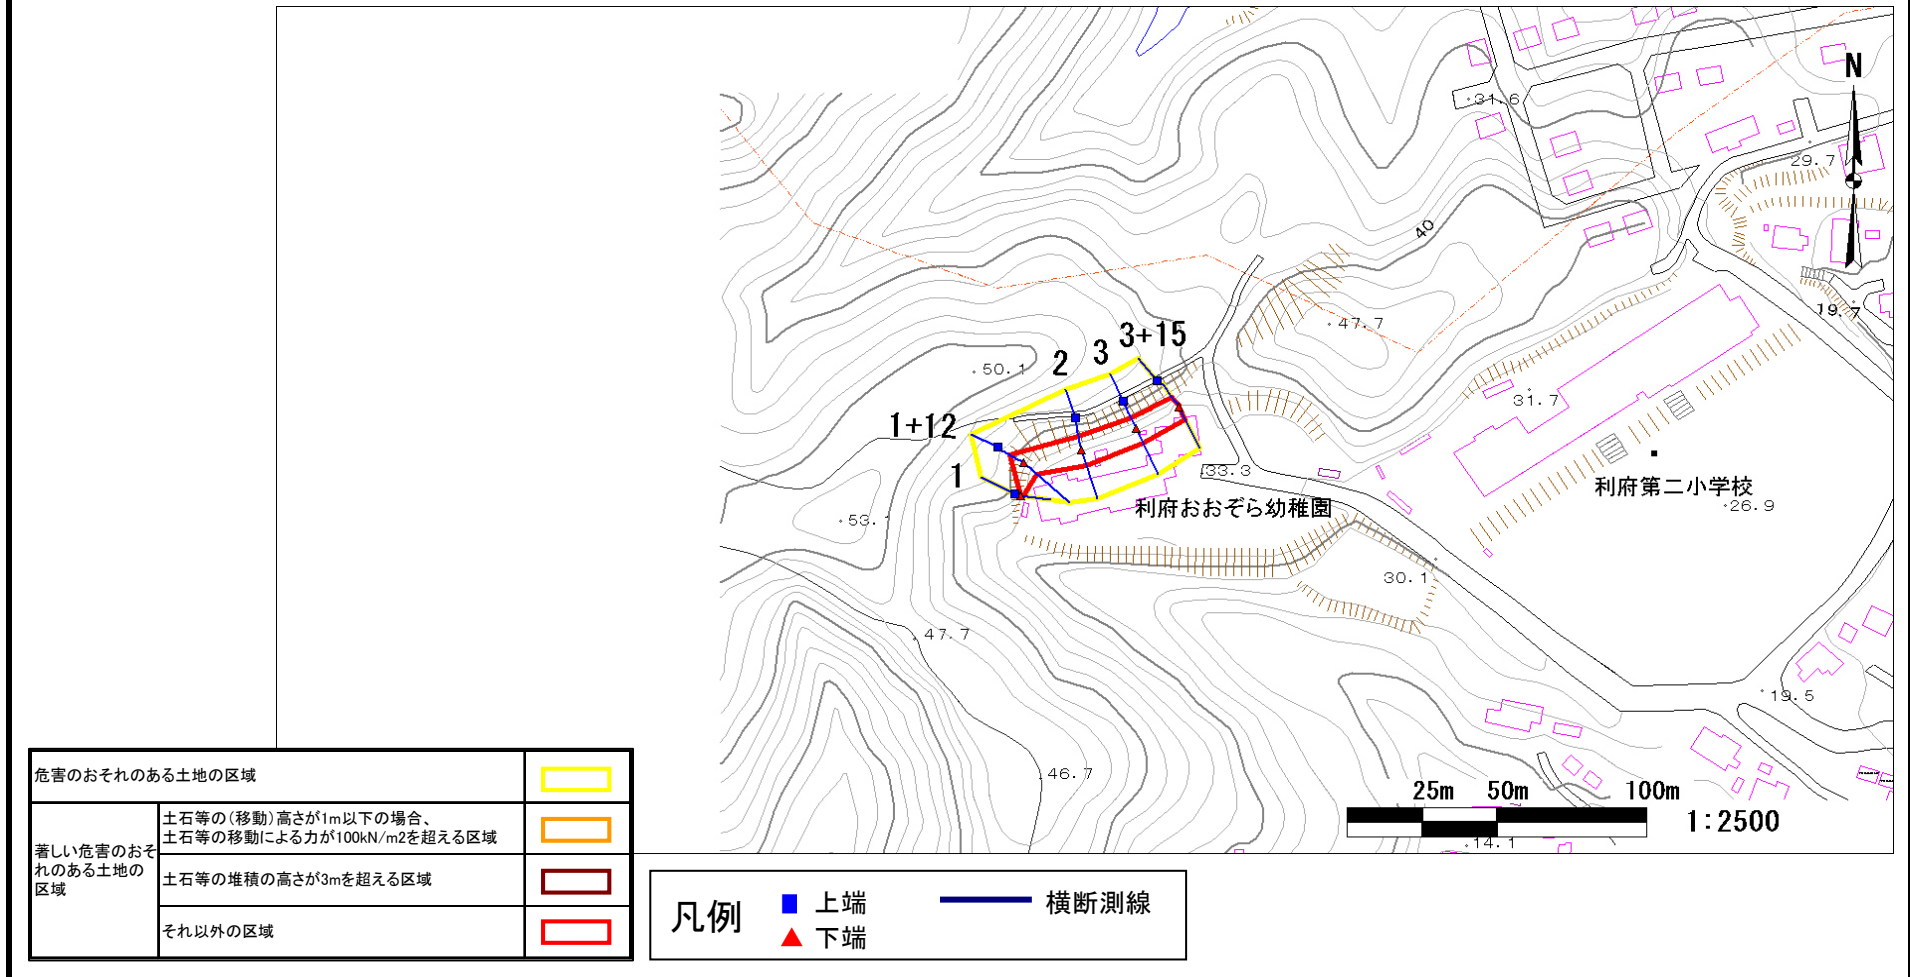
危害のおそれのある土地の区域	
著しい危害のおそれのある土地の区域	土石等の(移動)高さが1m以下の場合、土石等の移動による力が100kN/m <sup>2</sup> を超える区域
	土石等の堆積の高さが3mを超える区域
	それ以外の区域
