土砂災害警戒区域等の指定の告示に係る図書(その1)

告示番号	宮城県告示第1138号
告示年月日	平成29年12月26日

自然現象の種類	急傾斜地の崩壊
箇所番号	I-自-1478
箇所名	花園一丁目の2
所在地	宮城郡利府町花園一丁目
調査機関	宮城県仙台土木事務所

危害のおそれのある土地、著しい危害のおそれのある土地の設定図

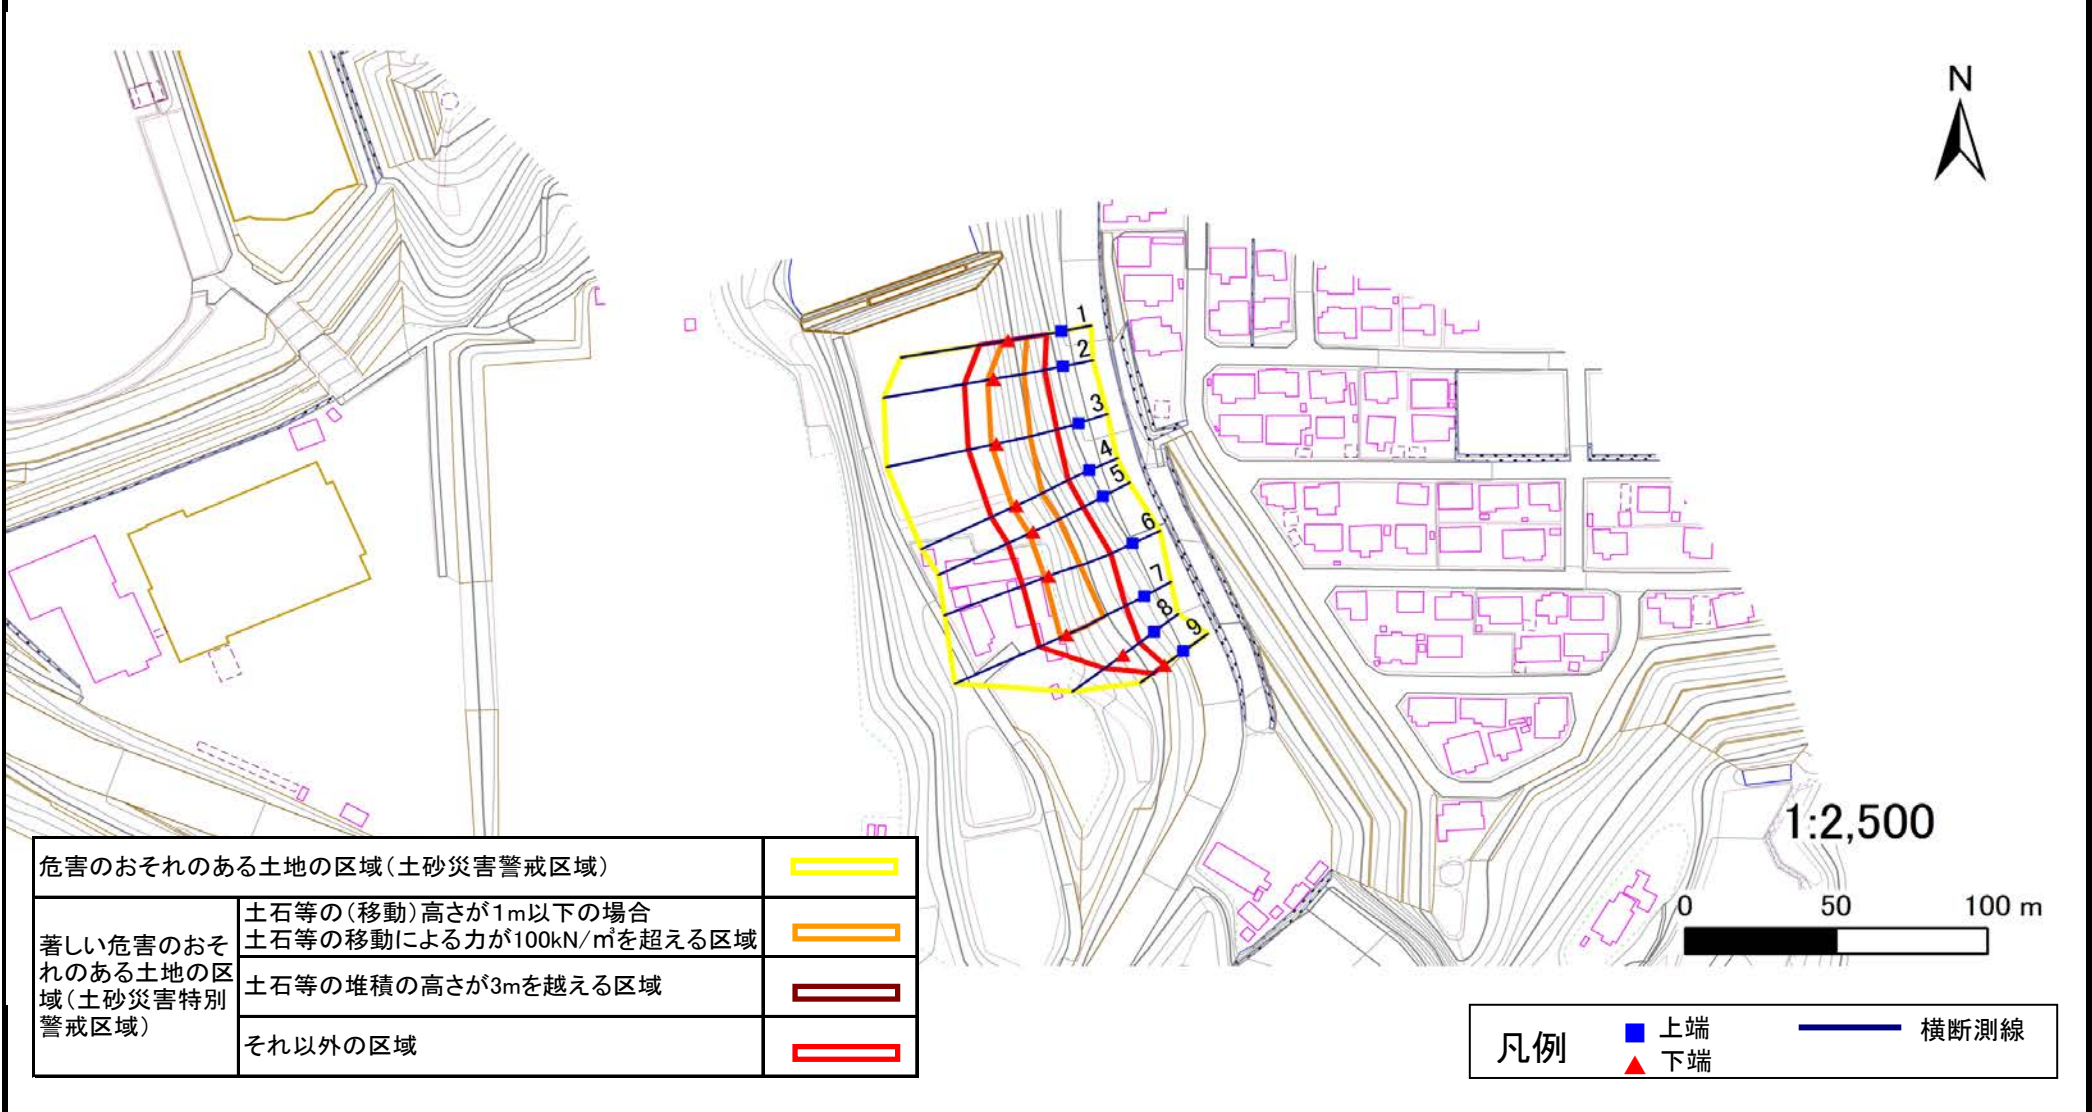
危害のおそれのある土地の区域(土砂災害警戒区域)		
著しい危害のおそれのある土地の区域(土砂災害特別警戒区域)	土石等の(移動)高さが1m以下の場合	
	土石等の移動による力が100kN/m ² を超える区域	
	土石等の堆積の高さが3mを越える区域	
それ以外の区域
