土砂災害警戒区域等の指定の告示に係る図書(その1)

告示番号	宮城県告示第54号
告示年月日	平成31年1月18日

自然現象の種類	急傾斜地の崩壊
箇所番号	Ⅱ-自-1115(1321001115)
箇所名	花園一丁目の4
所在地	宮城郡利府町花園一丁目
調査機関	宮城県仙台土木事務所

危害のおそれのある土地、著しい危害のおそれのある土地の設定図

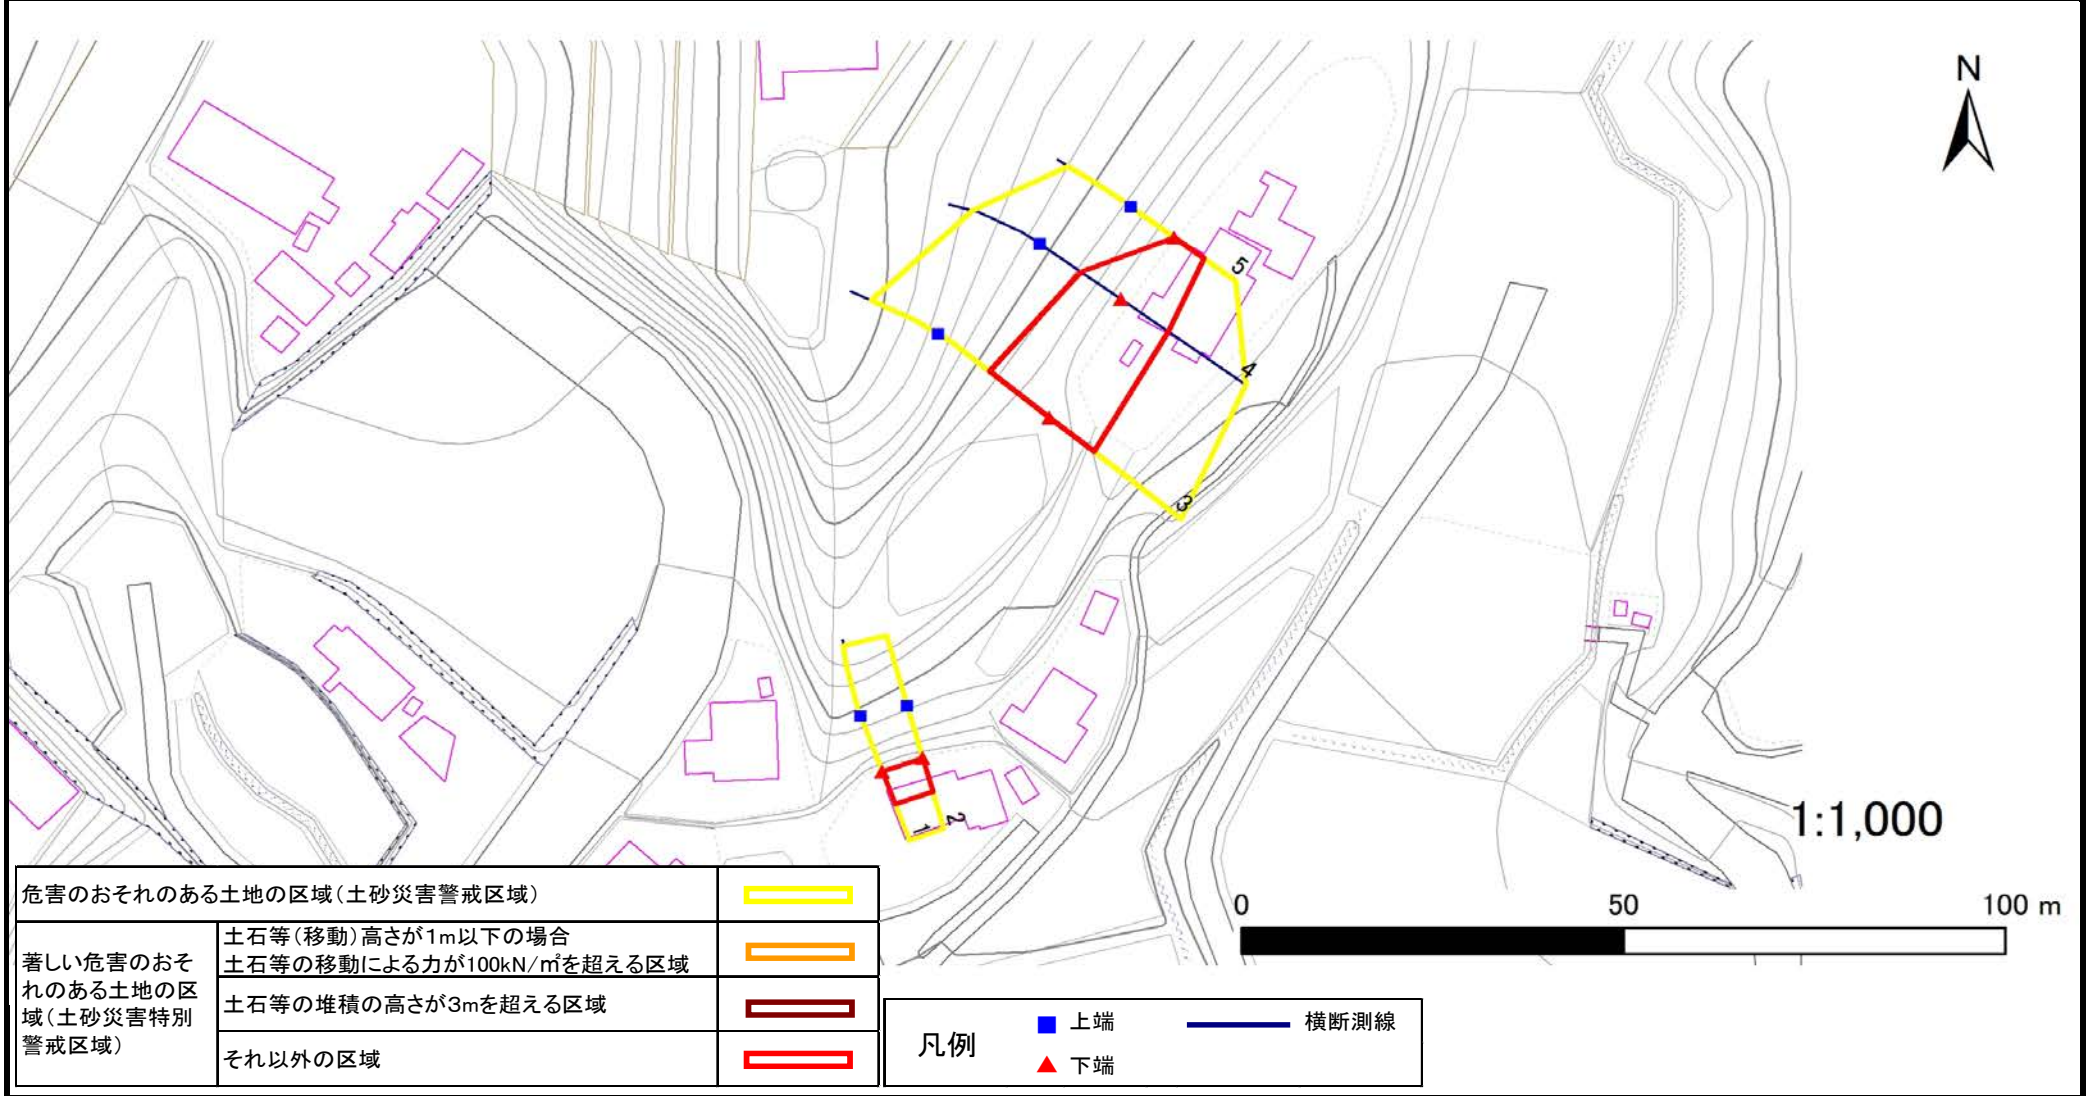
危害のおそれのある土地の区域(土砂災害警戒区域)		
著しい危害のおそれのある土地の区域(土砂災害特別警戒区域)	土石等(移動)高さが1m以下の場合 土石等の移動による力が100kN/m ² を超える区域	
	土石等の堆積の高さが3mを超える区域	
	それ以外の区域
