土砂災害警戒区域等の指定の告示に係る図書(その1)

自然現象の種類	急傾斜地の崩壊
箇所番号	I-自-336(1311000336)
箇所名	天神沢
所在地	仙台市泉区市名坂字天神沢一丁目
調査機関	宮城県仙台土木事務所

危害のおそれのある土地、著しい危害のおそれのある土地の設定図

急傾斜地の位置	箇所番号	I-自-336(1311000336)	箇所名	天神沢	所在地	仙台市泉区市名坂字天神沢一丁目
---------	------	---------------------	-----	-----	-----	-----------------

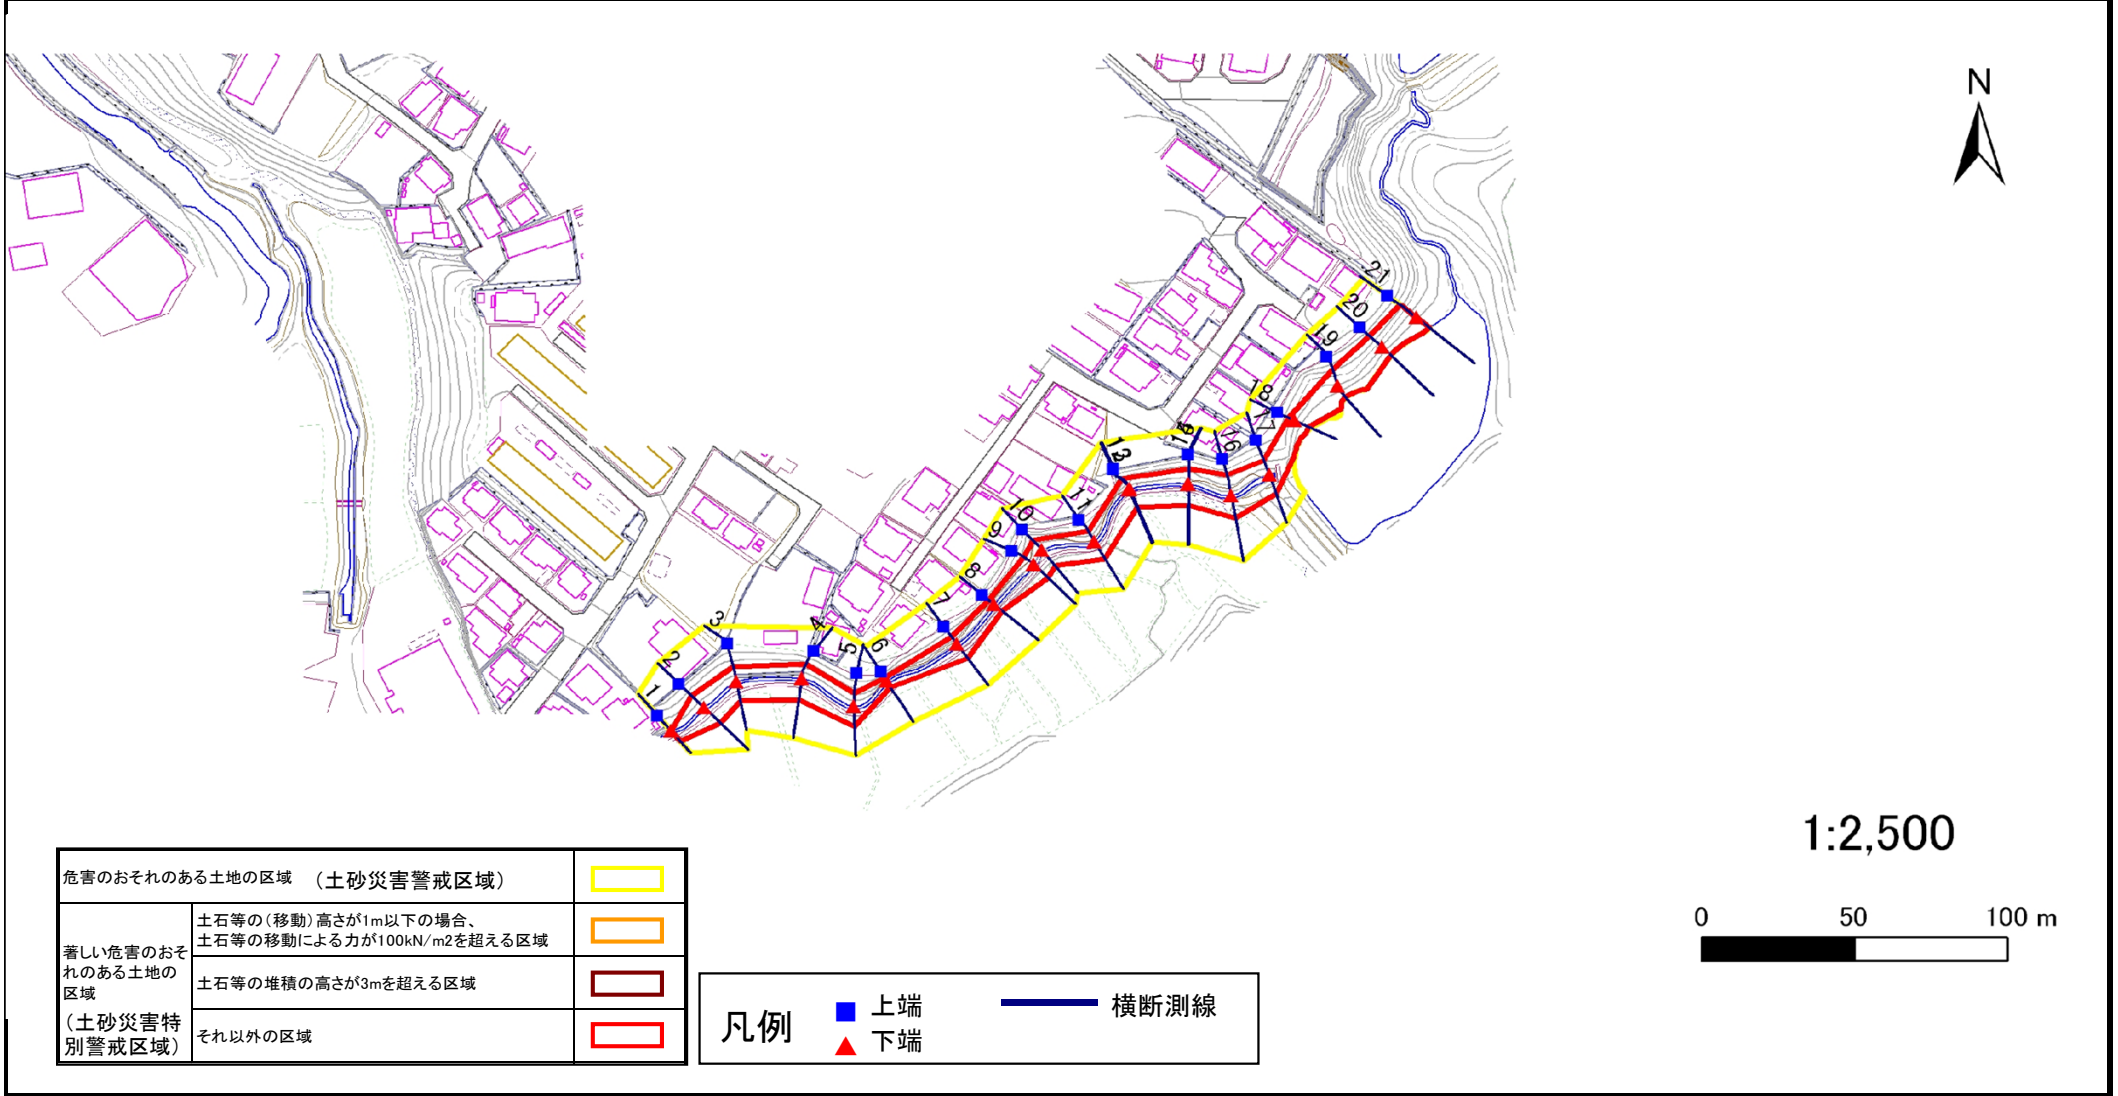
危害のおそれのある土地の区域 (土砂災害警戒区域)		
著しい危害のおそれのある土地の区域 (土砂災害特別警戒区域)	土石等の(移動)高さが1m以下の場合、土石等の移動による力が100kN/m ² を超える区域	
	土石等の堆積の高さが3mを超える区域	
それ以外の区域
