土砂災害警戒区域等の指定の告示に係る図書(その1)

告示番号	宮城県告示第357号
告示年月日	平成30年3月30日

自然現象の種類	急傾斜地の崩壊
箇所番号	Ⅱ-自-0488
箇所名	長田中の4
所在地	仙台市太白区坪沼字長田中
調査機関	宮城県仙台土木事務所

危害のおそれのある土地、著しい危害のおそれのある土地の設定図

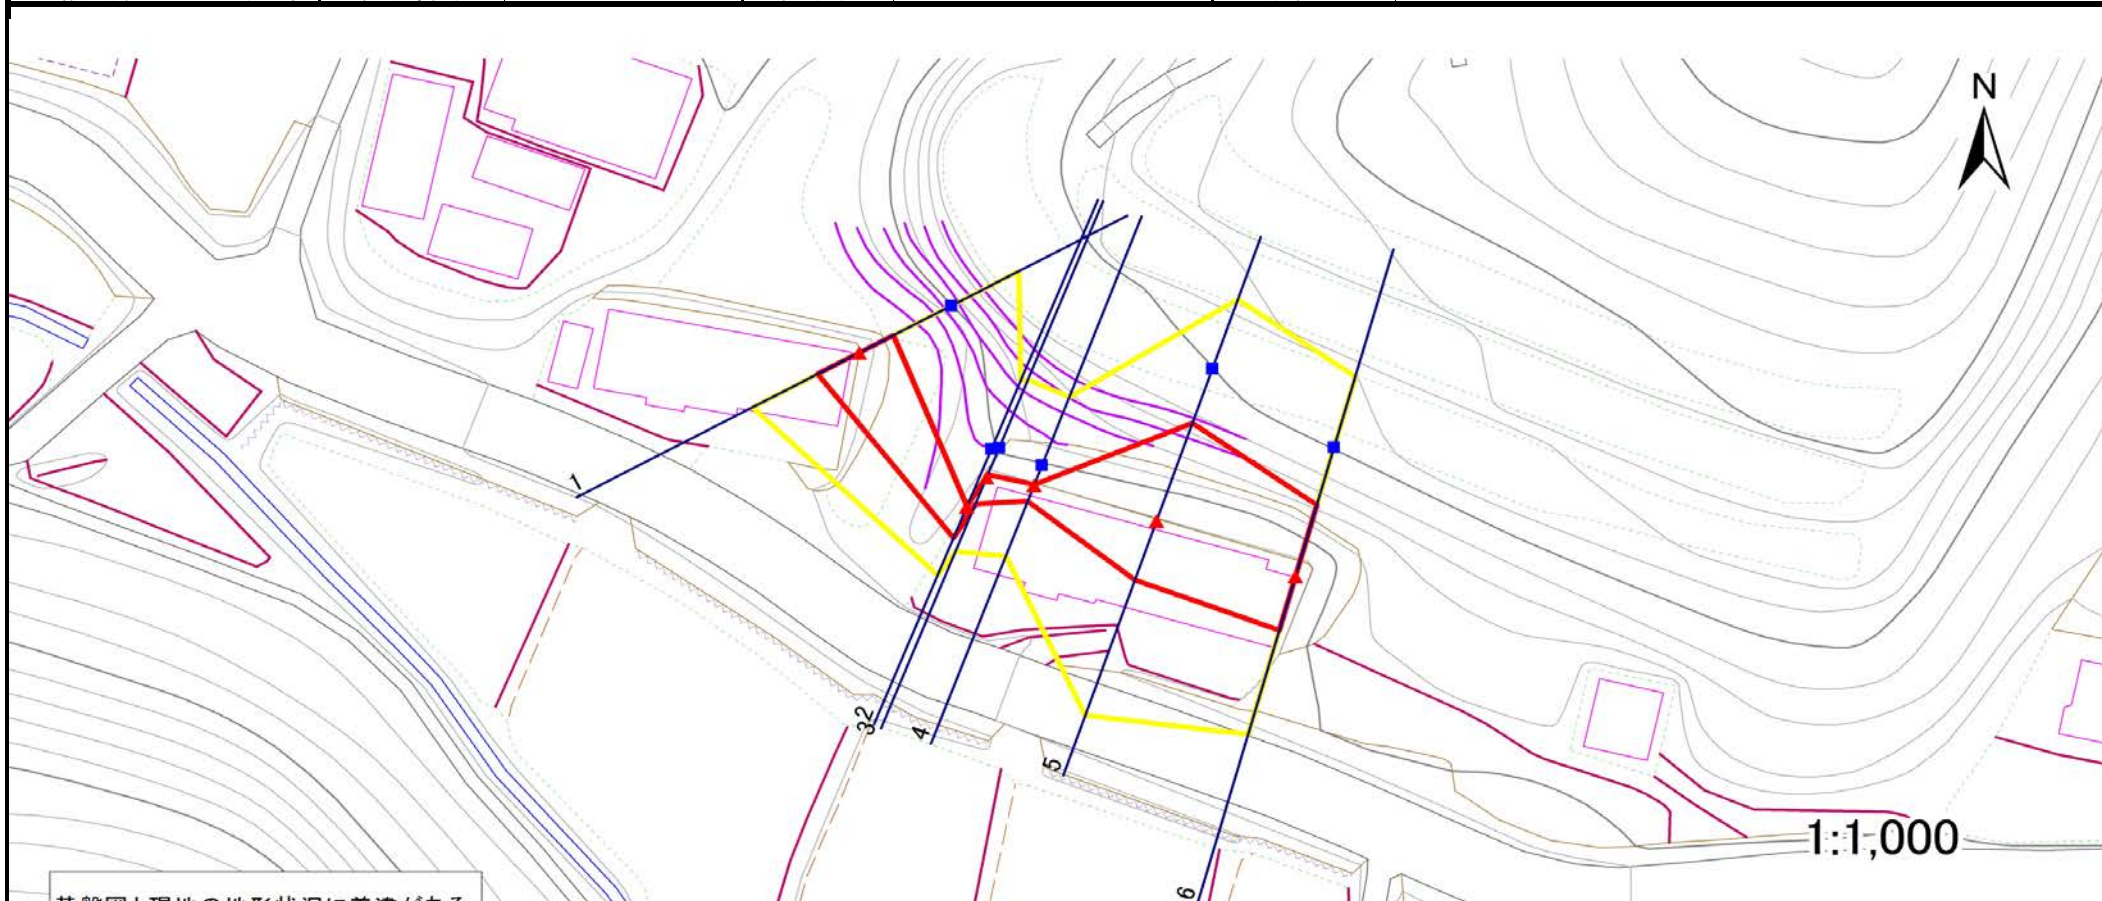
基盤図と現地の地形状況に差がある。

危害のおそれのある土地の区域(土砂災害警戒区域)	[Yellow box]	
著しい危害のおそれのある土地の区域(土砂災害特別警戒区域)	土石等の(移動)高さが1m以下の場合、土石等の移動による力が100kN/mを超える区域	[Orange box]
	土石等の堆積の高さが3mを超える区域	[Red box]
それ以外の区域	[Pink box]
