# 土砂災害警戒区域等の指定の告示に係る図書(その1)

告示番号	宮城県告示第357号
告示年月日	平成30年3月30日

自然現象の種類	急傾斜地の崩壊
箇所番号	Ⅲ-自-0114
箇所名	綱木前山の5
所在地	仙台市青葉区茂庭字綱木前山
調査機関	宮城県仙台土木事務所

危害のおそれのある土地、著しい危害のおそれのある土地の設定図

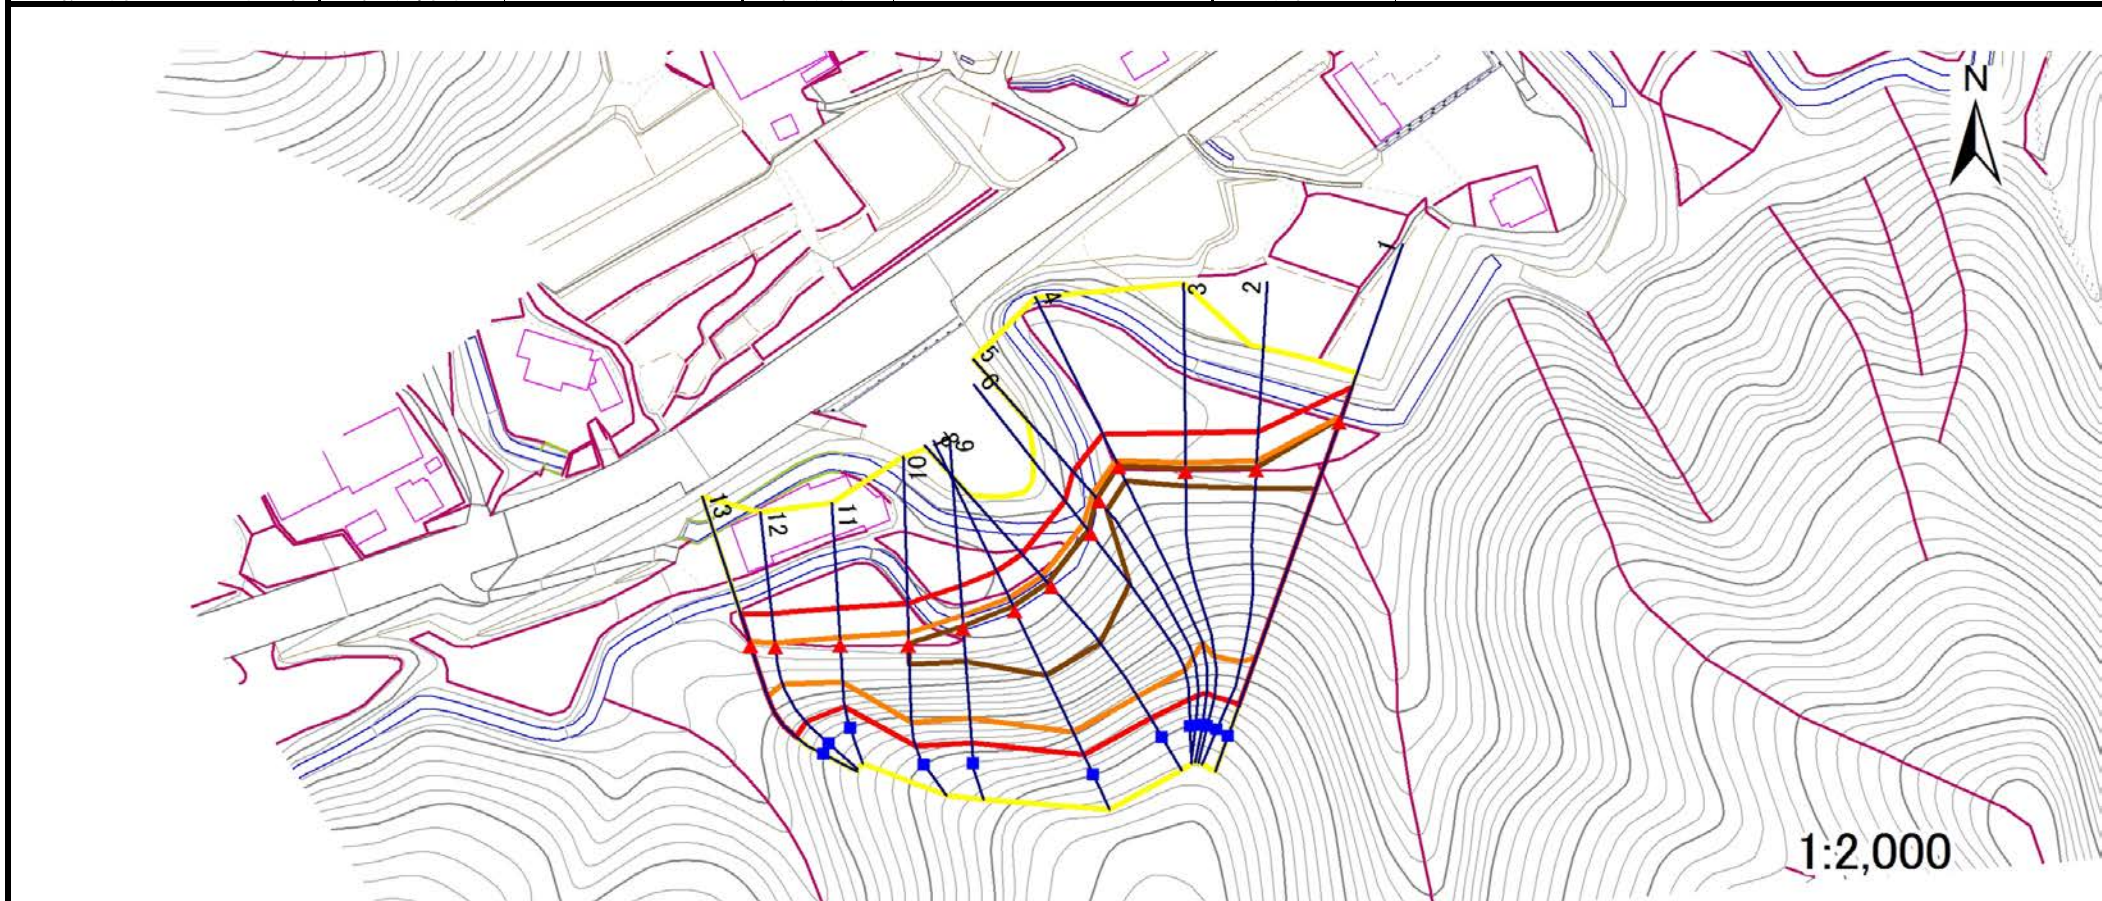
危害のおそれのある土地の区域(土砂災害警戒区域)		
著しい危害のおそれのある土地の区域(土砂災害特別警戒区域)	土石等の(移動)高さが1m以下の場合、土石等の移動による力が100kN/m <sup>2</sup> を超える区域	
	土石等の堆積の高さが3mを超える区域	
それ以外の区域
