# 土砂災害警戒区域等の指定の告示に係る図書(その1)

告示番号	宮城県告示第357号
告示年月日	平成30年3月30日

自然現象の種類	急傾斜地の崩壊
箇所番号	I-自-0316
箇所名	東黒松の1
所在地	仙台市泉区東黒松、八乙女中央五丁目
調査機関	宮城県仙台土木事務所

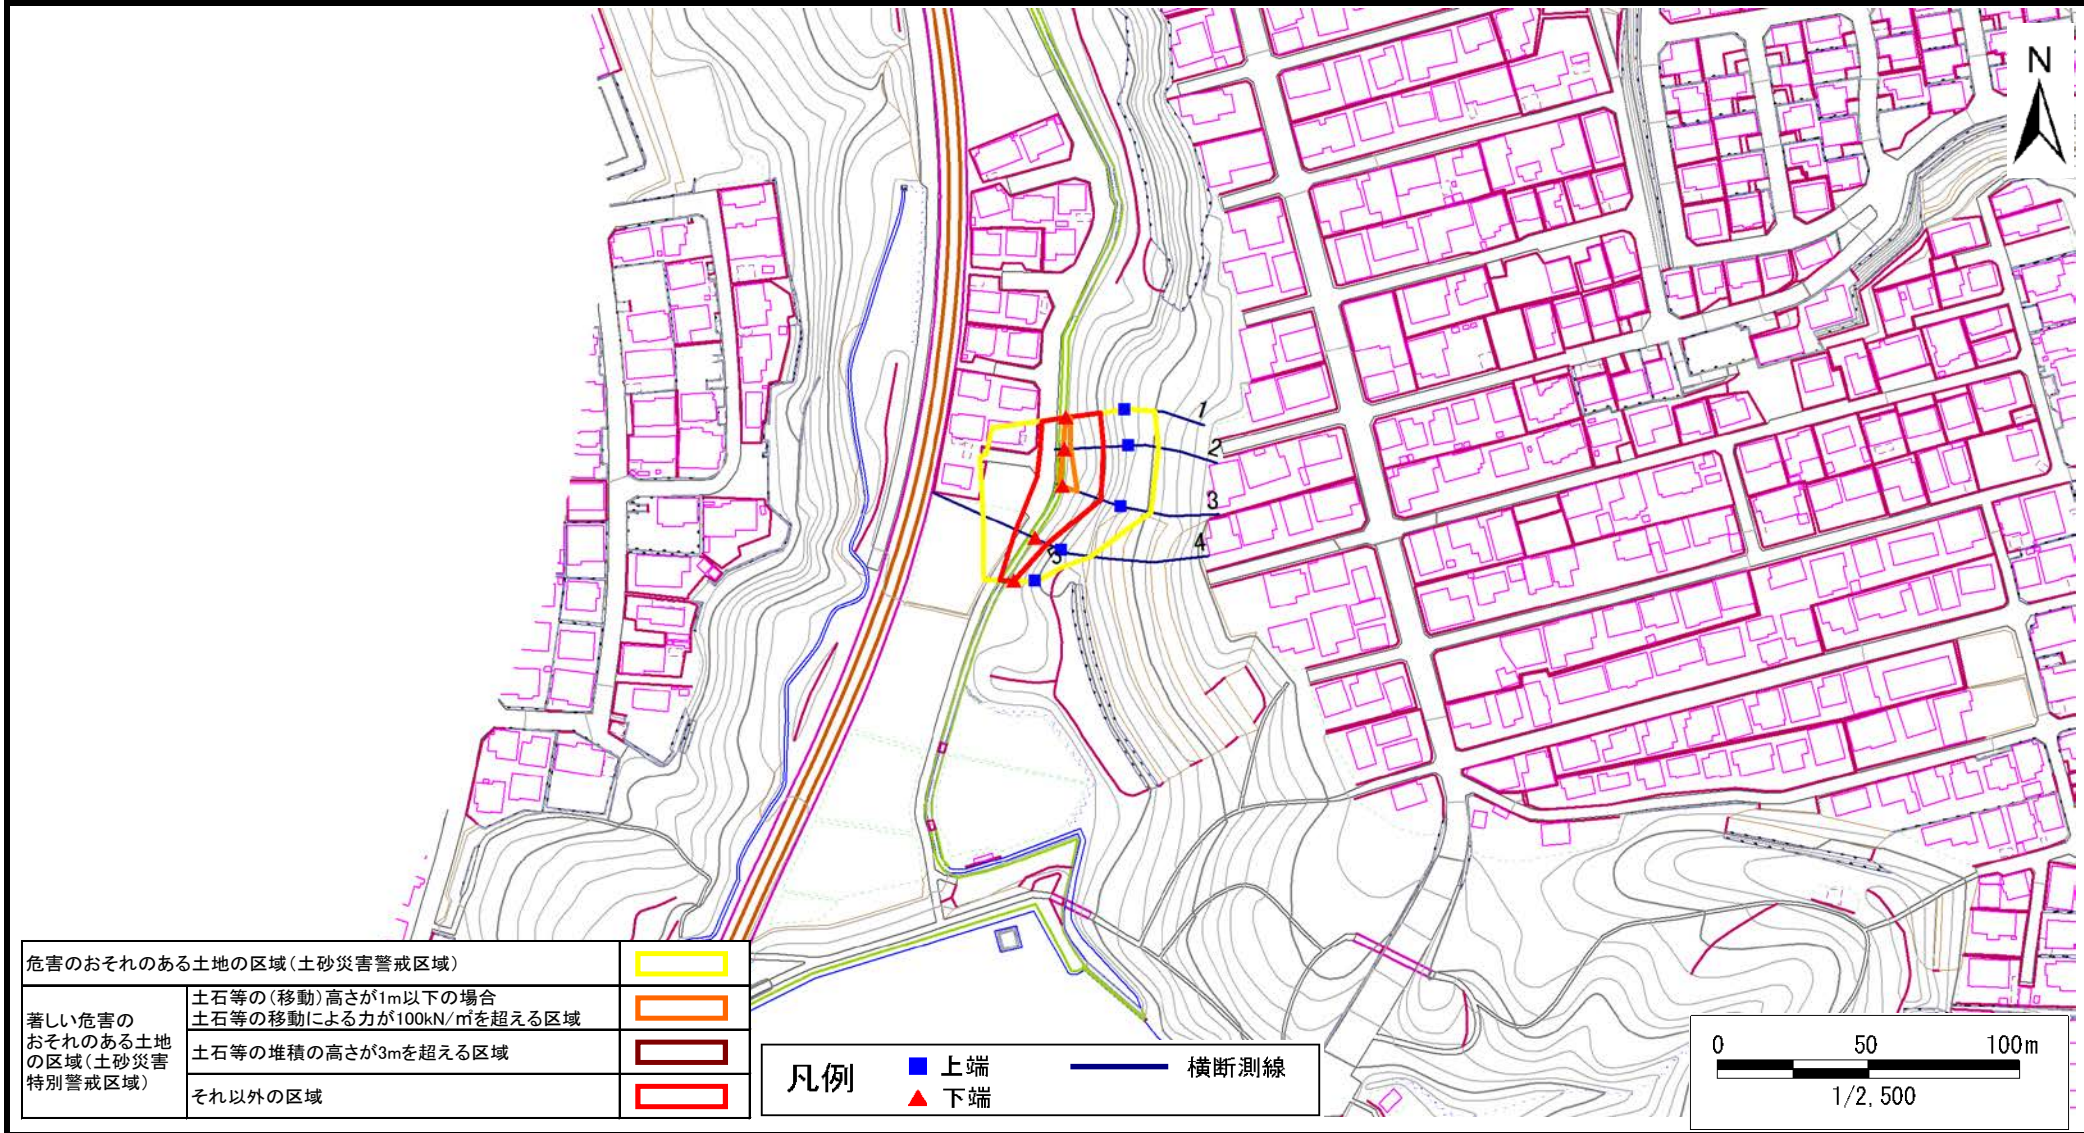
急傾斜地の位置	箇所番号	I-自-0316	箇所名	東黒松の1	所在地	仙台市泉区東黒松、八乙女中央五丁目
---------	------	----------	-----	-------	-----	-------------------
