# 土砂災害警戒区域等の指定の告示に係る図書(その1)

告示番号	宮城県告示第194号
告示年月日	令和2年3月13日

自然現象の種類	急傾斜地の崩壊
箇所番号	I-人-0223
箇所名	東仙台の1
所在地	仙台市宮城野区東仙台一丁目
調査機関	宮城県仙台土木事務所

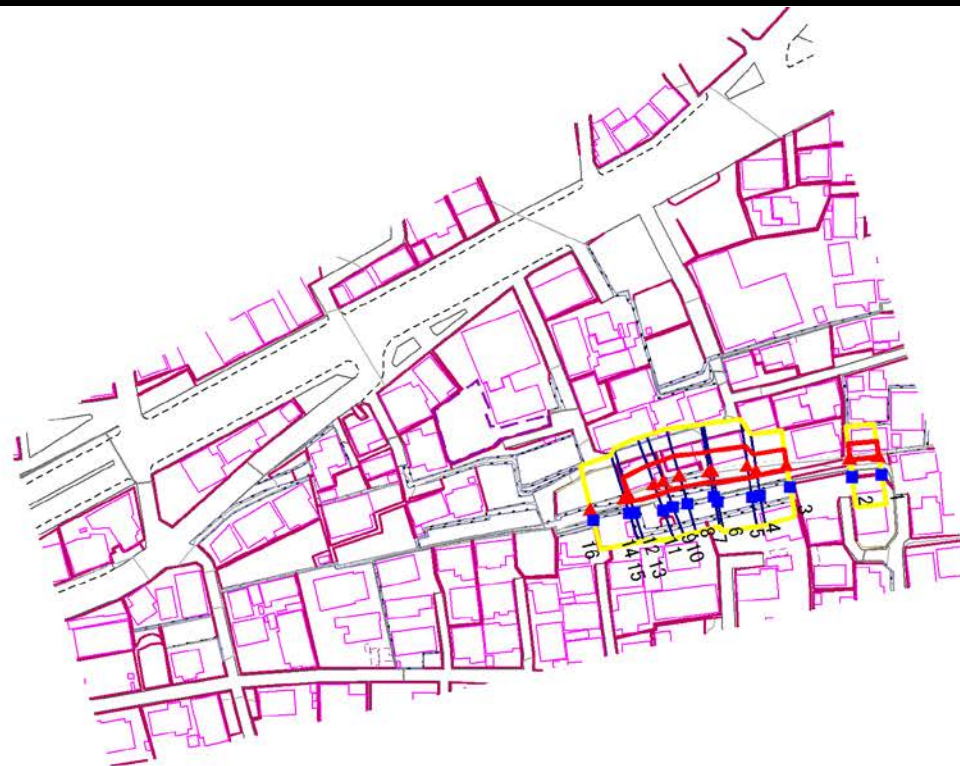
急傾斜地の位置	箇所番号	I-人-0223	箇所名	東仙台の1	所在地	仙台市宮城野区東仙台一丁目
---------	------	----------	-----	-------	-----	---------------

危険のおそれのある土地の区域(土砂災害警戒区域)		
著しい危害のおそれのある土地の区域(土砂災害特別警戒区域)	土石等の(移動)高さが1m以下の場合	
	土石等の移動による力が100kN/mを超える区域	
	土石等の堆積の高さが3mを超える区域	
それ以外の区域
