土砂災害警戒区域等の指定の告示に係る図書(その1)

自然現象の種類	急傾斜地の崩壊
箇所番号	I-人-0231
箇所名	安養寺の3
所在地	仙台市宮城野区安養寺一丁目
調査機関	宮城県仙台土木事務所

急傾斜地の位置	箇所番号	I-人-0231	箇所名	安養寺の3	所在地	仙台市宮城野区安養寺一丁目
---------	------	----------	-----	-------	-----	---------------

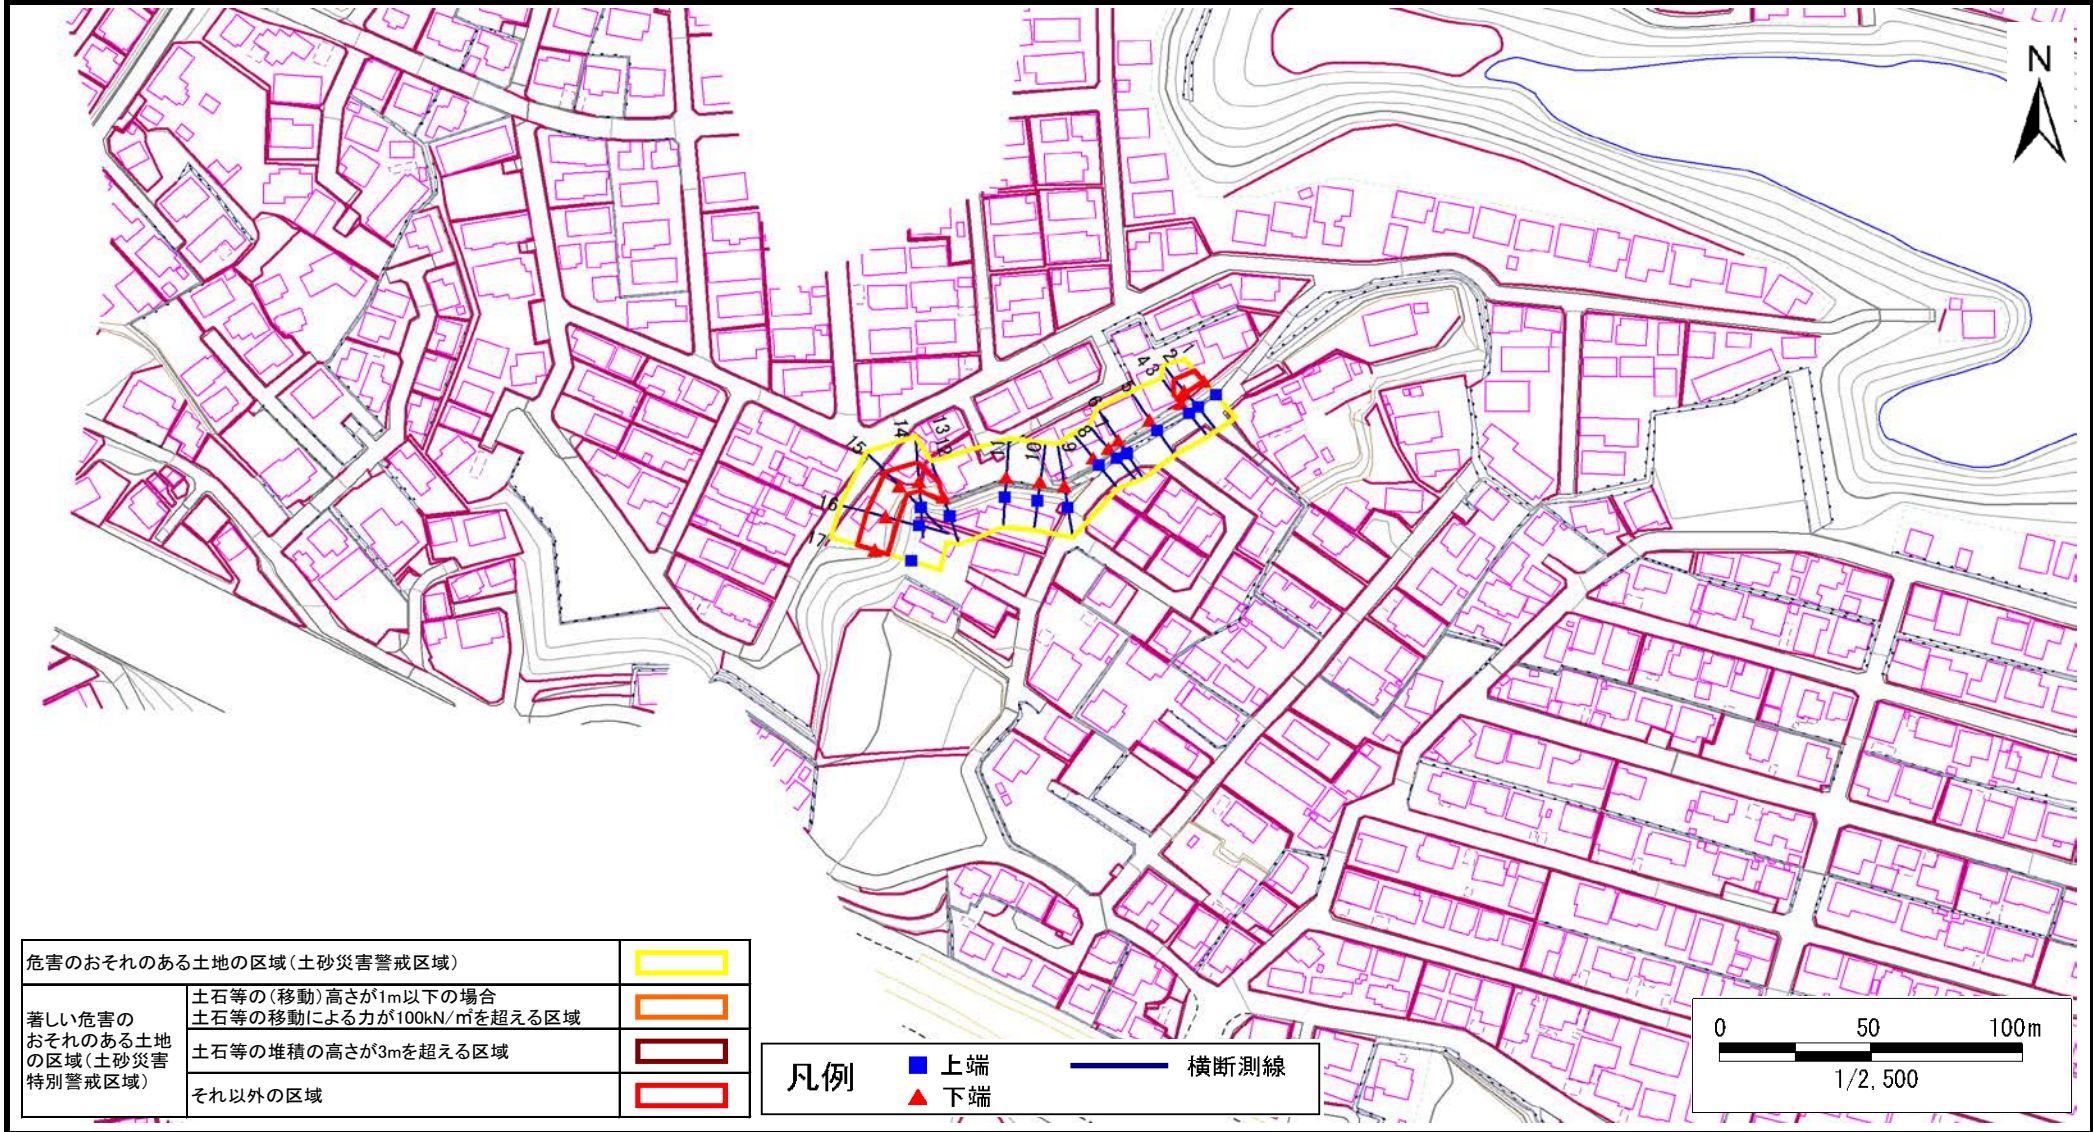
危険のおそれのある土地の区域(土砂災害警戒区域)		
著しい危険のおそれのある土地の区域(土砂災害特別警戒区域)	土石等の(移動)高さが1m以下の場合	
	土石等の移動による力が100kN/mを超える区域	
	土石等の堆積の高さが3mを超える区域	
それ以外の区域

横断測線の区間	土石等の移動により建築物の地上部に作用すると想定される力				土石等の堆積により建築物の地上部に作用すると想定される力				横断測線の区間	土石等の移動により建築物の地上部に作用すると想定される力				土石等の堆積により建築物の地上部に作用すると想定される力			
	土石等の(移動)高さが1m以下の場合、土石等の移動による力が100kN/m ² を超える区域		それ以外の区域		土石等の堆積の高さが3mを超える区域		それ以外の区域			土石等の(移動)高さが1m以下の場合、土石等の移動による力が100kN/m ² を超える区域		それ以外の区域		土石等の堆積の高さが3mを超える区域		それ以外の区域	
1 ~ 2	-	-	64.9	1.0	-	-	8.9	1.8									
2 ~ 3	-	-	64.9	1.0	-	-	10.6	2.1									
3 ~ 4	-	-	-	-	-	-	-	-									
4 ~ 5	-	-	-	-	-	-	-	-									
5 ~ 6	-	-	-	-	-	-	-	-									
6 ~ 7	-	-	-	-	-	-	-	-									
7 ~ 8	-	-	-	-	-	-	-	-									
8 ~ 9	-	-	-	-	-	-	-	-									
9 ~ 10	-	-	-	-	-	-	-	-									
10 ~ 11	-	-	-	-	-	-	-	-									
11 ~ 12	-	-	-	-	-	-	-	-									
12 ~ 13	-	-	-	-	-	-	-	-									
13 ~ 14	-	-	81.4	1.0	-	-	9.4	1.9									
14 ~ 15	-	-	84.0	1.0	-	-	9.1	1.8									
15 ~ 16	-	-	84.0	1.0	-	-	8.7	1.8									
16 ~ 17	-	-	81.7	1.0	-	-	8.3	1.7
