# 土砂災害警戒区域等の指定の告示に係る図書(その1)

| 箇所名 | 寺1 |
| 所在地 | 柴田郡柴田町大字入間田字寺 |

危害のおそれのある土地、著しい危害のおそれのある土地の設定図

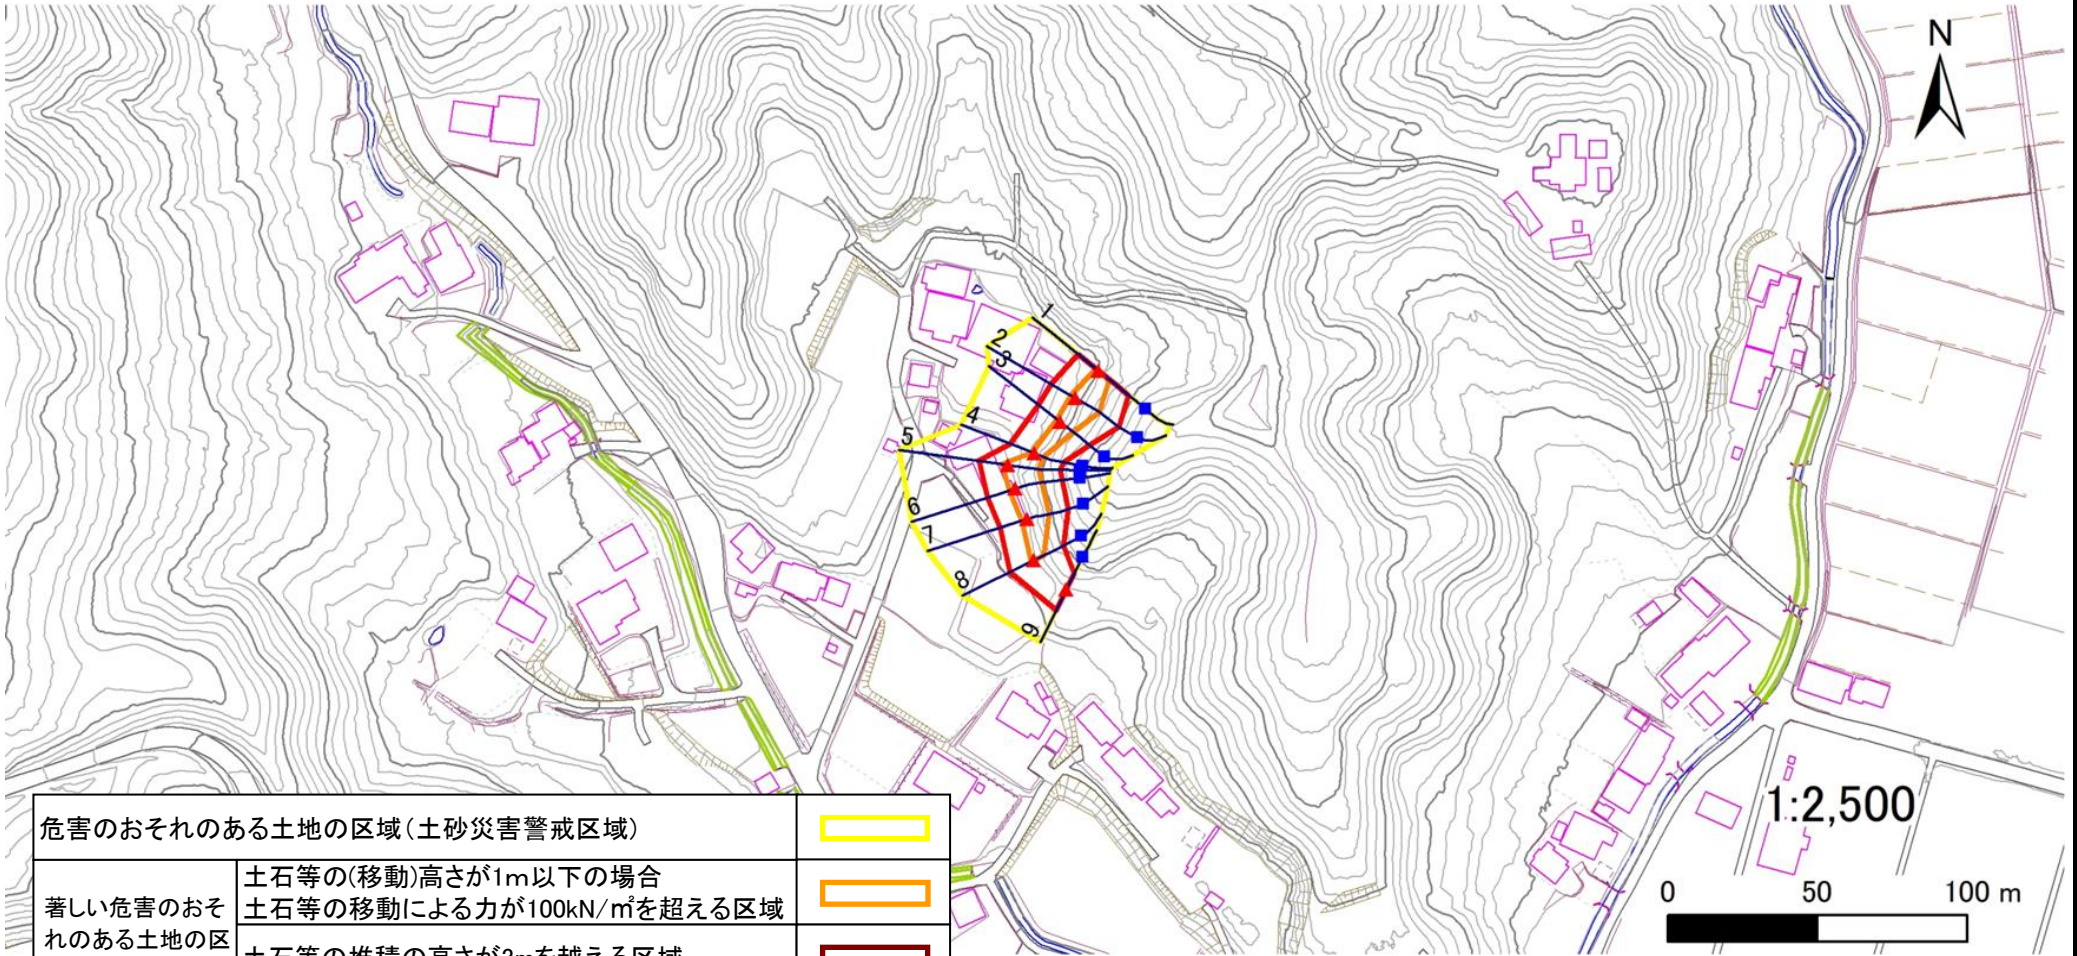
| 危害のおそれのある土地の区域(土砂災害警戒区域) | | |
| 著しい危害のおそれのある土地の区域(土砂災害特別警戒区域) | 土石等の(移動)高さが1m以下の場合 | |
| | 土石等の移動による力が100kN/m <sup>2</sup> を超える区域 | |
| | 土石等の堆積の高さが3mを越える区域 | |
