# 土砂災害警戒区域等の指定の告示に係る図書(その1)

| 箇所名 | 目蓮寺 |
| 所在地 | 柴田郡柴田町大字入間田字目蓮寺 |

危害のおそれのある土地、著しい危害のおそれのある土地の設定図

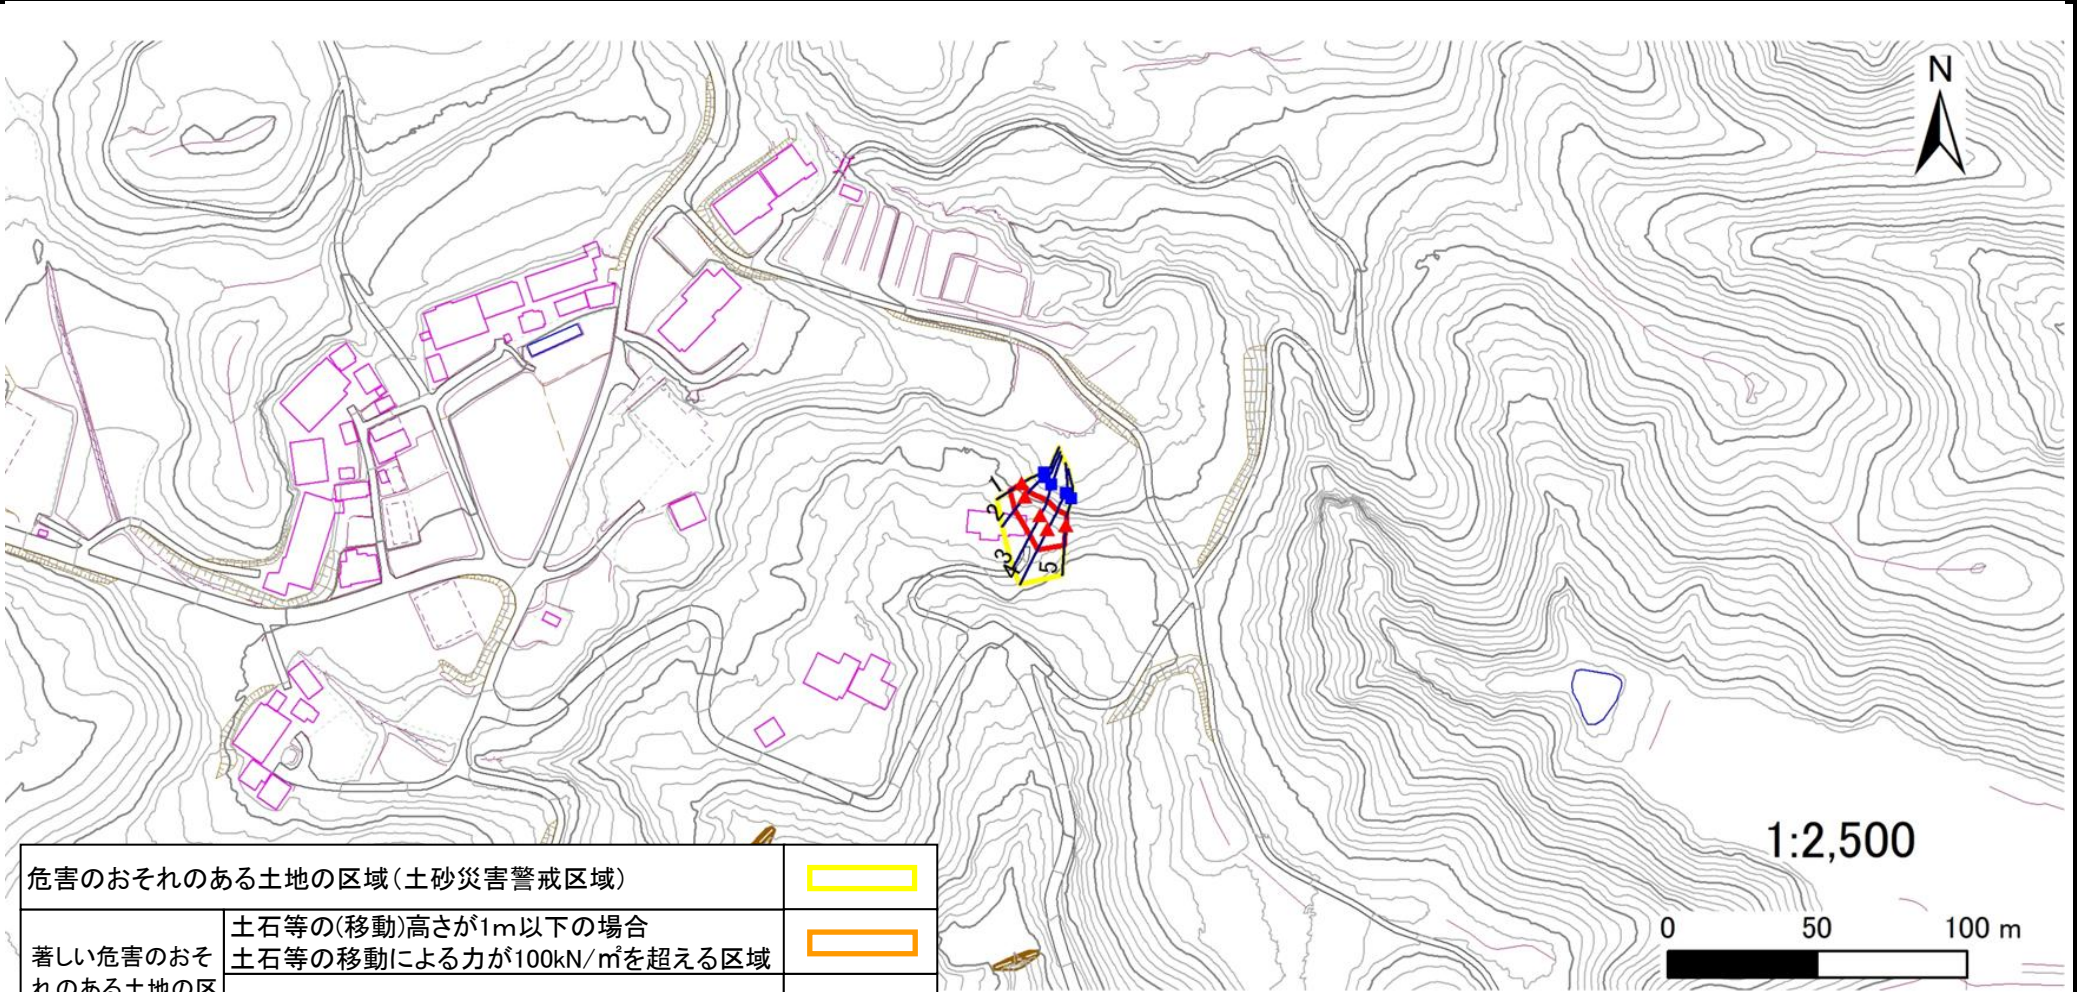
| 危害のおそれのある土地の区域(土砂災害警戒区域) | | |
| 著しい危害のおそれのある土地の区域(土砂災害特別警戒区域) | 土石等の(移動)高さが1m以下の場合 | |
| | 土石等の移動による力が100kN/m <sup>2</sup> を超える区域 | |
| | 土石等の堆積の高さが3mを越える区域 | |
