# 土砂災害警戒区域等の指定の告示に係る図書(その1)

告示番号	宮城県告示第885号
告示年月日	平成30年9月28日

自然現象の種類	急傾斜地の崩壊
箇所番号	Ⅱ-自-0295
箇所名	塩
所在地	柴田郡柴田町入間田字塩
調査機関	宮城県大河原土木事務所

危害のおそれのある土地、著しい危害のおそれのある土地の設定図

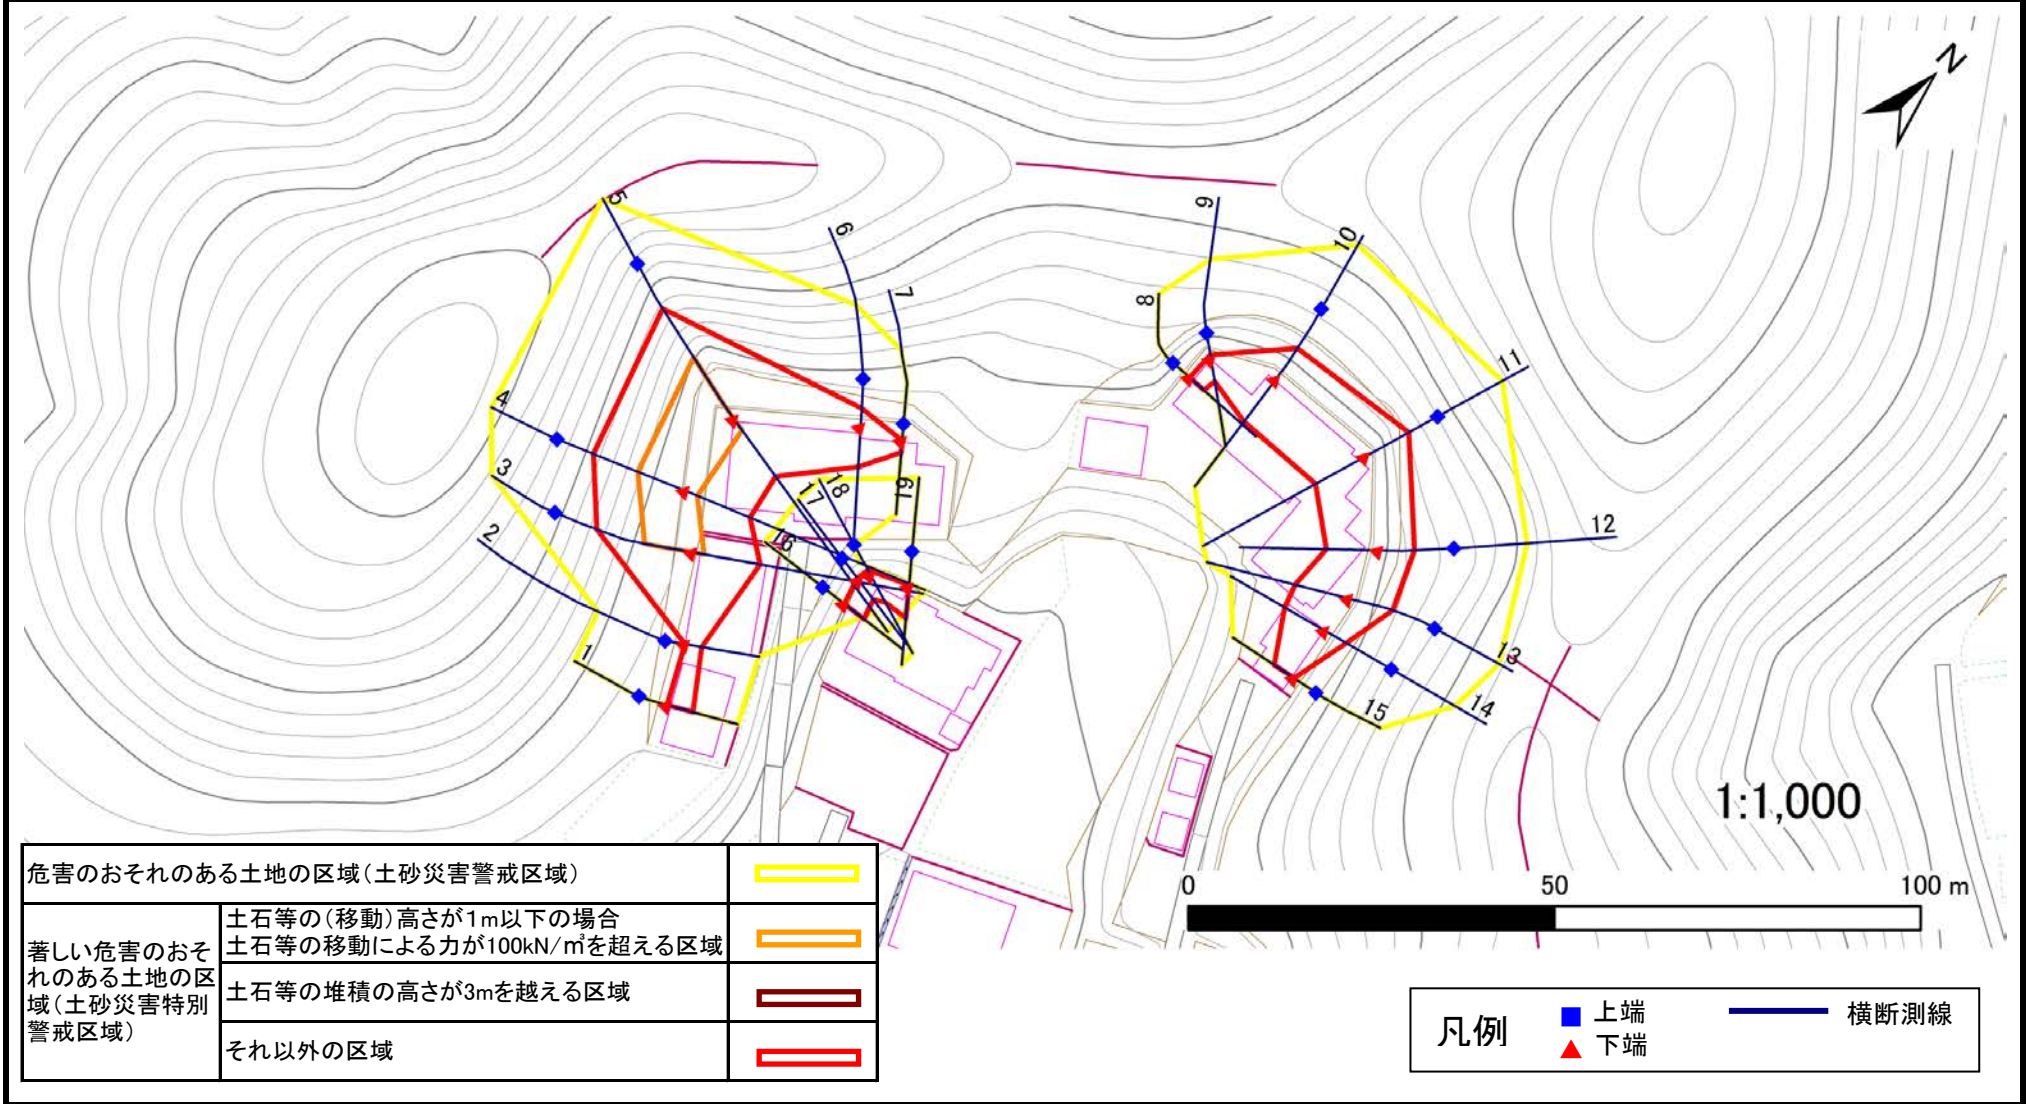
危害のおそれのある土地の区域(土砂災害警戒区域)		
著しい危害のおそれのある土地の区域(土砂災害特別警戒区域)	土石等の(移動)高さが1m以下の場合 土石等の移動による力が100kN/m <sup>2</sup> を超える区域	
	土石等の堆積の高さが3mを越える区域	
	それ以外の区域
