# 土砂災害警戒区域等の指定の告示に係る図書(その1)

告示番号	宮城県告示第540号
告示年月日	平成27年5月15日

自然現象の種類	急傾斜地の崩壊
箇所番号	I-自-1408 (1311001408)
箇所名	旭町の3
所在地	塩竈市旭町
調査機関	宮城県仙台土木事務所

危害のおそれのある土地、著しい危害のおそれのある土地の設定図

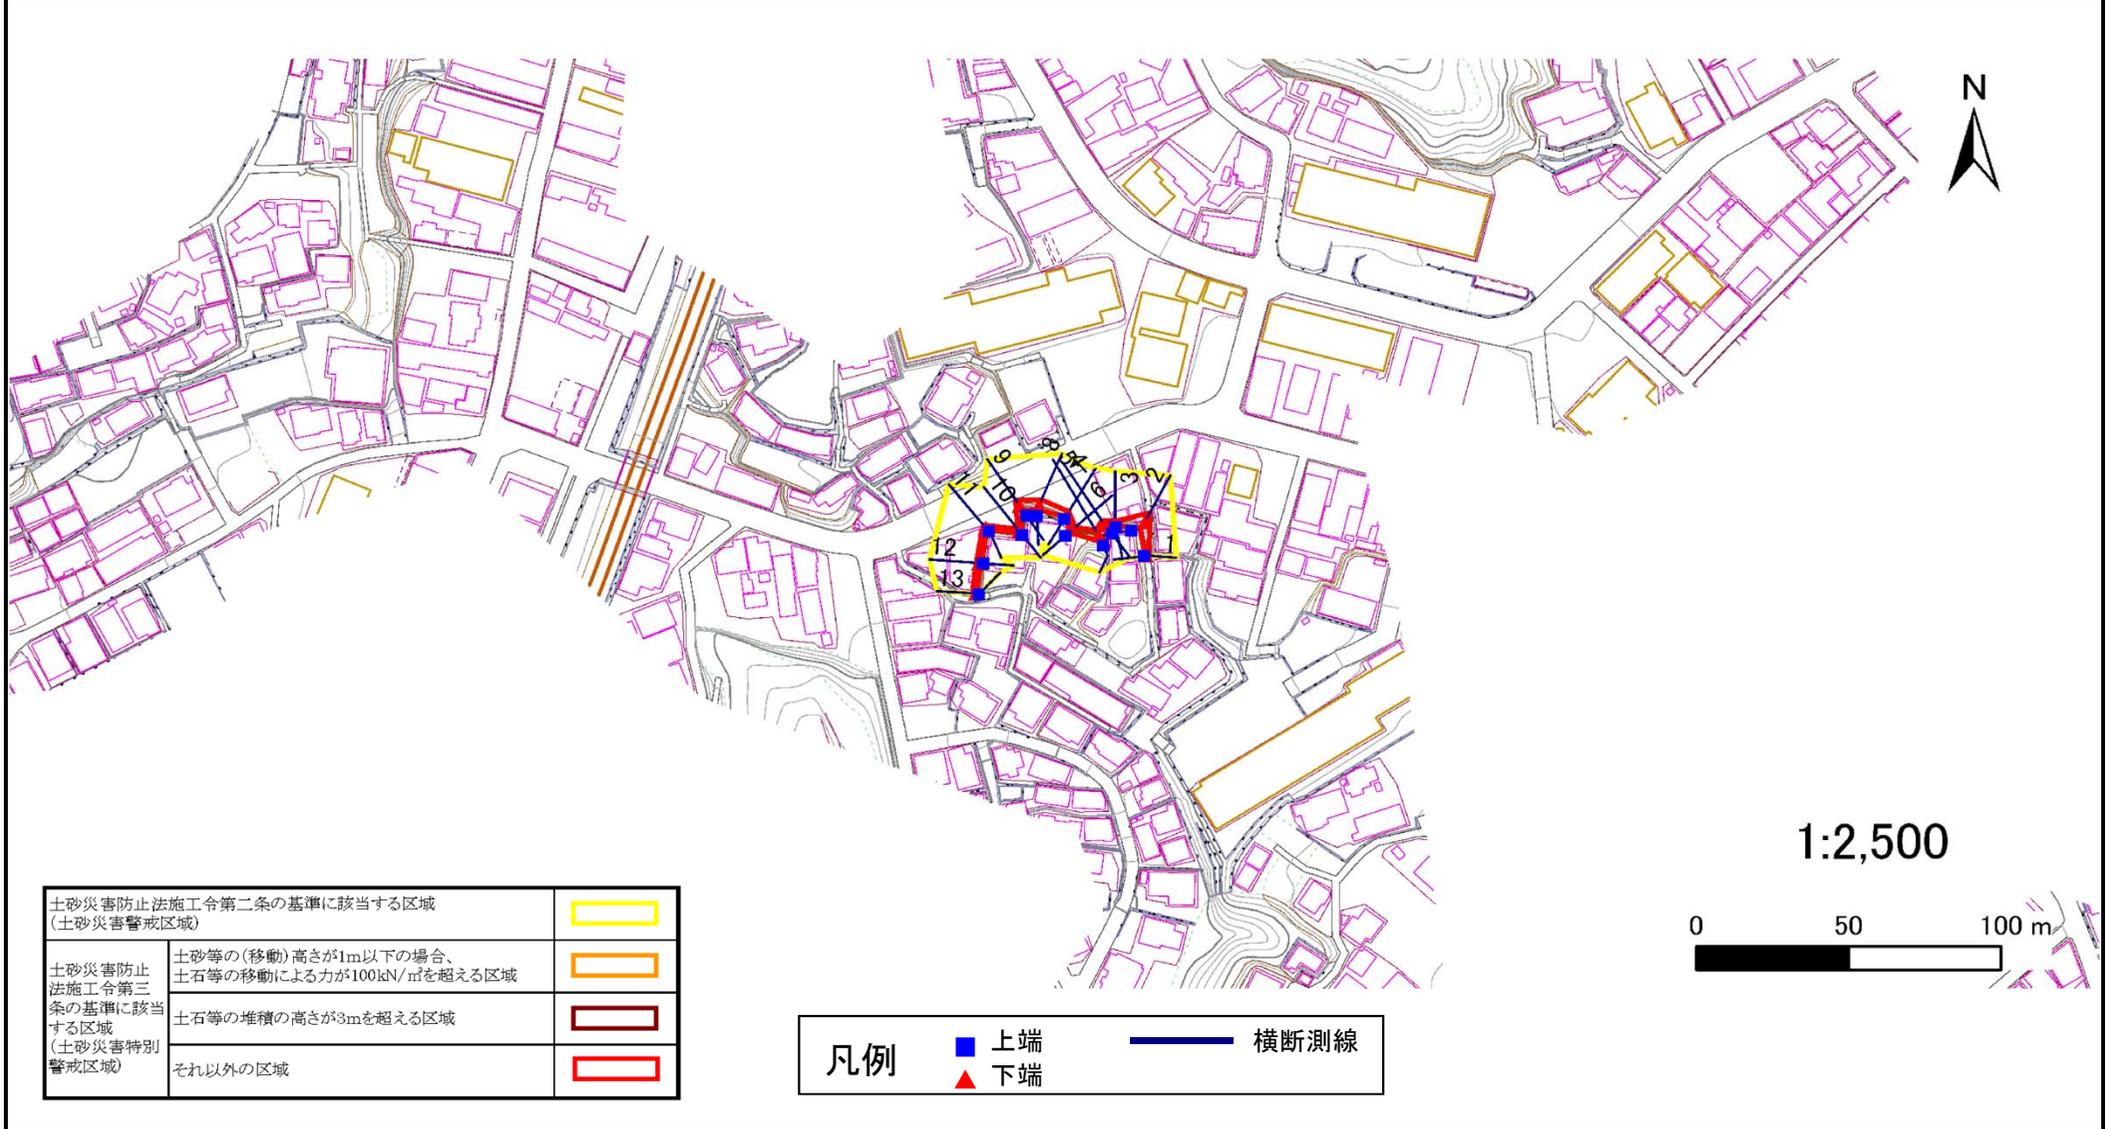
土砂災害防止法施工令第二条の基準に該当する区域 (土砂災害警戒区域)	
土砂災害防止法施工令第三条の基準に該当する区域 (土砂災害特別警戒区域)	
土砂等の(移動)高さが1m以下の場合、土石等の移動による力が100kN/m <sup>2</sup> を超える区域	
土砂等の堆積の高さが3mを超える区域	
それ以外の区域
