土砂災害警戒区域等の指定の告示に係る図書(その1)

告示番号	宮城県告示第82号
告示年月日	平成31年1月29日

自然現象の種類	急傾斜地の崩壊
箇所番号	Ⅱ-自-0772
箇所名	榴沢西の1
所在地	黒川郡大和町鶴巣太田字榴沢西
調査機関	宮城県仙台土木事務所

危害のおそれのある土地、著しい危害のおそれのある土地の設定図

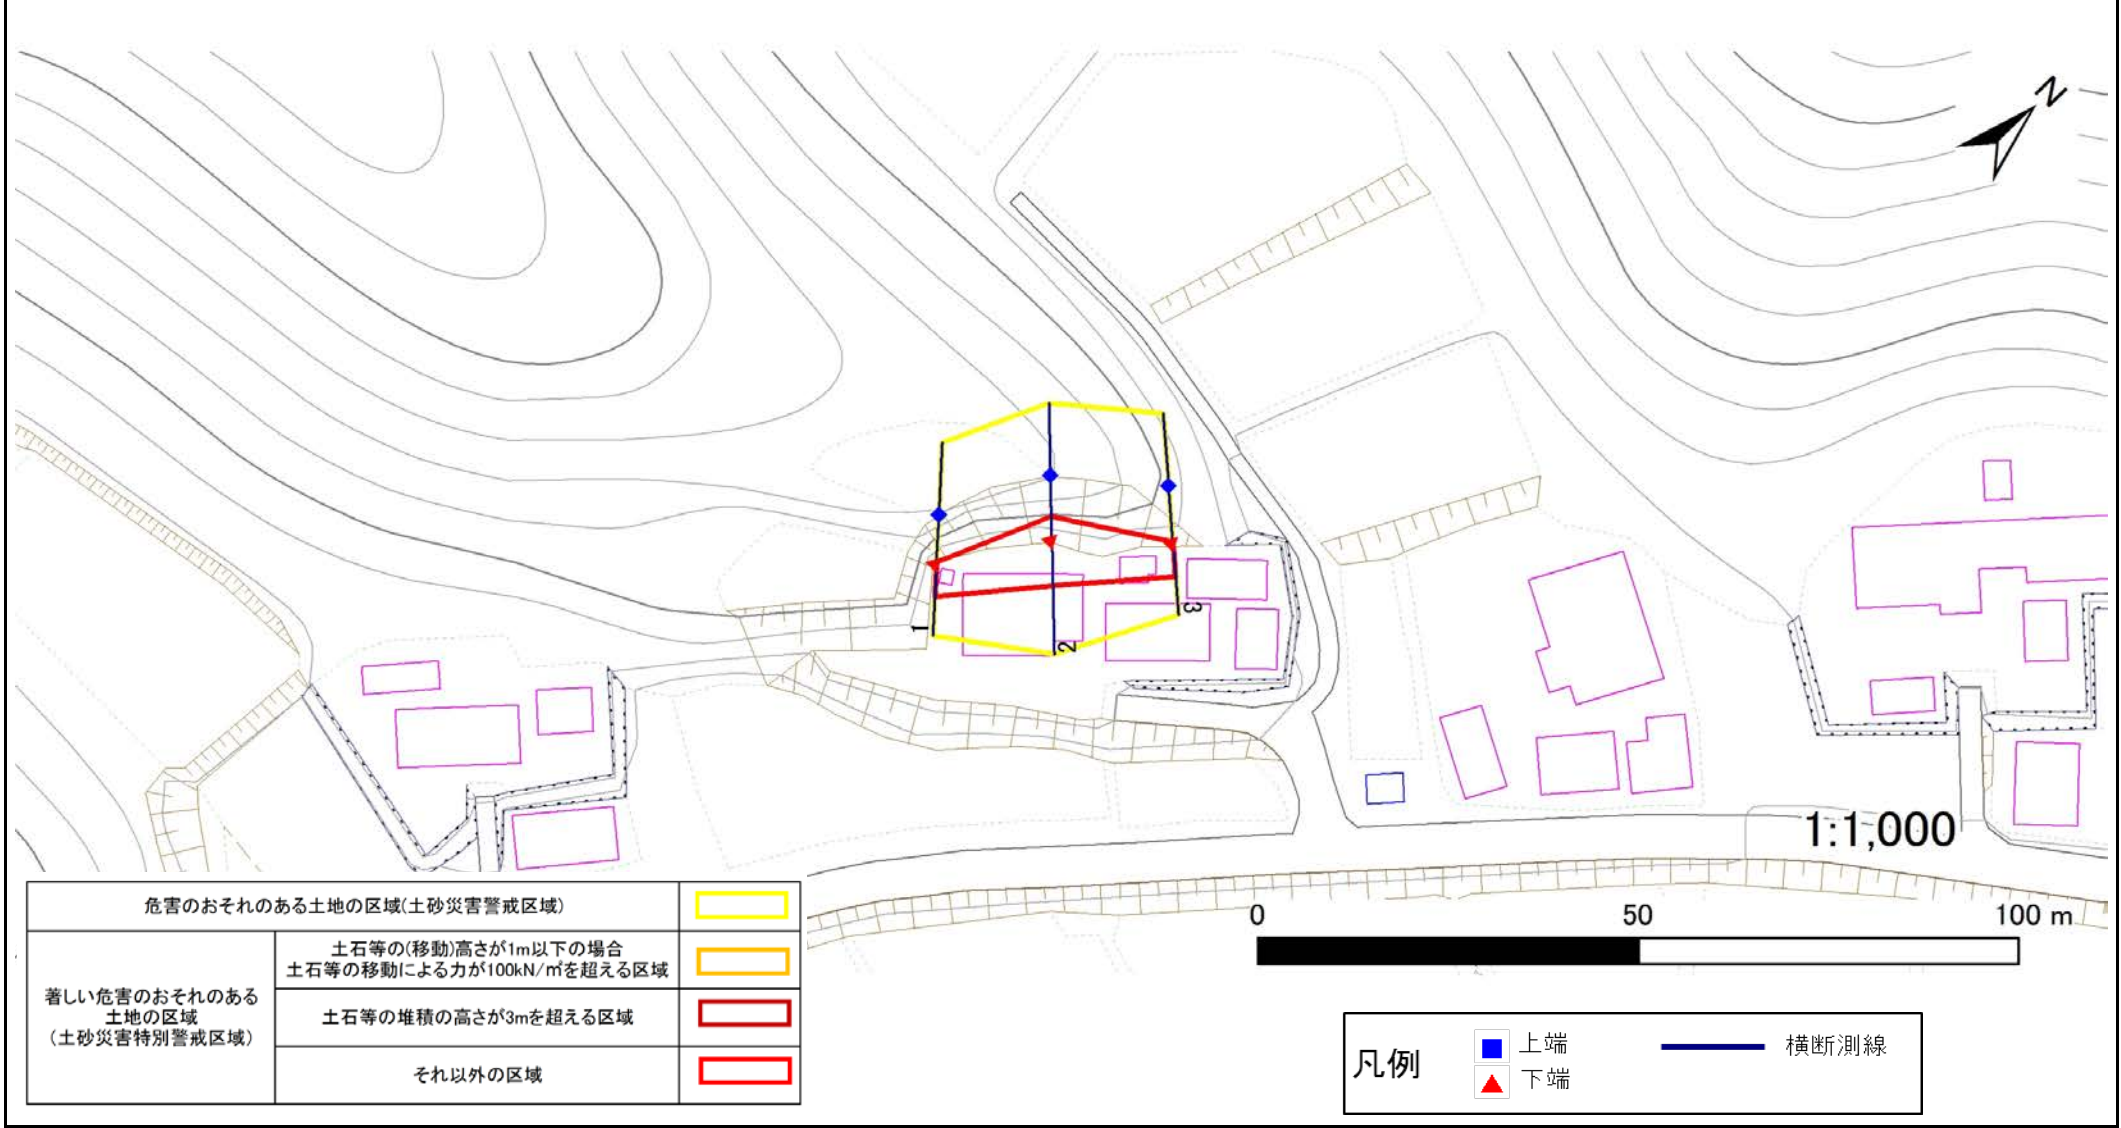
危害のおそれのある土地の区域(土砂災害警戒区域)		
著しい危害のおそれのある土地の区域(土砂災害特別警戒区域)	土石等の(移動)高さが1m以下の場合 土石等の移動による力が100kN/m ² を超える区域	
	土石等の堆積の高さが3mを超える区域	
	それ以外の区域
