土砂災害警戒区域等の指定の告示に係る図書(その1)

告示番号	宮城県告示第757号
告示年月日	平成26年9月9日

自然現象の種類	急傾斜地の崩壊
箇所番号	I-自-0629(1311000629)
箇所名	西門
所在地	登米市石越町北郷字西門
調査機関	宮城県東部土木事務所登米地域事務所

危害のおそれのある土地、著しい危害のおそれのある土地の設定図

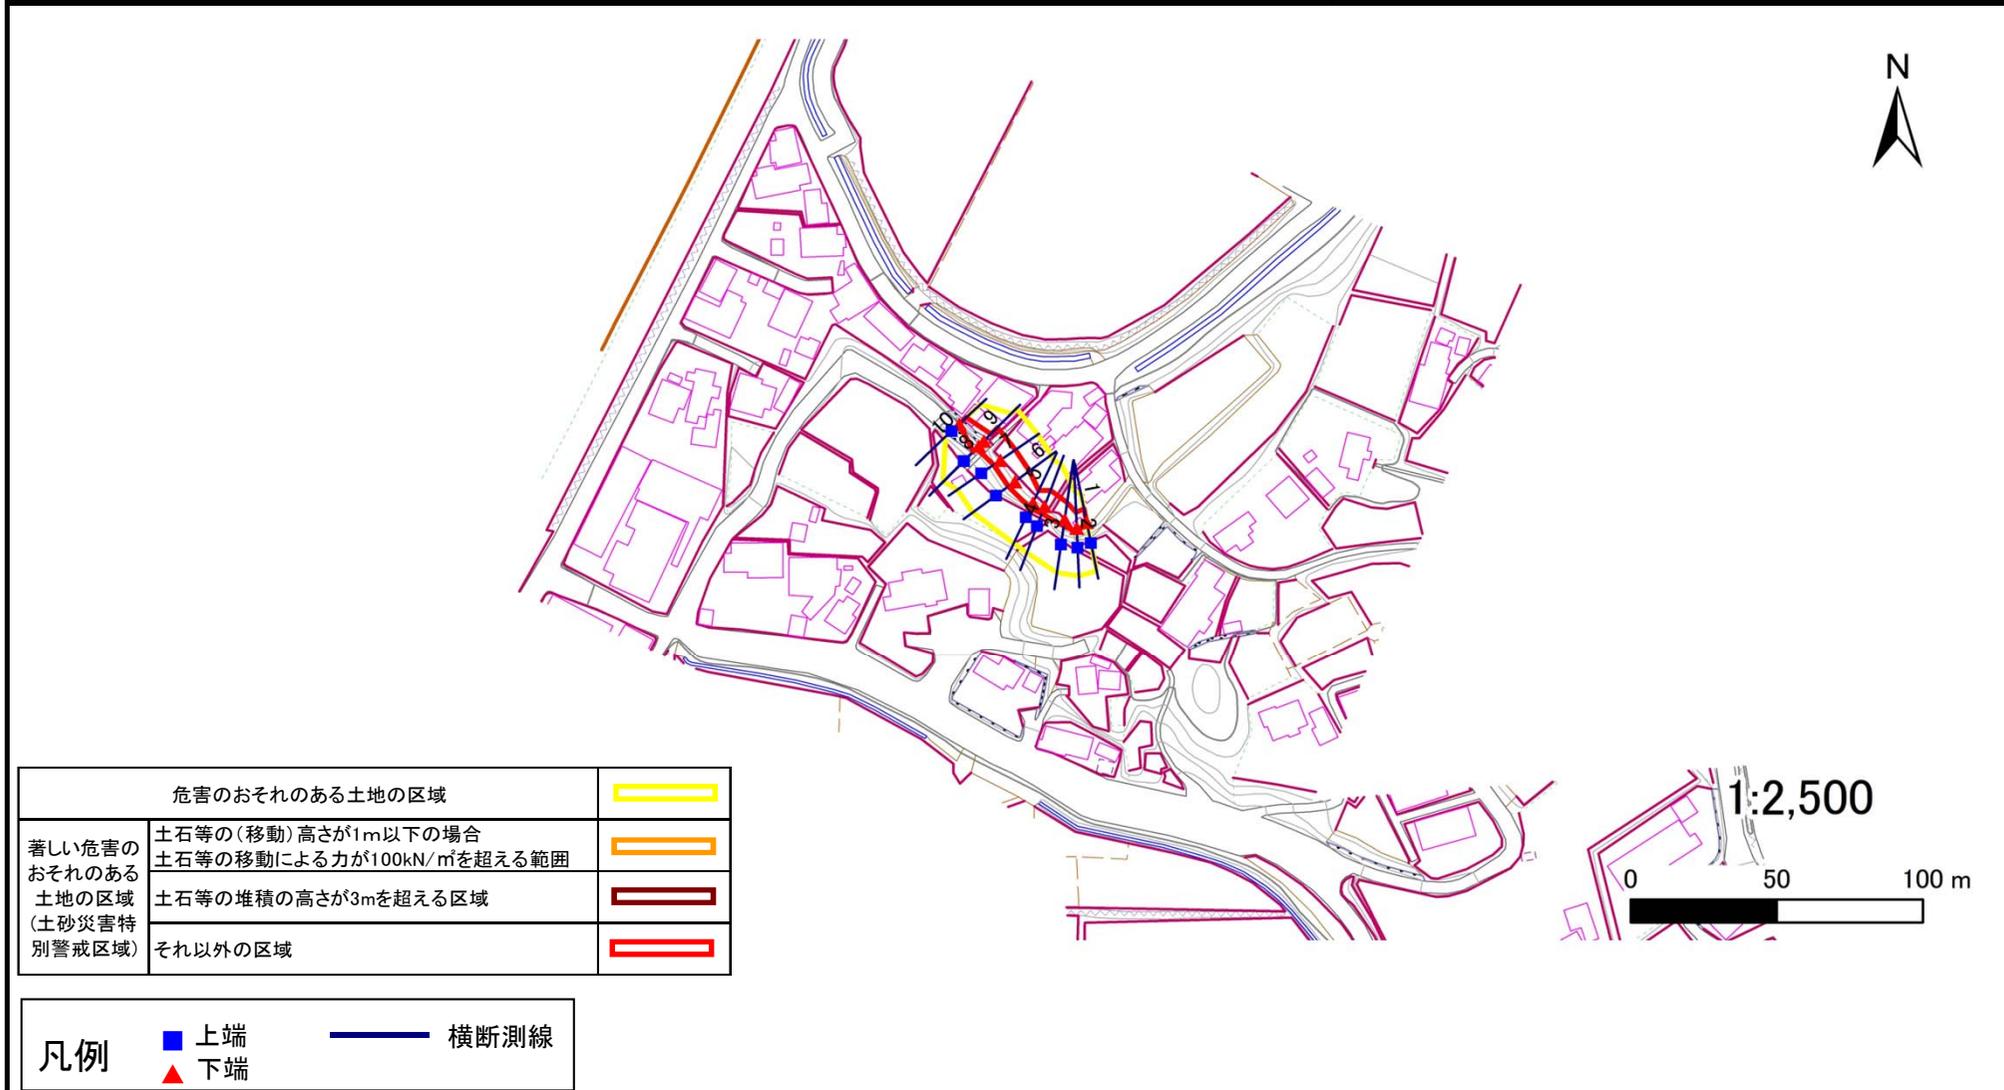
危害のおそれのある土地の区域		
著しい危害のおそれのある土地の区域 (土砂災害特別警戒区域)	土石等の(移動)高さが1m以下の場合 土石等の移動による力が100kN/m ² を超える範囲	
	土石等の堆積の高さが3mを超える区域	
	それ以外の区域
