土砂災害警戒区域等の指定の告示に係る図書(その1)

告示番号	宮城県告示第801号
告示年月日	平成29年9月15日

自然現象の種類	急傾斜地の崩壊
箇所番号	Ⅱ-自-1783(1321001783)
箇所名	鍛冶屋敷
所在地	登米市米山町中津山字鹿ノ畑
調査機関	宮城県東部土木事務所登米地域事務所

危害のおそれのある土地、著しい危害のおそれのある土地の設定図

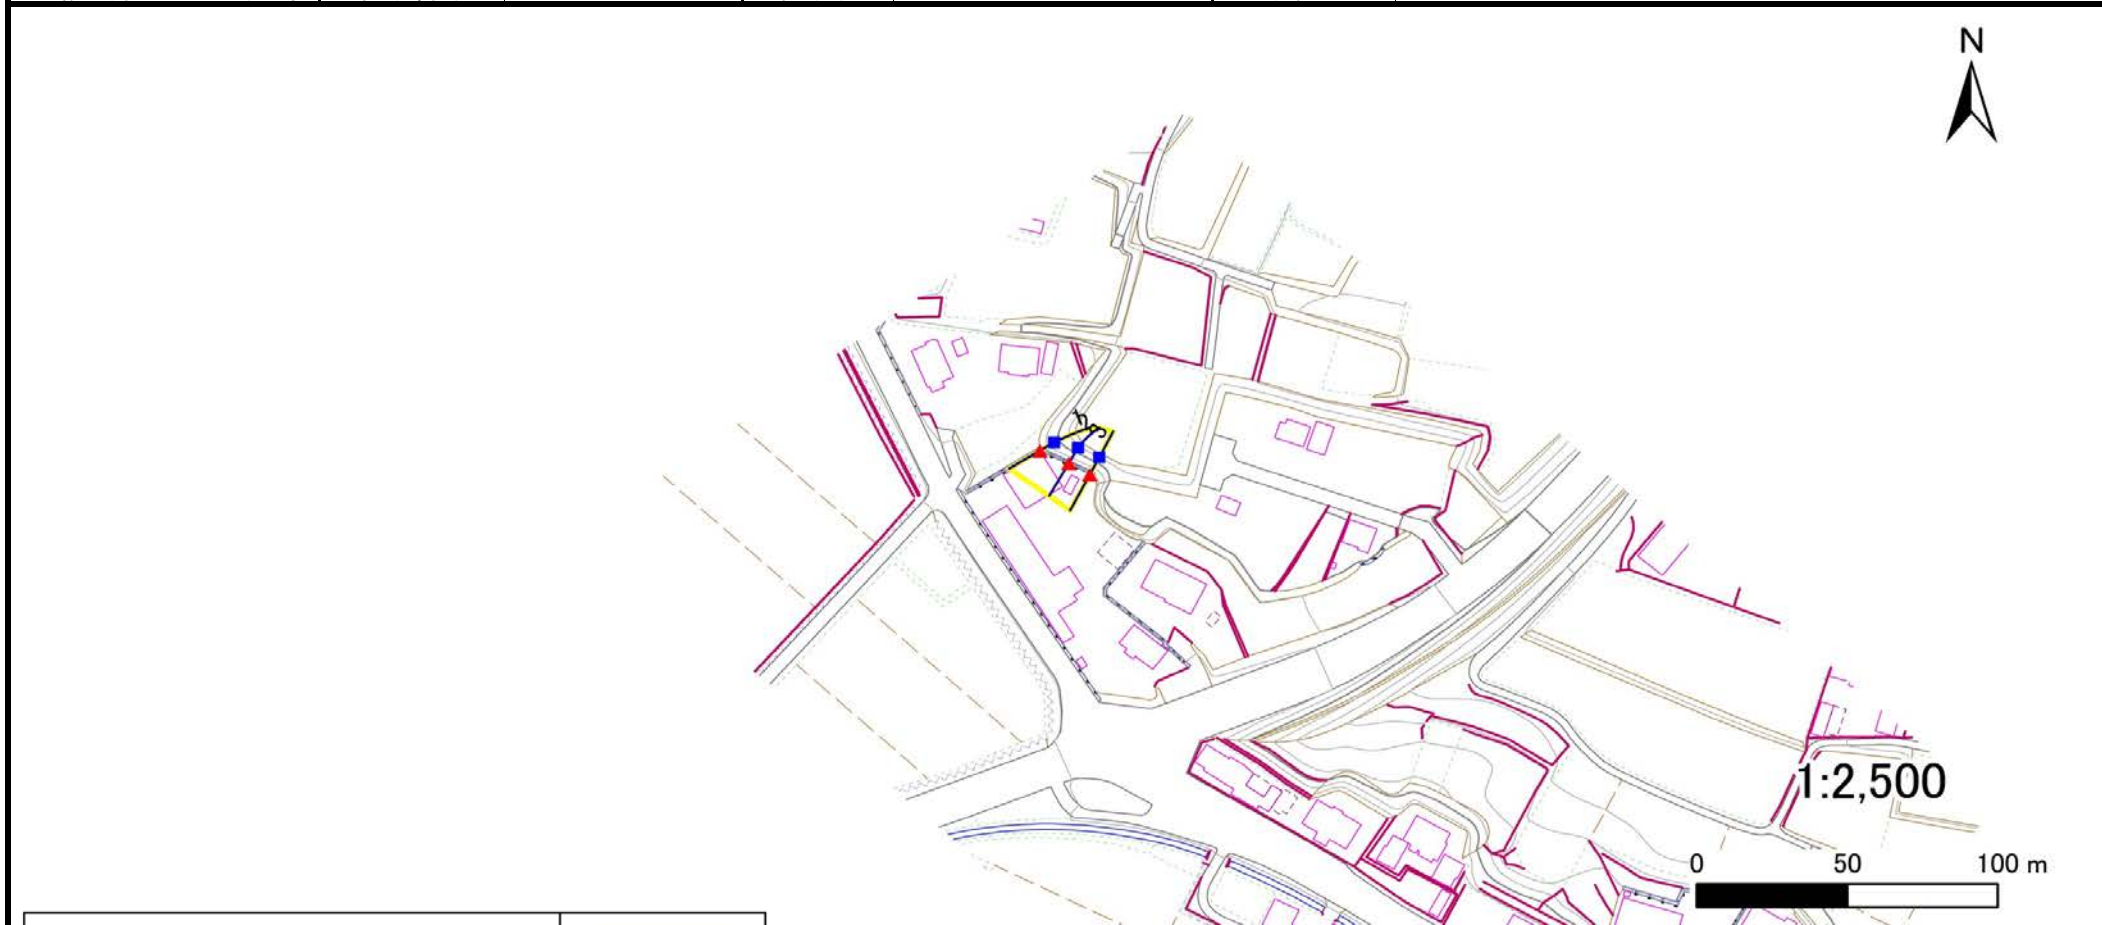
危害のおそれのある土地の区域(土砂災害警戒区域)	[Yellow box]	
著しい危害のおそれのある土地の区域(土砂災害特別警戒区域)	土石等の(移動)高さが1m以下の場合、土石等の移動による力が100kN/m ² を超える区域	[Orange box]
	土石等の堆積の高さが3mを超える区域	[Red box]
それ以外の区域	[White box]
