土砂災害警戒区域等の指定の告示に係る図書(その1)

告示番号	宮城県告示第800号
告示年月日	平成29年9月15日

自然現象の種類	急傾斜地の崩壊
箇所番号	II-自-1789(1321001789)
箇所名	猿ヶ崎
所在地	登米市米山町善王寺猿ヶ崎
調査機関	宮城県東部土木事務所登米地域事務所

危害のおそれのある土地、著しい危害のおそれのある土地の設定図

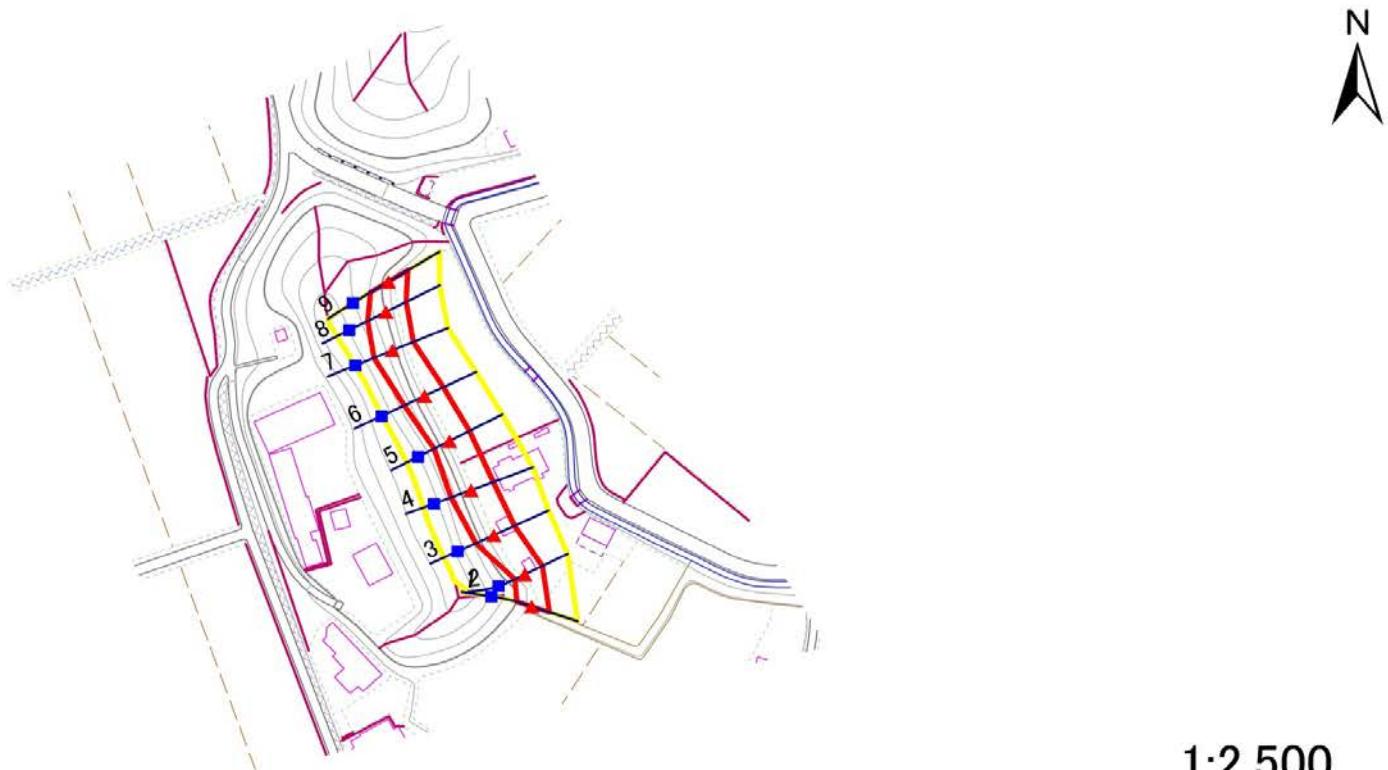
危害のおそれのある土地の区域(土砂災害警戒区域)	
著しい危害のおそれのある土地の区域(土砂災害特別警戒区域)	
土石等の堆積の高さが3mを超える区域	
それ以外の区域
