# 土砂災害警戒区域等の指定の告示に係る図書(その1)

告示番号	宮城県告示第800号
告示年月日	平成29年9月15日

自然現象の種類	急傾斜地の崩壊
箇所番号	Ⅲ-自-0393(1331000393)
箇所名	道場の5
所在地	登米市登米町寺池道場
調査機関	宮城県東部土木事務所登米地域事務所

危害のおそれのある土地、著しい危害のおそれのある土地の設定図

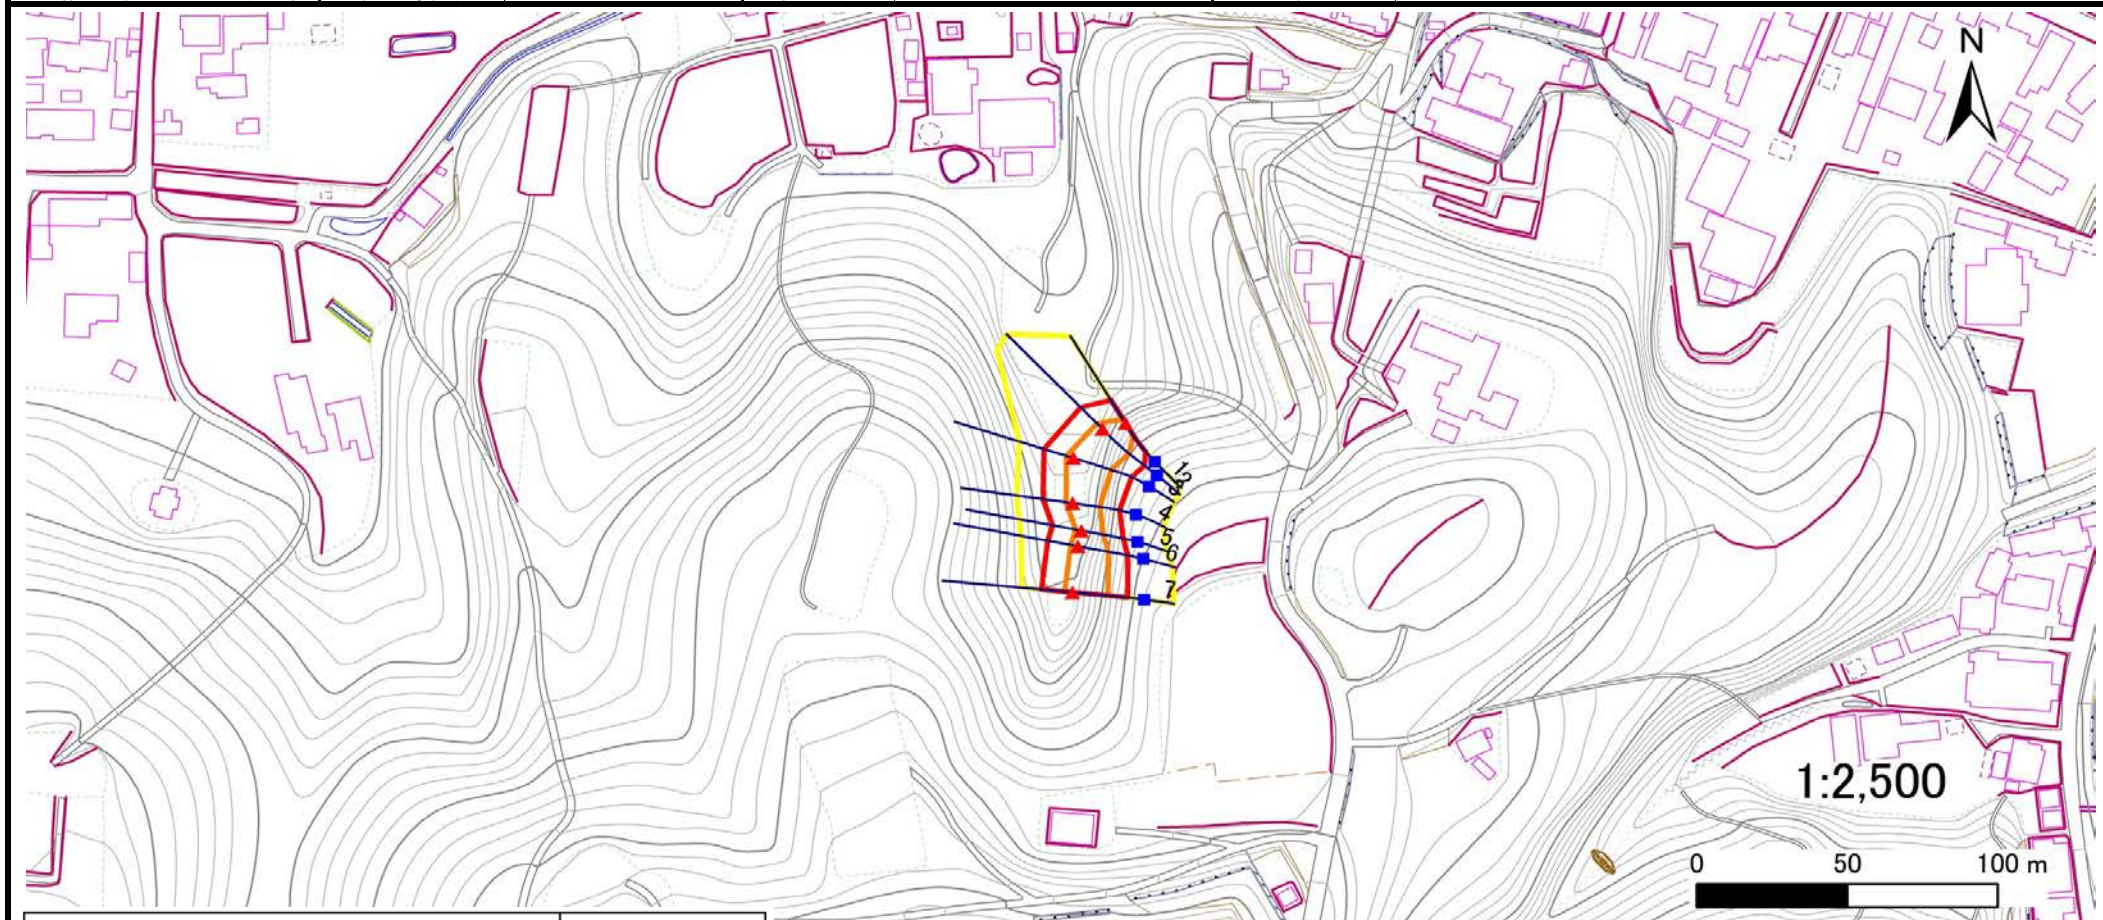
急傾斜地の位置	箇所番号	Ⅲ-自-0393(1331000393)	箇所名	道場の5	所在地	登米市登米町寺池道場
---------	------	----------------------	-----	------	-----	------------

危害のおそれのある土地の区域(土砂災害警戒区域)	[Yellow box]	
著しい危害のおそれのある土地の区域(土砂災害特別警戒区域)	土石等の(移動)高さが1m以下の場合、土石等の移動による力が100kN/m <sup>2</sup> を超える区域	[Orange box]
	土石等の堆積の高さが3mを超える区域	[Red box]
それ以外の区域	[White box]
