土砂災害警戒区域等の指定の告示に係る図書(その1)

| 告示番号 | 宮城県告示第307号 |

| 箇所番号 | I-人-0301 |
| 箇所名 | 朽木沢の1 |

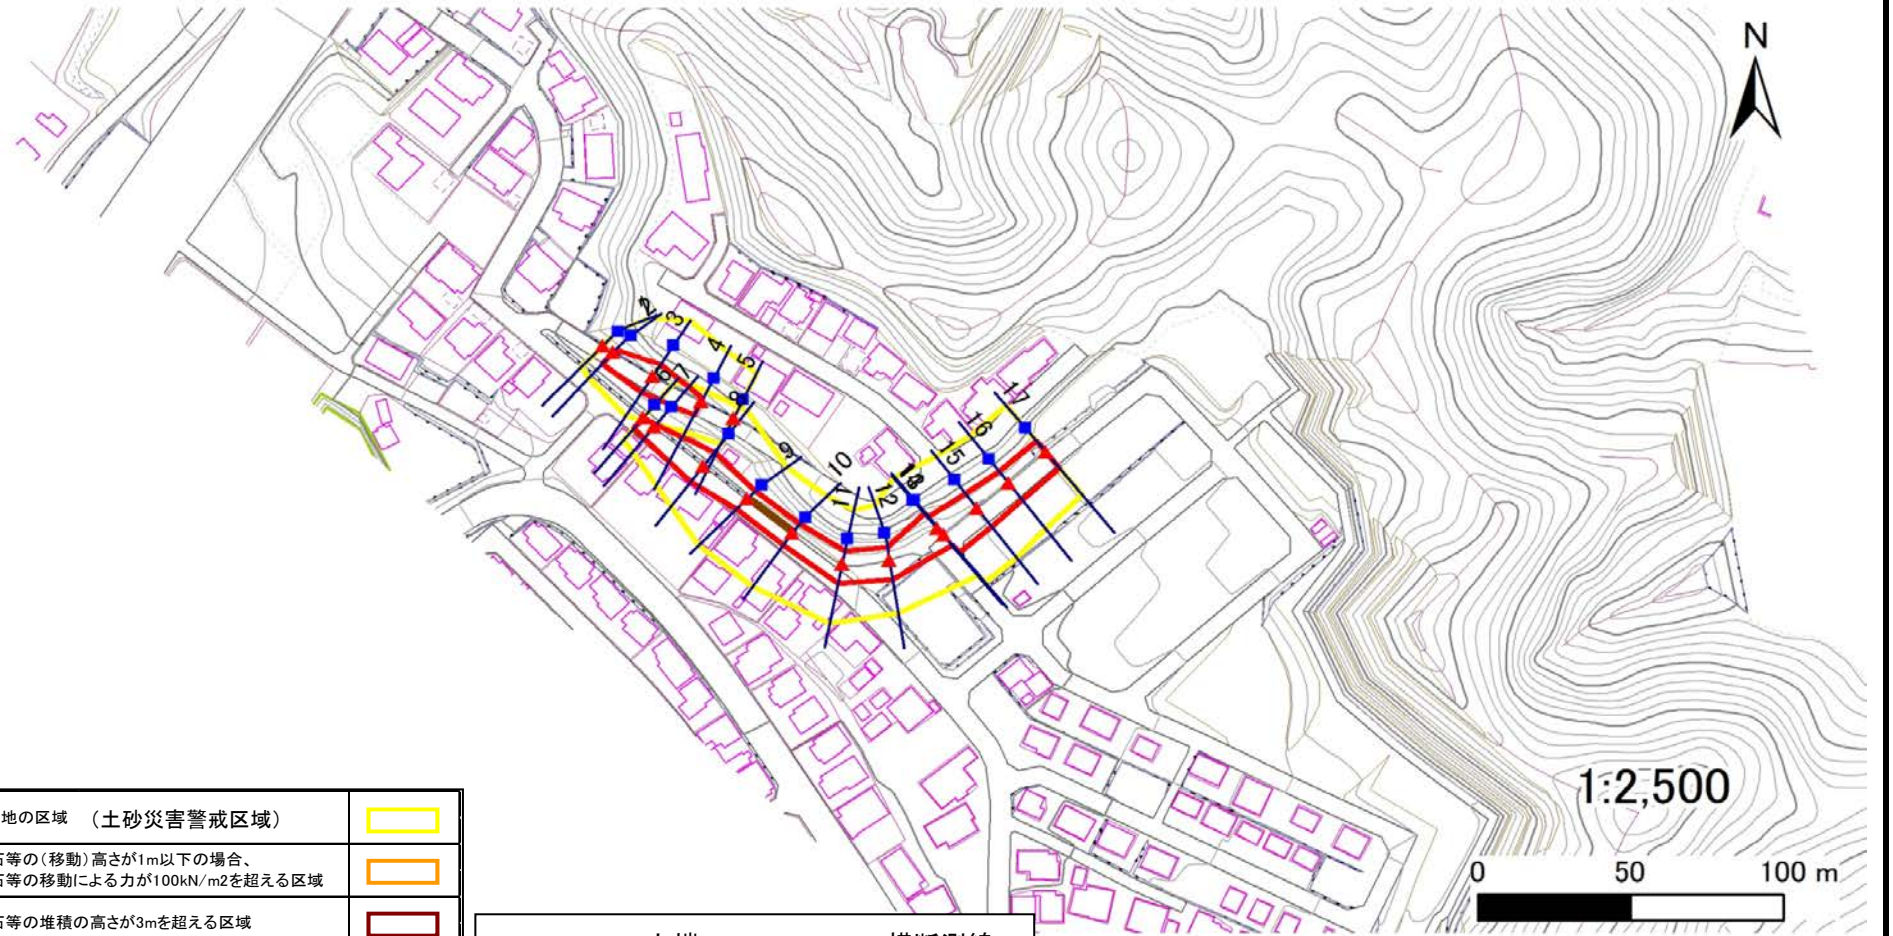
危害のおそれのある土地、著しい危害のおそれのある土地の設定図

| 危害のおそれのある土地の区域 (土砂災害警戒区域) | | |
| 著しい危害のおそれのある土地の区域 (土砂災害特別警戒区域) | 土石等の(移動)高さが1m以下の場合、土石等の移動による力が100kN/m2を超える区域 | |
| | 土石等の堆積の高さが3mを超える区域 | |
