2.3.2 地中温度及び地下水位調査

2.4 環境モニタリングの評価（総括）

3 廃棄物処理法による最終処分場の廃止基準及び達成状況

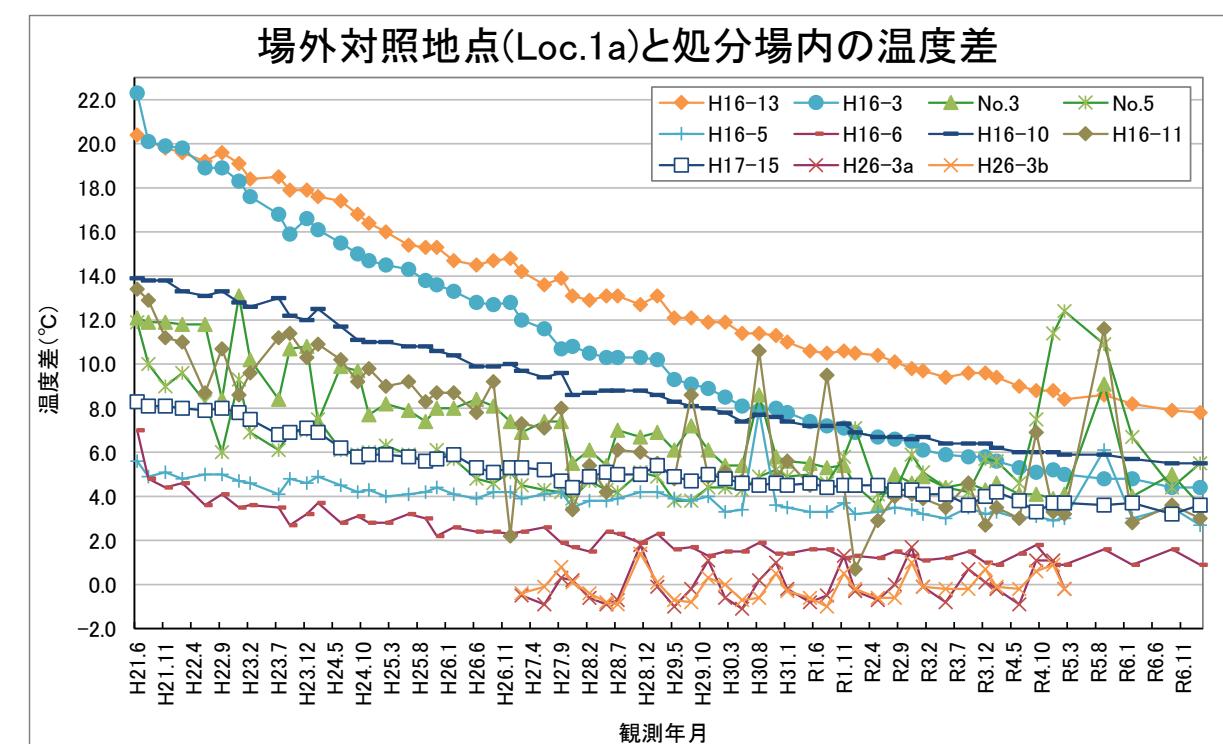
図 2-51 分場内と場外対照地点 (Loc.1a) との温度差の変化

- 廃棄物埋立区域内の調査地点のうち最も温度が高かった地点は、H16-13 で 23.0°C (深度 11m) であり、廃棄物埋立区域外の調査地点 Loc.1a の深部 (15.2°C、深度 20m) と比較してみると、その差は 7.8°C であった。
- 令和 6 年 2 月調査時の地点ごとの最高温度と比べ、H16-13 は温度は同じだが、Loc.1a との温度差は 0.4°C 小さくなかった。
- 令和 4 年 12 月頃より温度上昇傾向が確認されていた No.5 については、令和 7 年 2 月調査時は 20.7°C (深度 5 m) であり、廃棄物埋立区域外の調査地点 Loc.1a の深部 (15.2°C、深度 20m) と比較してみると、その差は 5.5°C であった。令和 6 年 2 月調査時の No.5 の最高温度 21.5°C と比べ 0.8°C 低くなり、Loc.1a との温度差は 1.2°C 小さくなかった。

※ 各調査地点の空気層及び管頭から深度 5m より浅い部分を除外している。

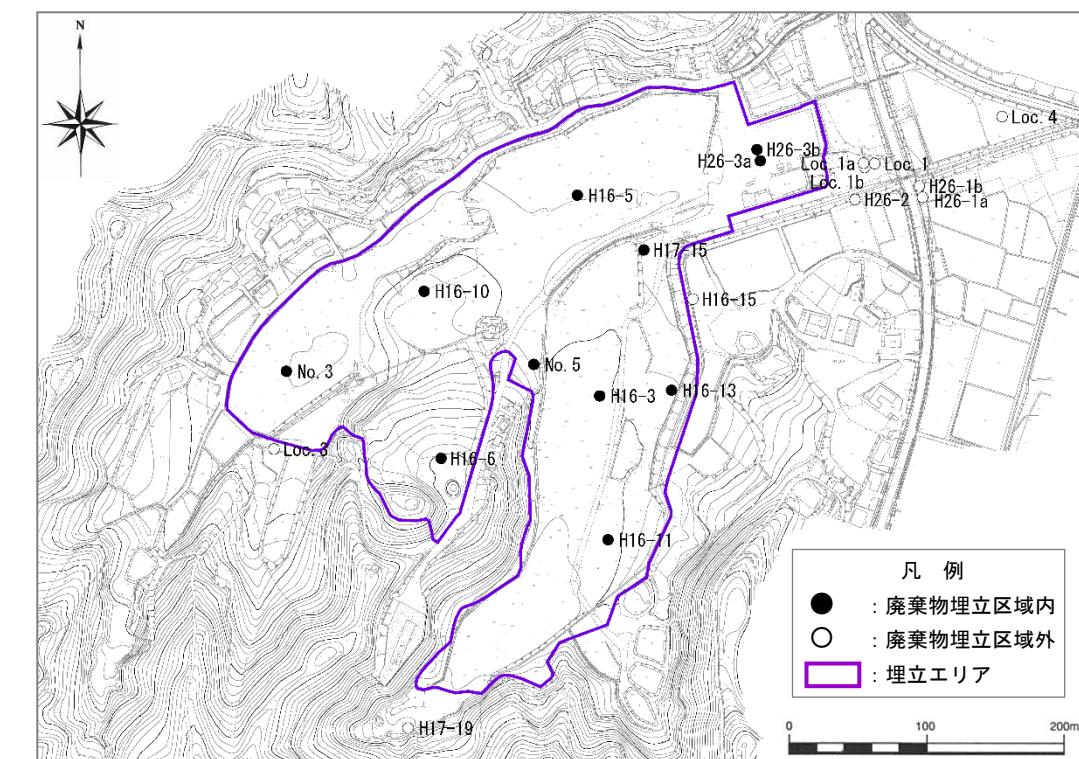
図 2-52 地中温度調査地点図

廃棄物埋立区域内外の地中温度及び地下水位の状況を把握するために、浸透水観測井戸 11 地点 (No.3、No.5、H16-3、H16-5、H16-6、H16-10、H16-11、H16-13、H17-15、H26-3a、H26-3b) 及び、地下水観測井戸 10 地点 (Loc.1、Loc.1a、Loc.1b、Loc.3、Loc.4、H16-15、H17-19、H26-1a、H26-1b、H26-2)、合計 21 地点のうち 10 地点 (No.3、No.5、H16-3、H16-5、H16-6、H16-10、H16-11、H16-13、H17-15、Loc.1a) の地中温度と、21 地点の地下水位の変動を調査した。地中温度は令和 6 年 9 月に計測を実施し、地下水位変動は調査期間中 1 時間毎に連続測定した。地下水位は、実測値を用いて平成 21 年度以降の地下水位データの補正を実施している。なお、浸透水観測井戸は、廃棄物層の下限 (難透水性岩盤層より上側) まで掘削している。

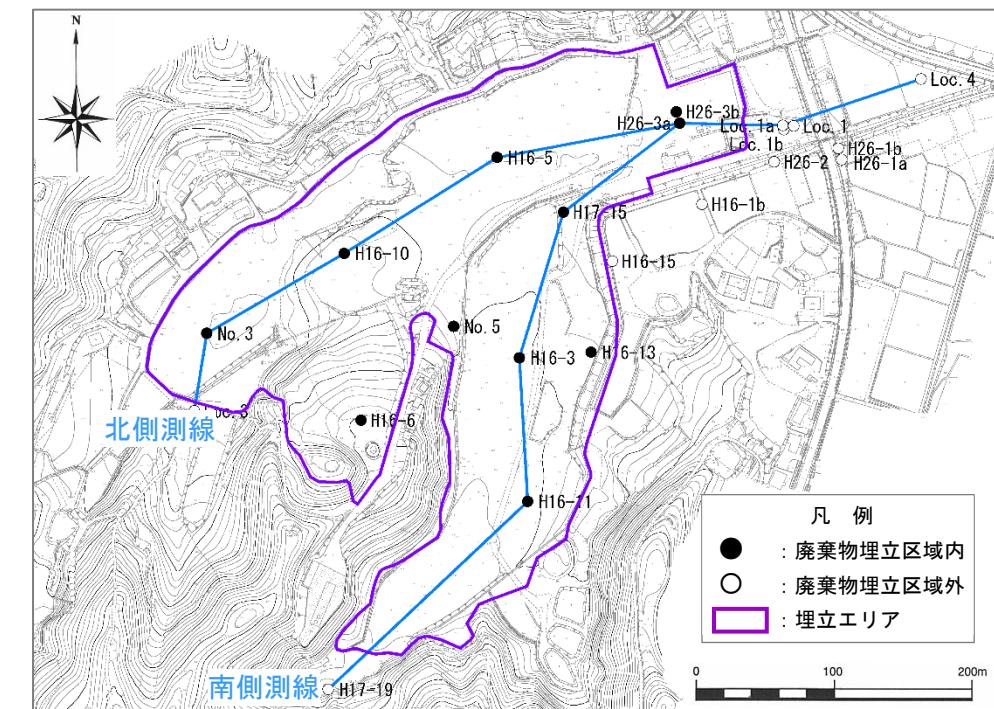
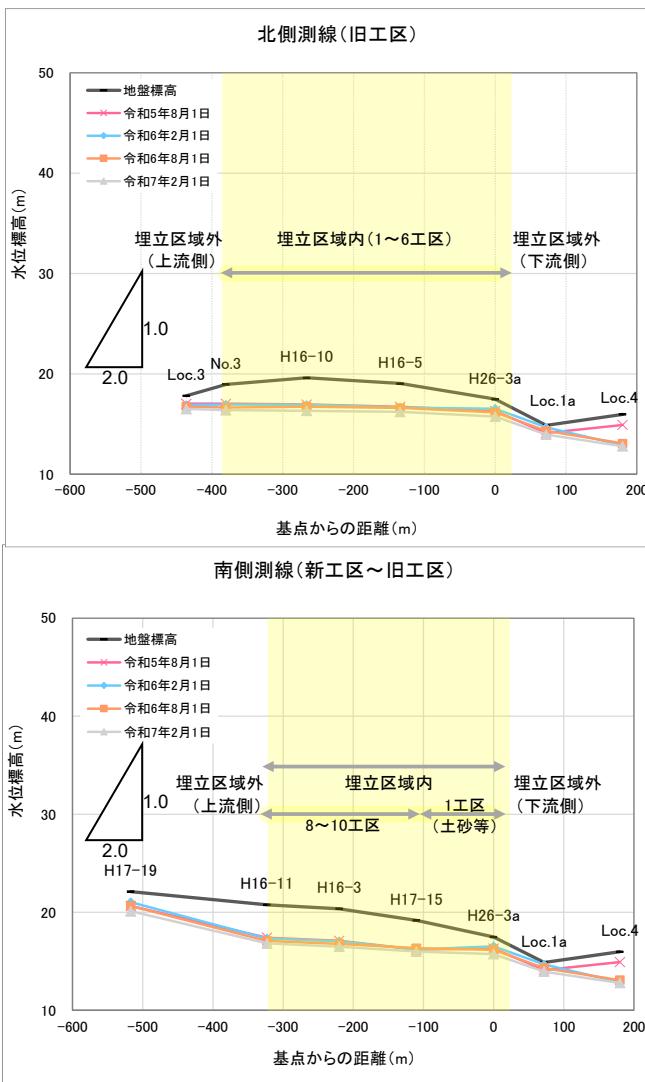
図2-54 令和6年度下半期の上流側～下流側にかけての水位標高変化（水位標高変化図）

- 令和6年10月から令和7年3月までの半年間での降雨量は216mmであり、過去9年間（平成28年度～令和6年度）の上半期降雨量の中で、3番目に少なかった。
- 廃棄物埋立区域外の地下水位は、上流側で標高16.36～20.97mの間で変動し、H17-19で最大0.93mの高低差であった。また、下流側では標高12.78～16.81mの間で変動し、Loc.1bで0.88mの高低差であった。
- 廃棄物埋立区域内の地下水の水位は、上流側で標高16.31～17.66mの間で変動し、No.3で最大1.36mの高低差であった。また、下流側では標高15.57～17.23mの間で変動し、H26-3aで最大1.53mの高低差であった。
- 処分場北側測線、南側測線沿いに、今回比較に用いる渴水期を令和7年2月1日、出水期を令和6年8月1日とし、観測井戸の水位標高の変化を比較した。処分場内及び上流側では、渴水期と出水期でほとんど傾向が変わらなかった。
- 地下水位の高低差からみると、処分場内の地下水は、概ね処分場西側（高標高部）から東側（低標高部）の方向に少しづつ流下していると考えられる。既往の調査では、処分場の一番上流の端から下流の端まで数十年～百年かかるくらいの流動速度であるとの報告や、地下の構造に応じて流動速度が一様でないとの解析がなされている。

※高さ方向については約40倍とし、標高差を強調している。
 ※渇水期として令和6年2月1日、令和7年2月1日の0時の値を抜き出している。
 ※出水期として令和5年8月1日、令和6年8月1日の0時の値を抜き出している。

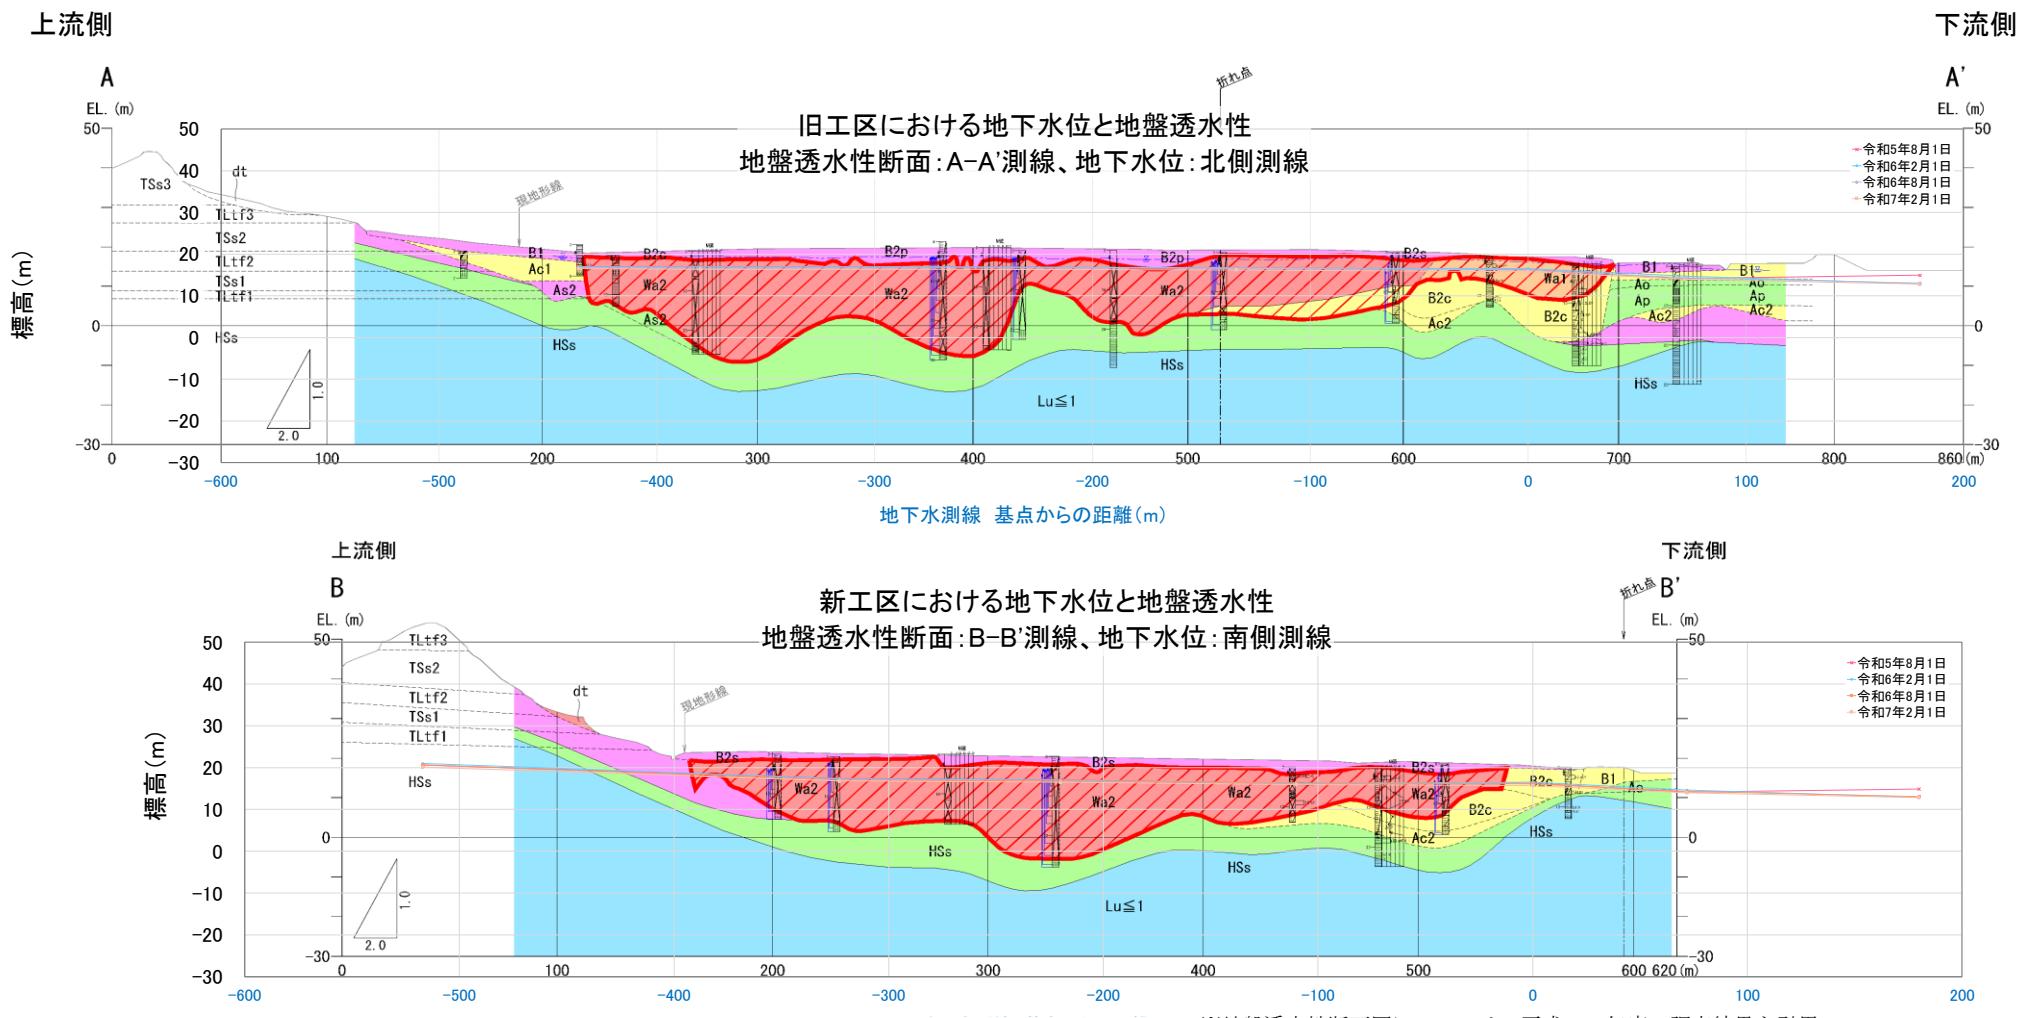
図2-55 令和6年度下半期の上流側～下流側にかけての水位標高変化（地盤透水性断面図）

※地盤透水性断面図については、平成17年度の調査結果を引用。
 ※高さ方向については約2倍とし、標高差を強調している。
 ※渇水期として令和6年2月1日、令和7年2月1日の0時の値を抜き出している。
 ※出水期として令和5年8月1日、令和6年8月1日の0時の値を抜き出している。

ルジオン値 ($\ell/\text{min}\cdot\text{m}$)	透水係数 (cm/sec)
Red (1.0 × 10⁻³ ~)	1.0 × 10⁻³ ~
Magenta (20 < Lu)	2.6 × 10⁻⁴ ~ 1.0 × 10⁻³
Orange (10 < Lu ≤ 20)	1.3 × 10⁻⁴ ~ 2.6 × 10⁻⁴
Yellow (5 < Lu ≤ 10)	6.5 × 10⁻⁵ ~ 1.3 × 10⁻⁴
Green (1 < Lu ≤ 5)	1.3 × 10⁻⁵ ~ 6.5 × 10⁻⁵
Blue (Lu ≤ 1)	~ 1.3 × 10⁻⁵
廃棄物層

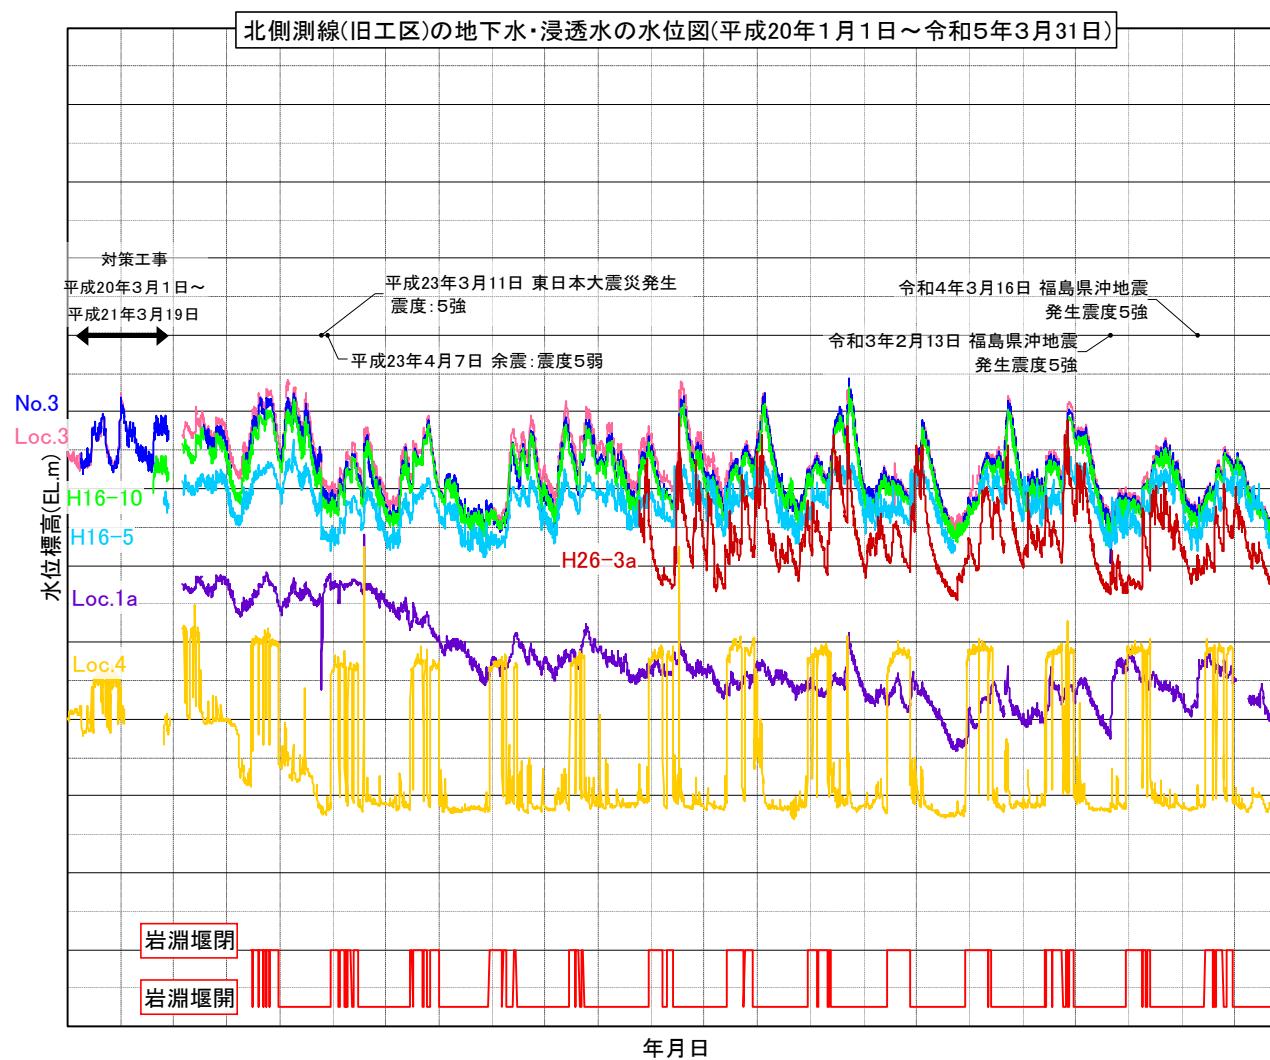
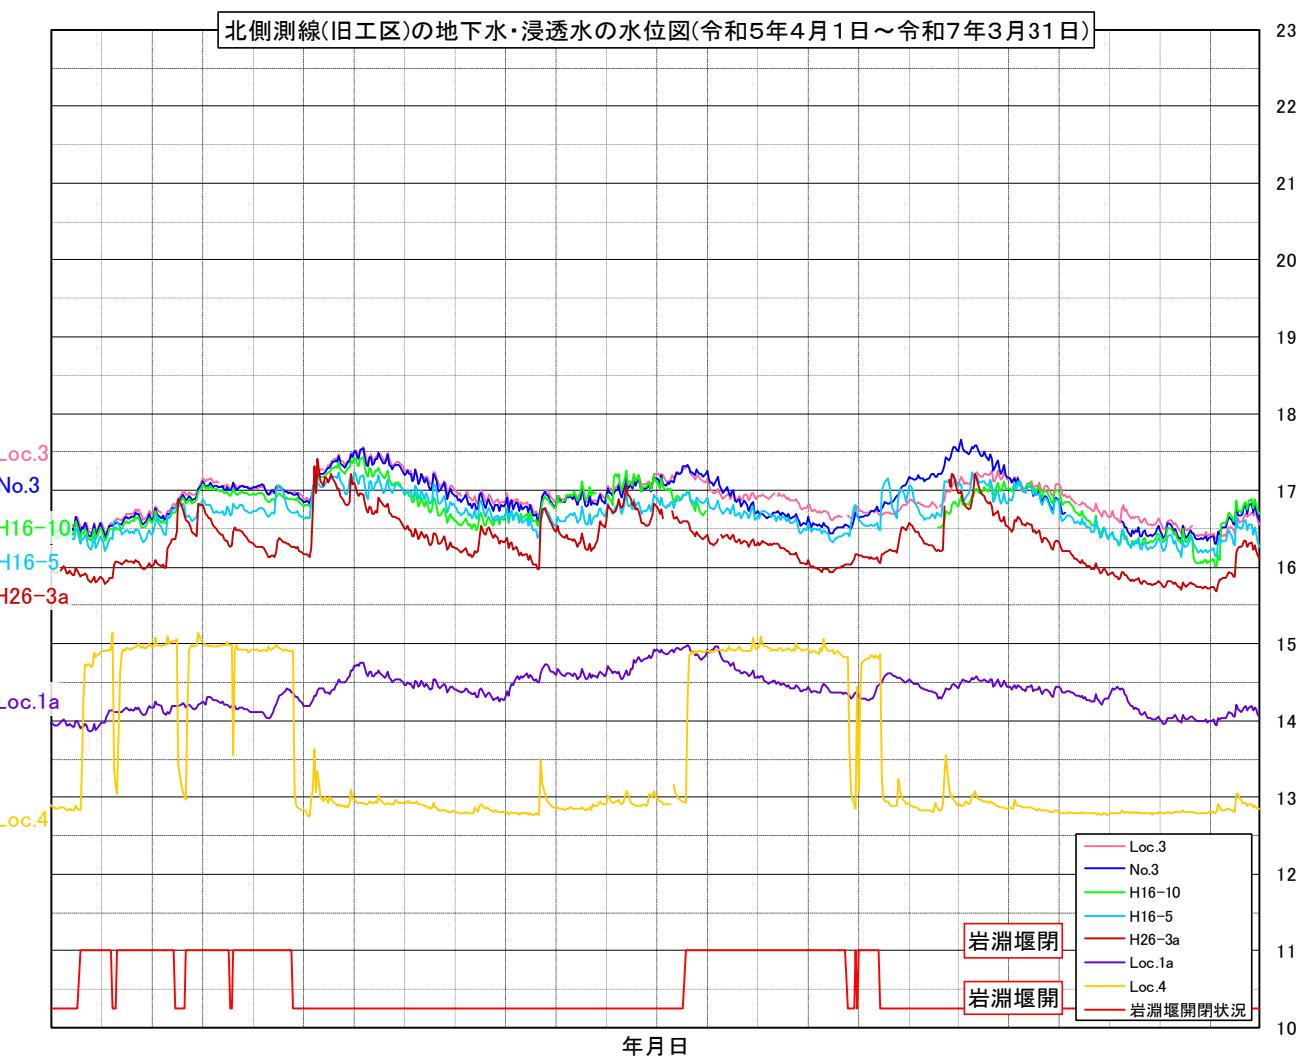
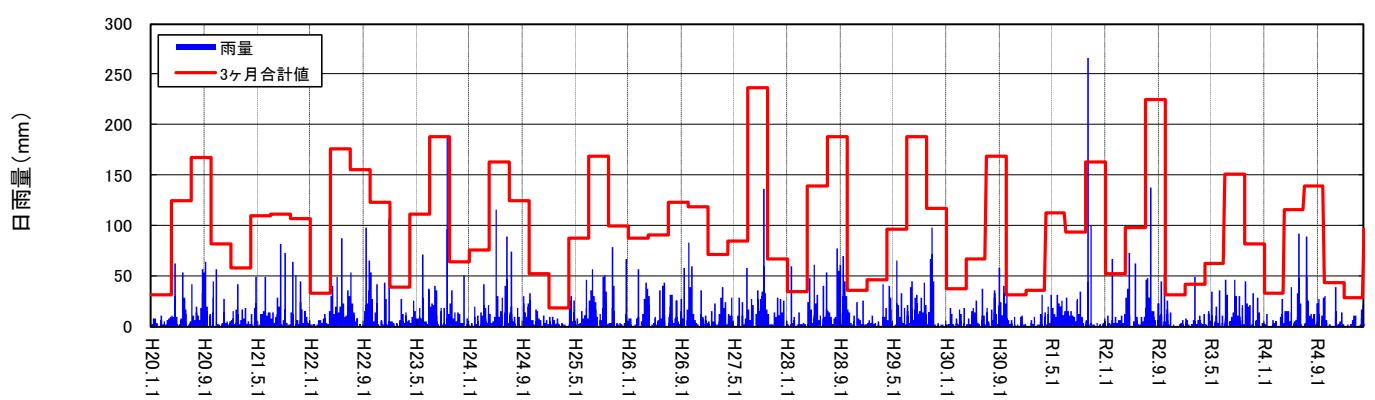
図 2-57 地下水位経時変化図 (北側測線(旧工区)の地下水・浸透水の水位)

- ※1 岩淵堰の開閉については、平成 21 年度より記載。
- ※2 雨量は、平成 20 年 1 月 1 日～平成 20 年 5 月 29 日の期間及び平成 20 年 12 月 2 日～平成 21 年 3 月 22 日の期間は、気象庁蔵王観測所（アメダス）のデータを使用。その他の期間は、処分場内観測データを使用。
- ※3 雨量は、令和元年 10 月 16 日～令和元年 10 月 22 日の期間欠測。
- ※4 No.3 は平成 31 年 2 月 1 日～4 月 10 日及び令和 6 年 12 月 4 日～令和 7 年 1 月 6 日の期間、機械故障のため欠測。
- ※5 H16-5 は機器不調のため、平成 31 年 3 月 1 日～令和元年 6 月 15 日及び令和 3 年 12 月 2 日～令和 4 年 1 月 11 日まで欠測。
- ※6 福島県沖地震が発生した翌月の令和 4 年 4 月 5 日に水位計を確認したところ、異常は見られなかった。
- ※7 Loc.1a は、令和 4 年 9 月 12 日～令和 4 年 11 月 7 日の期間、機器故障のため欠測。
- ※8 H16-10 は、令和 6 年 5 月 1 日～9 月 17 日の期間、機器故障のため欠測。

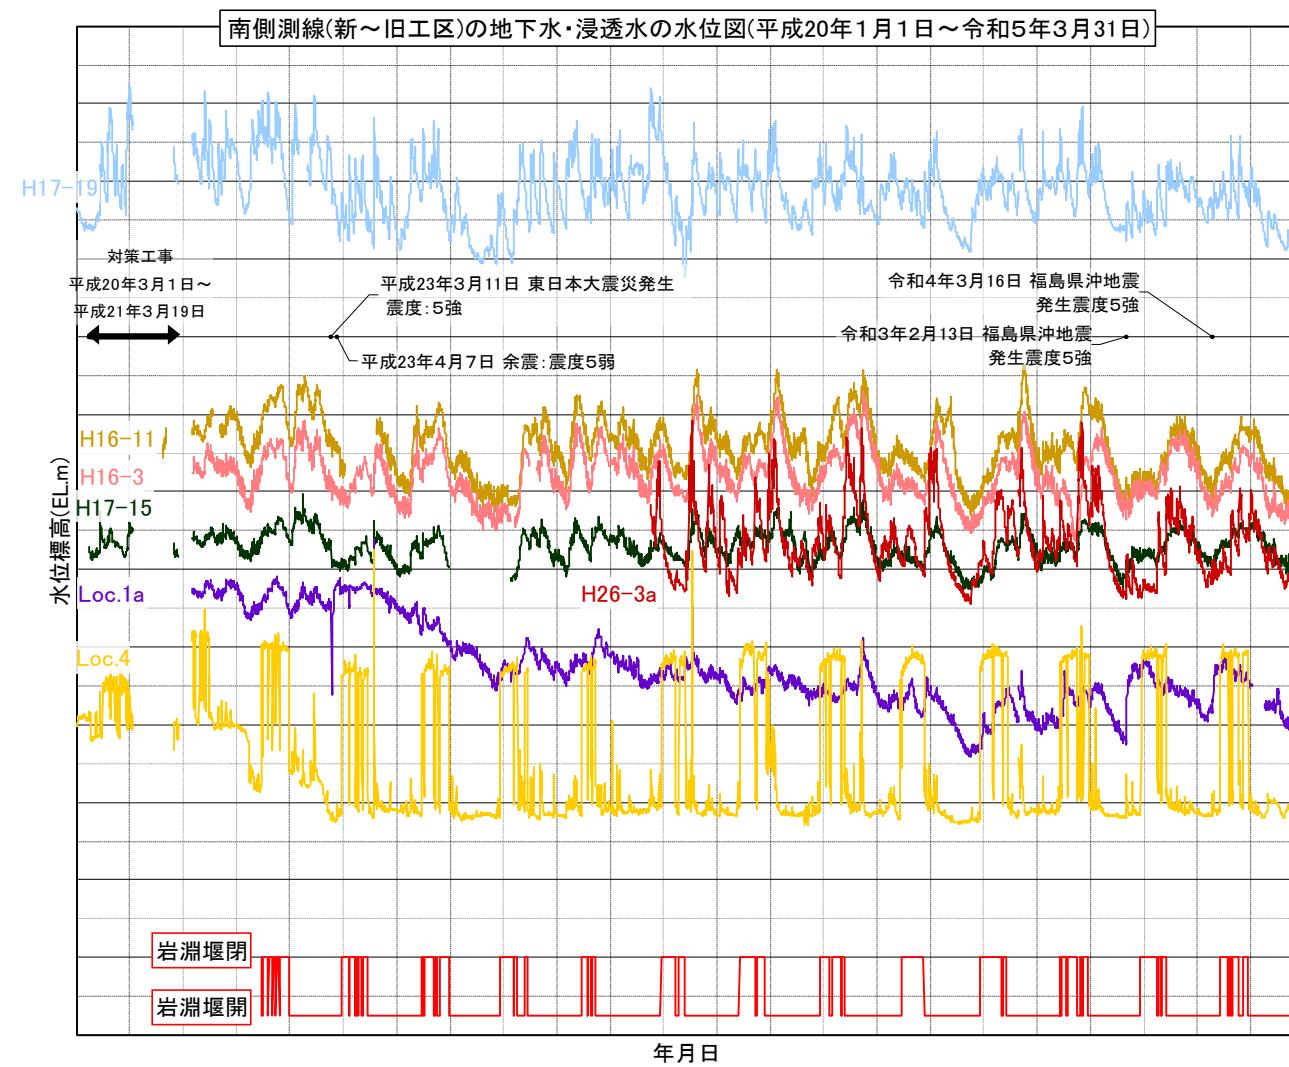
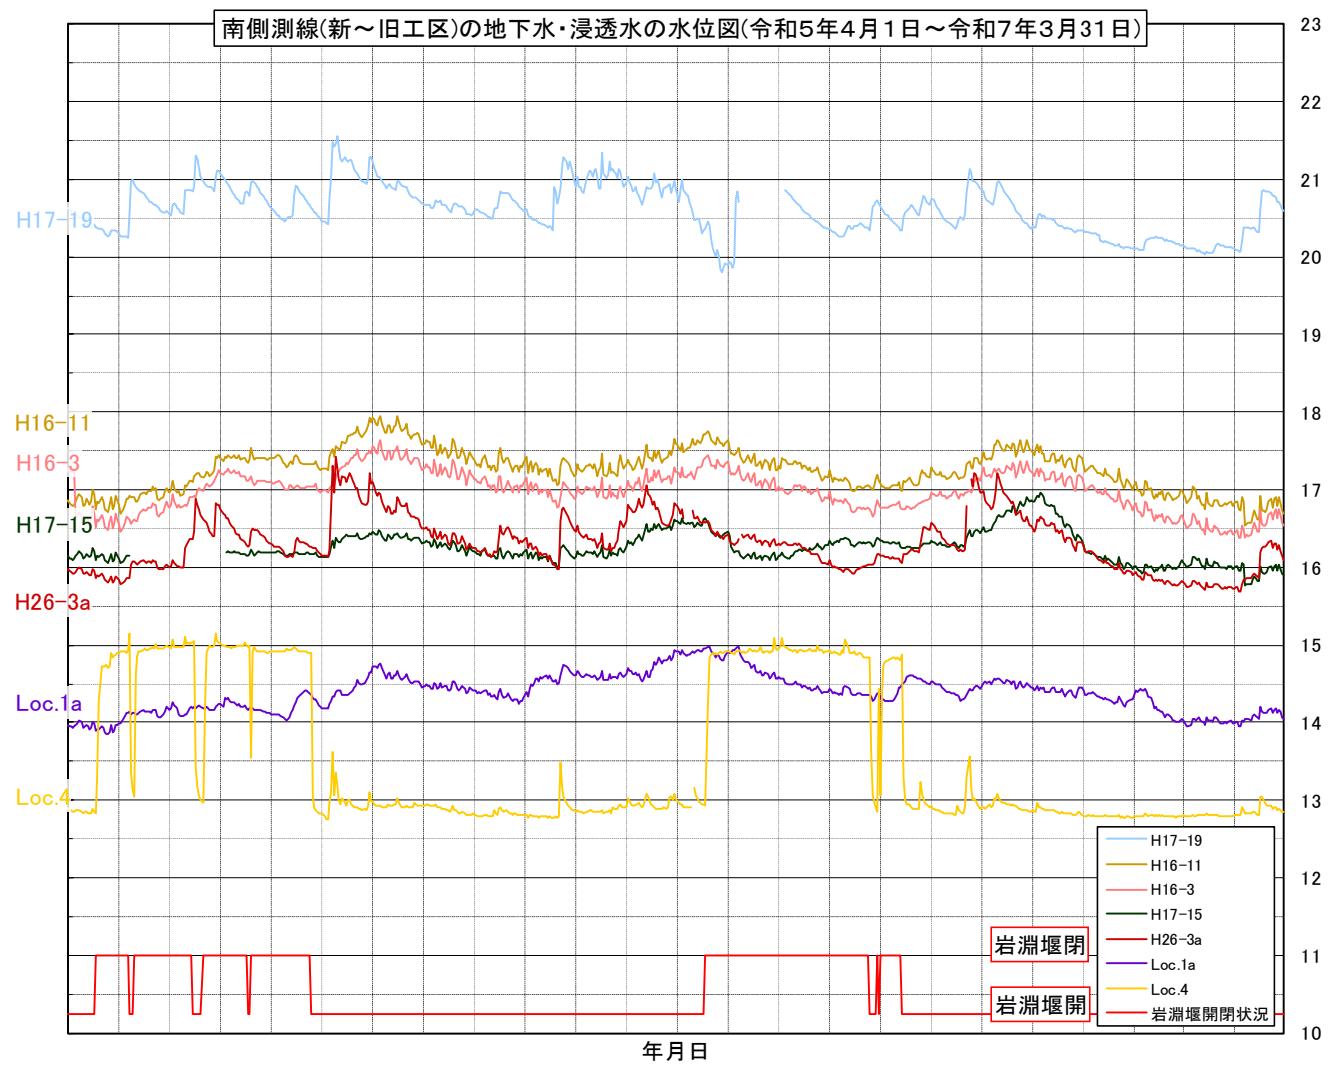
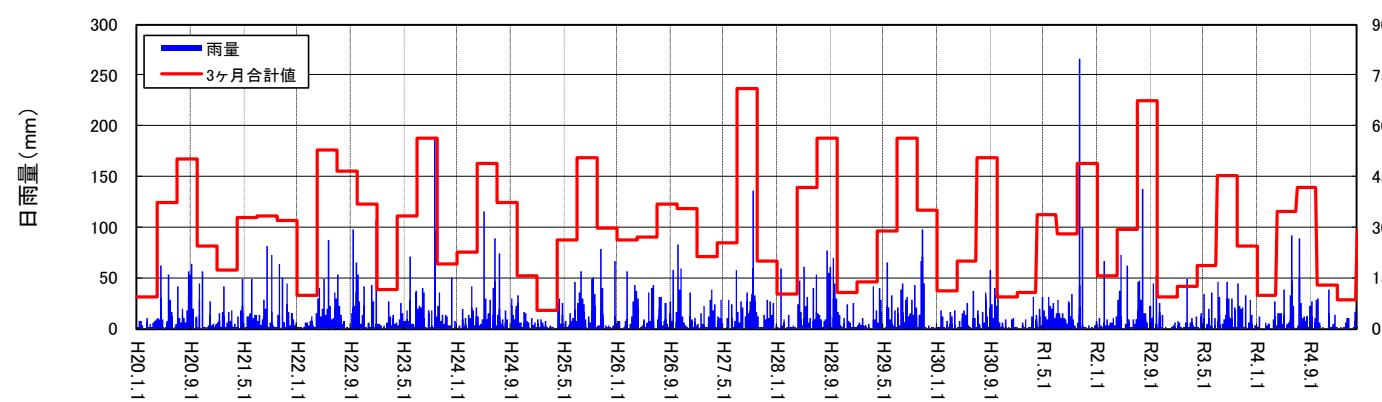
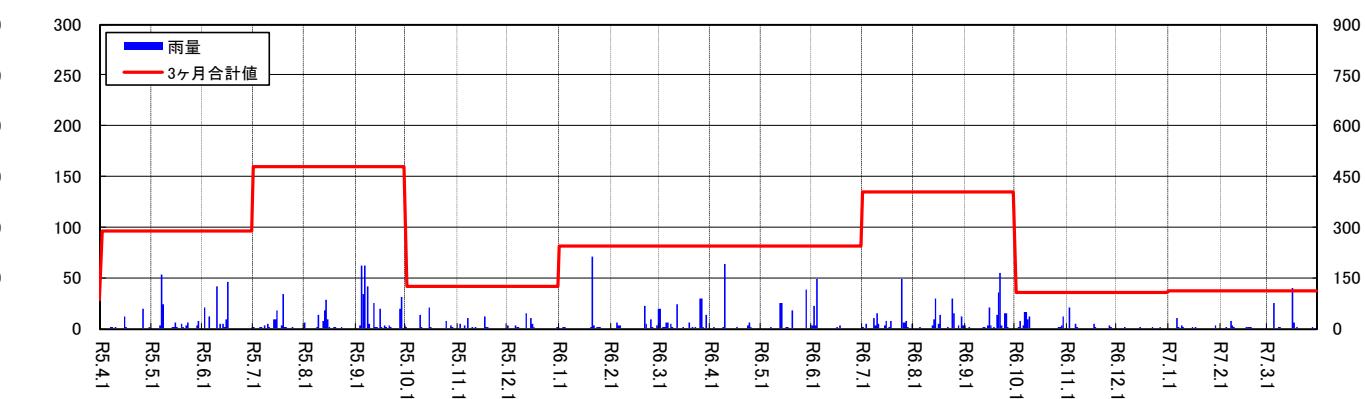
図 2-58 地下水位経時変化図 (南側測線(新～旧工区)の地下水・浸透水の水位)

※4 福島県沖地震が発生した翌月の令和 4 年 4 月 5 日に水位計を確認したところ、異常は見られなかった。

※5 Loc.1a は、令和 4 年 9 月 12 日～令和 4 年 11 月 7 日の期間、機器故障のため欠測。

※6 H17-15 は、令和 5 年 5 月 8 日～令和 5 年 7 月 4 日の期間、機器故障のため欠測。

※7 H17-19 は、令和 6 年 5 月 9 日～6 月 4 日の期間、機器故障のため欠測。

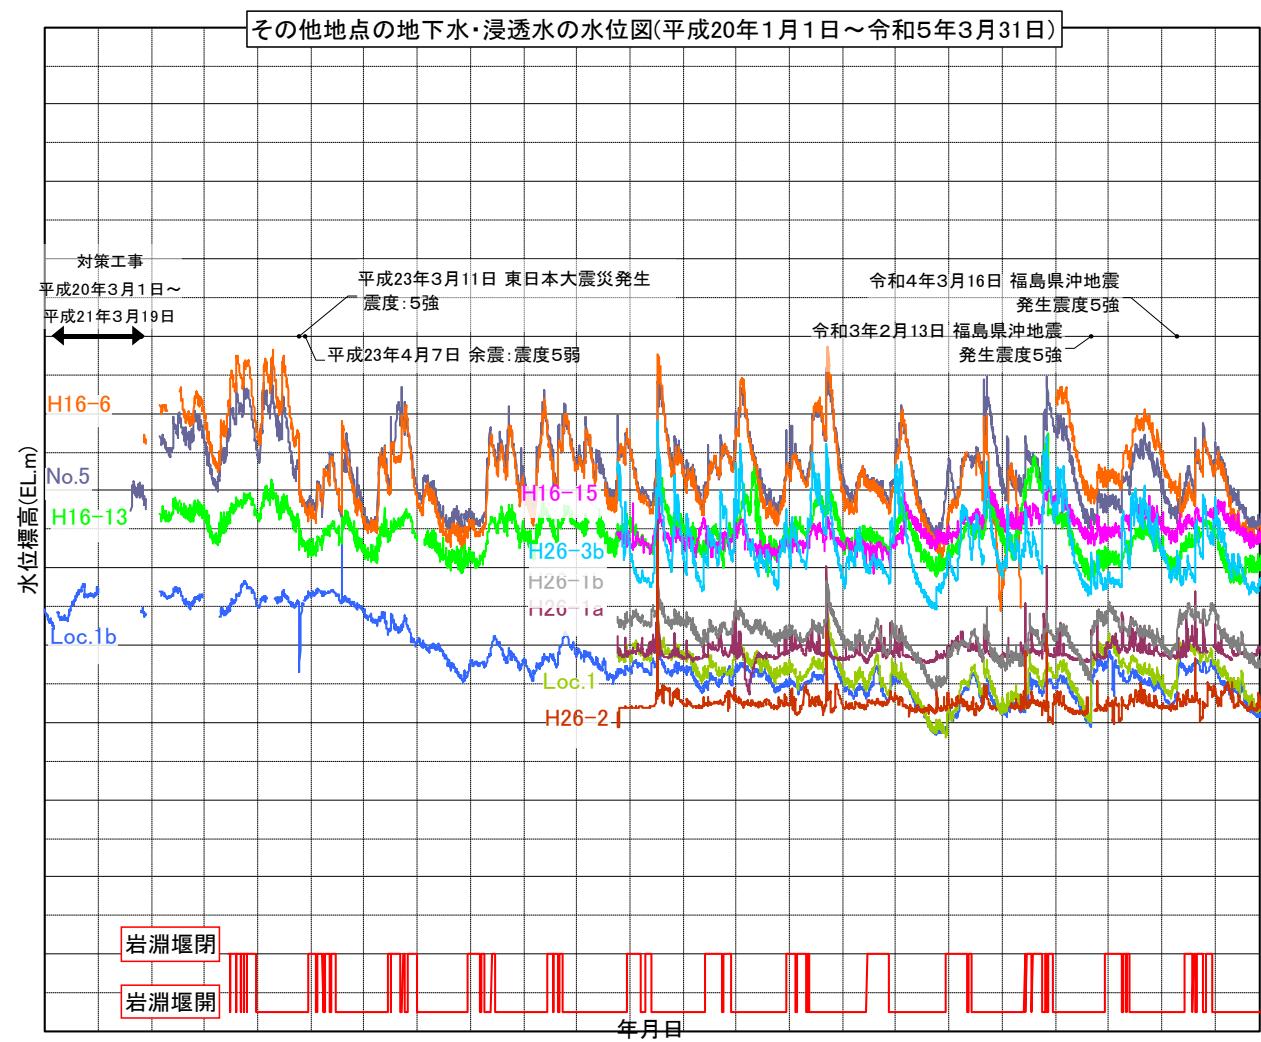
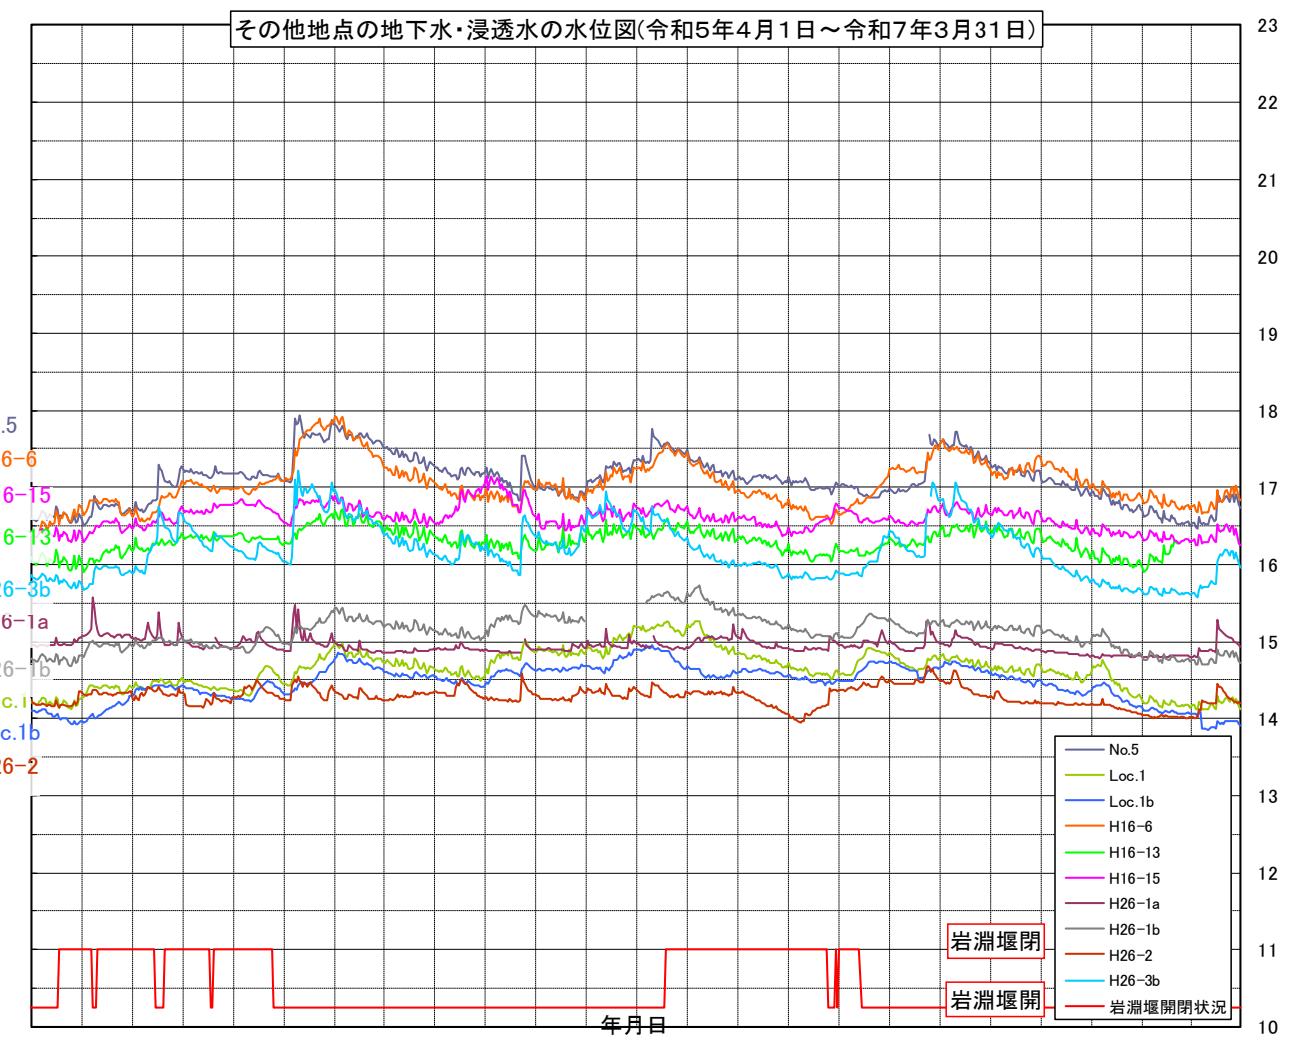
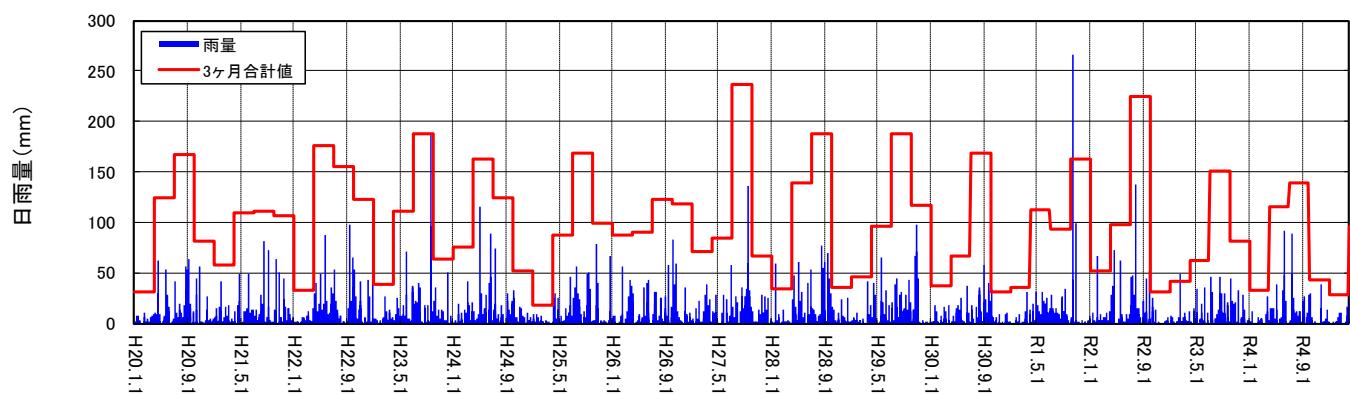
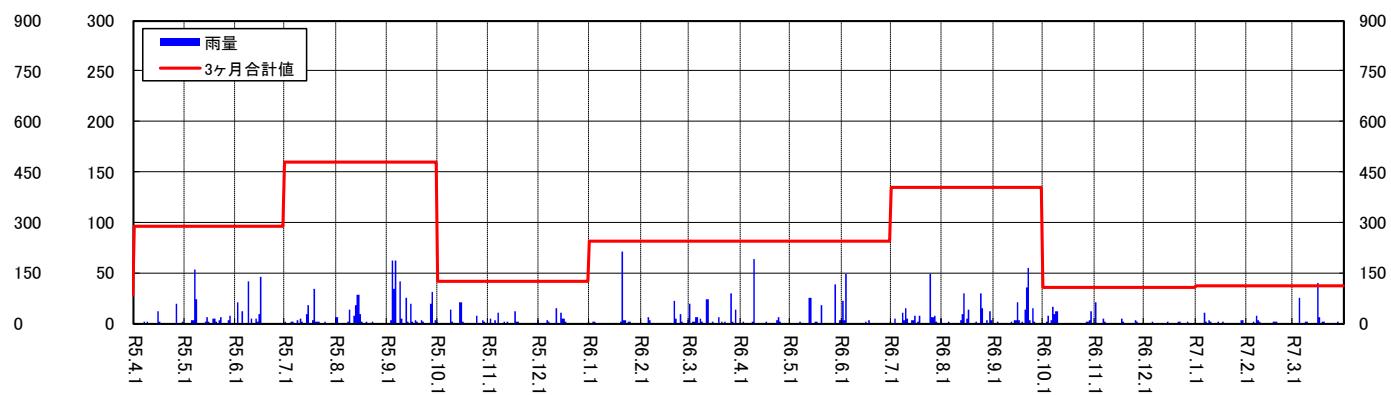
図 2-59 地下水位経時変化図（その他の地下水・浸透水の水位）

※4 H16-13 は、平成 26 年 10 月 26 日～12 月 4 日及び令和 7 年 2 月 22 日～4 月 2 日の期間、機器故障のため欠測。

※5 H16-6 は、令和元年 8 月 1 日～9 月 5 日及び令和 2 年 4 月 1 日～令和 2 年 9 月 4 日の期間、機器故障のため欠測。

※6 H26-2 は、令和元年 12 月 8 日～令和 2 年 2 月 10 日及び令和 3 年 2 月 1 日～令和 3 年 3 月 3 日の期間、機器故障のため欠測。

※7 福島県沖地震が発生した翌月の令和 4 年 4 月 5 日に水位計を確認したところ、異常は見られなかった。

※8 H26-1a は、令和 4 年 8 月 4 日～9 月 1 日の期間、機器故障のため欠測。

※9 H26-1b は、令和 6 年 3 月 2 日～4 月 5 日及び令和 6 年 6 月 4 日～7 月 9 日の期間、機器故障のため欠測。

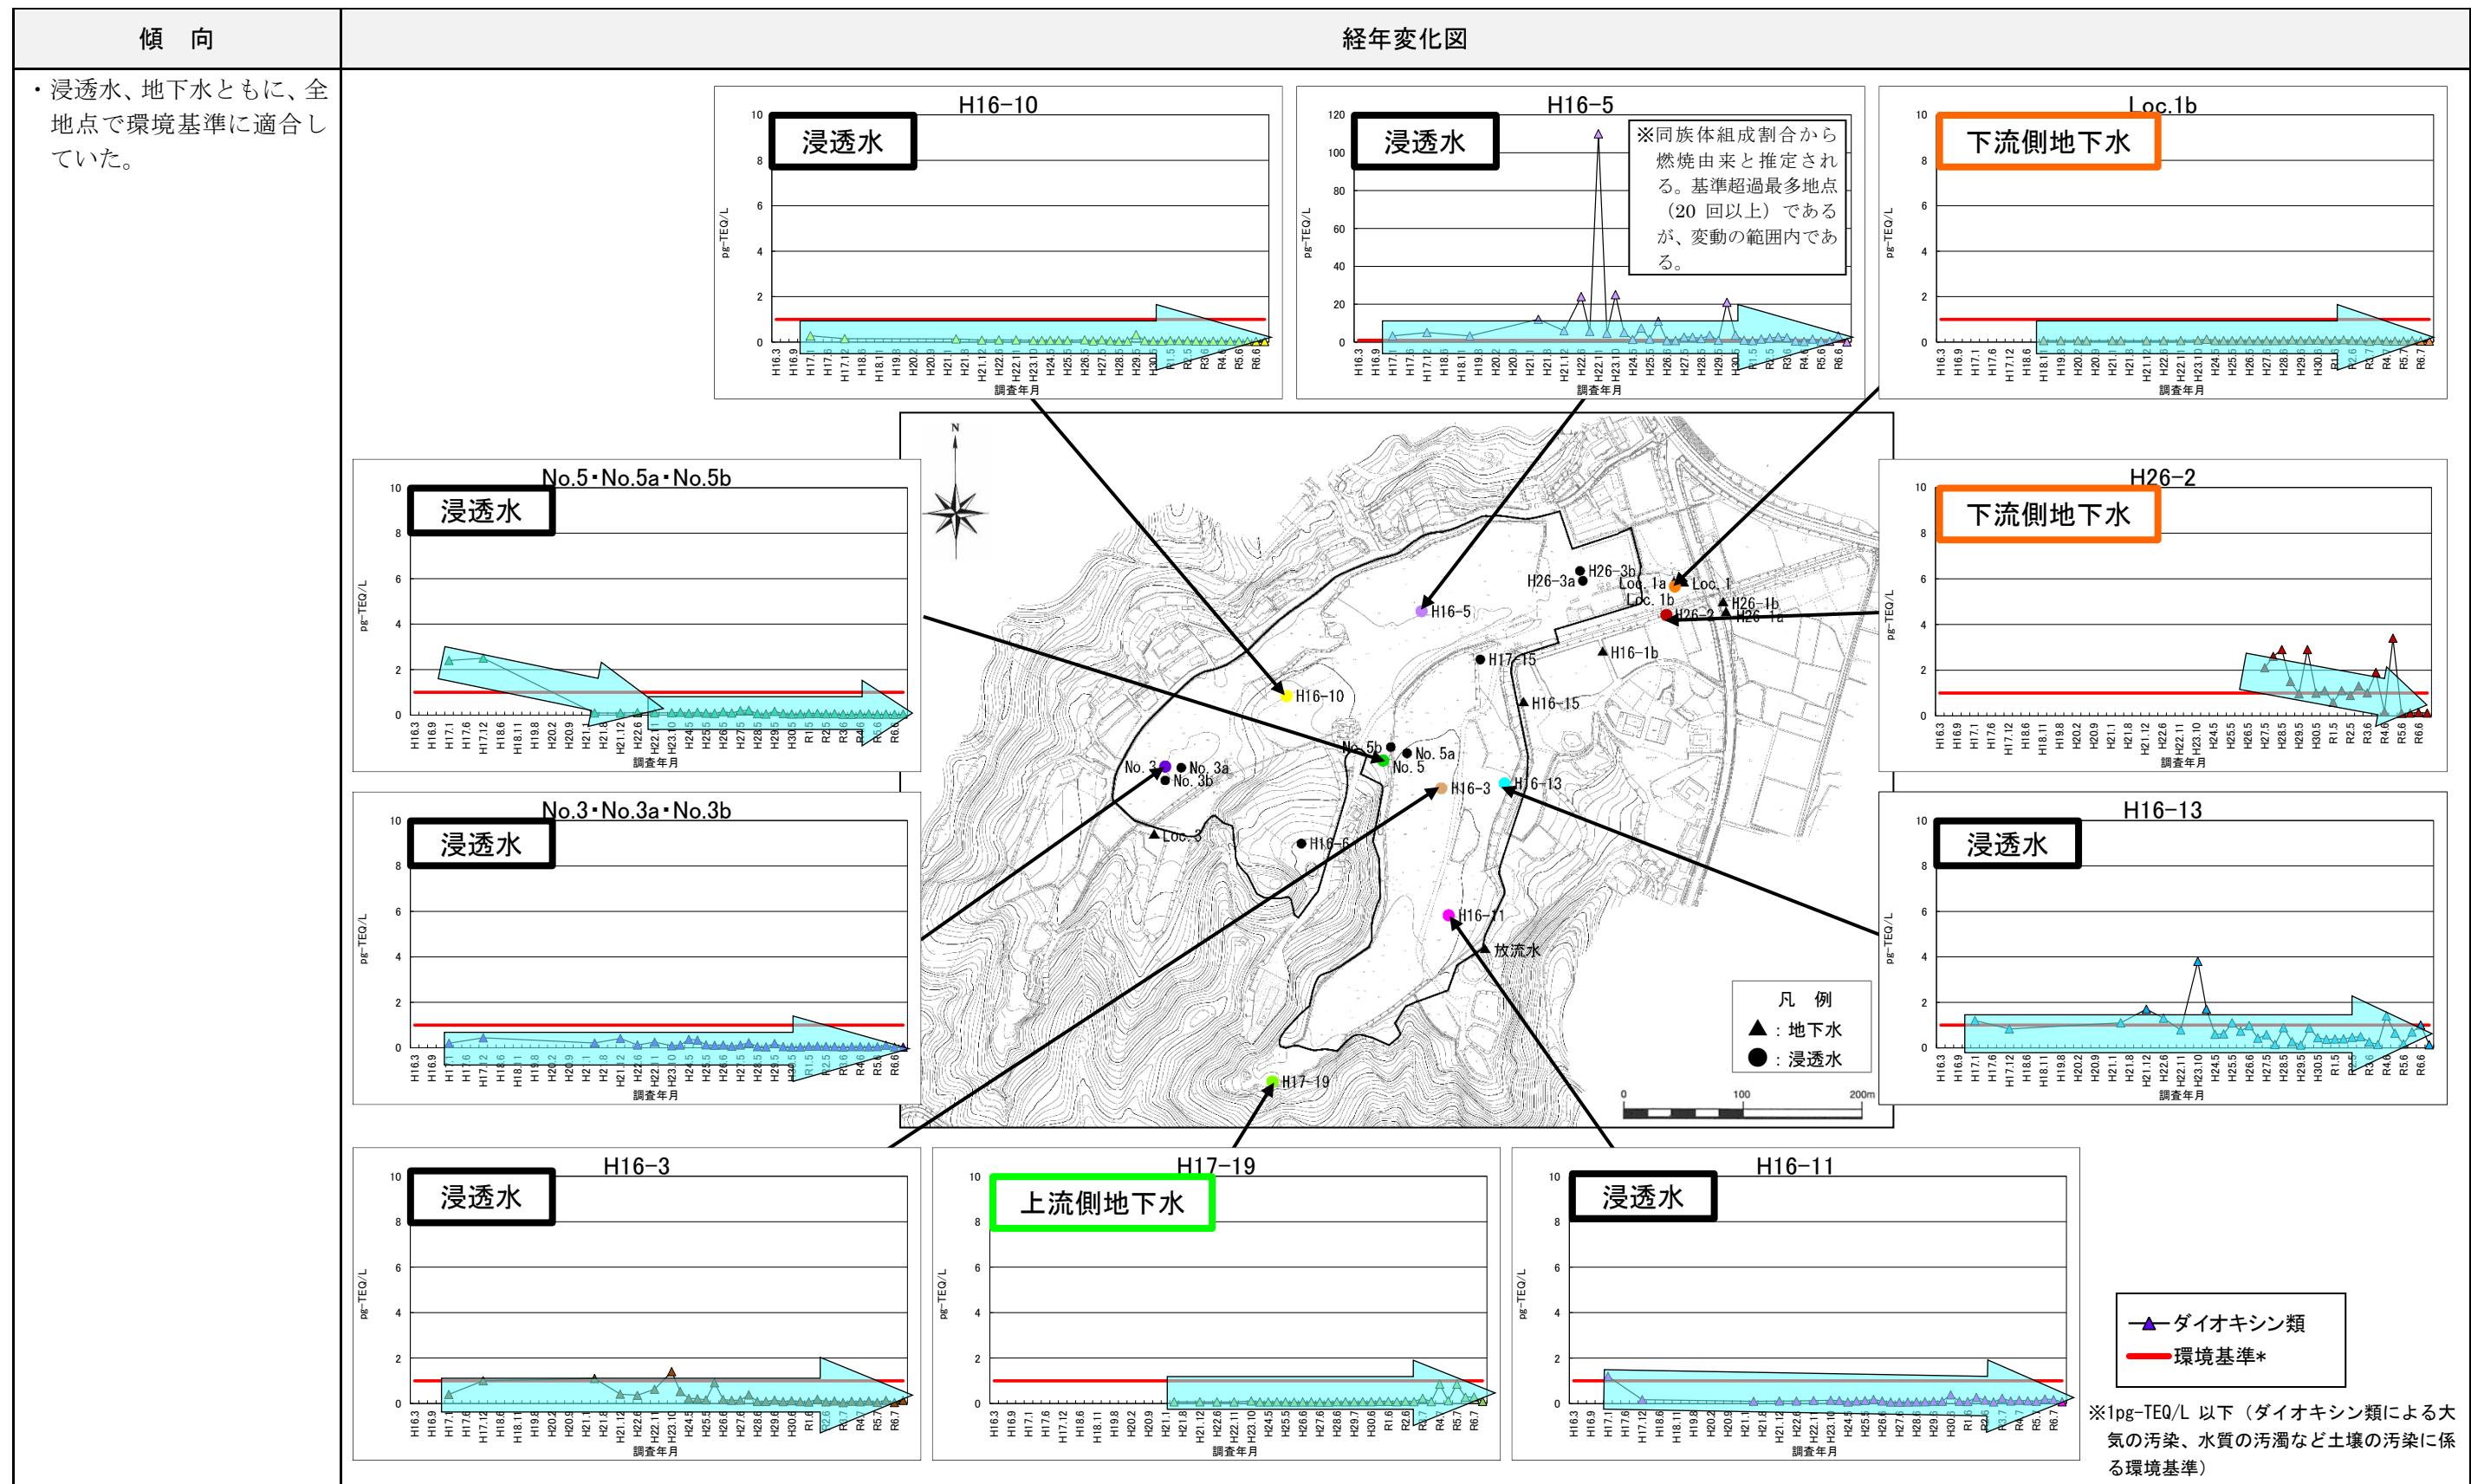
4.7 ダイオキシン類

※1pg-TEQ/L 以下 (ダイオキシン類による大気の汚染、水質の汚濁など土壤の汚染に係る環境基準)
