2.3.2 地中温度及び地下水位調査

2.4 環境モニタリングの評価（総括）

3 廃棄物処理法による最終処分場の廃止基準及び達成状況

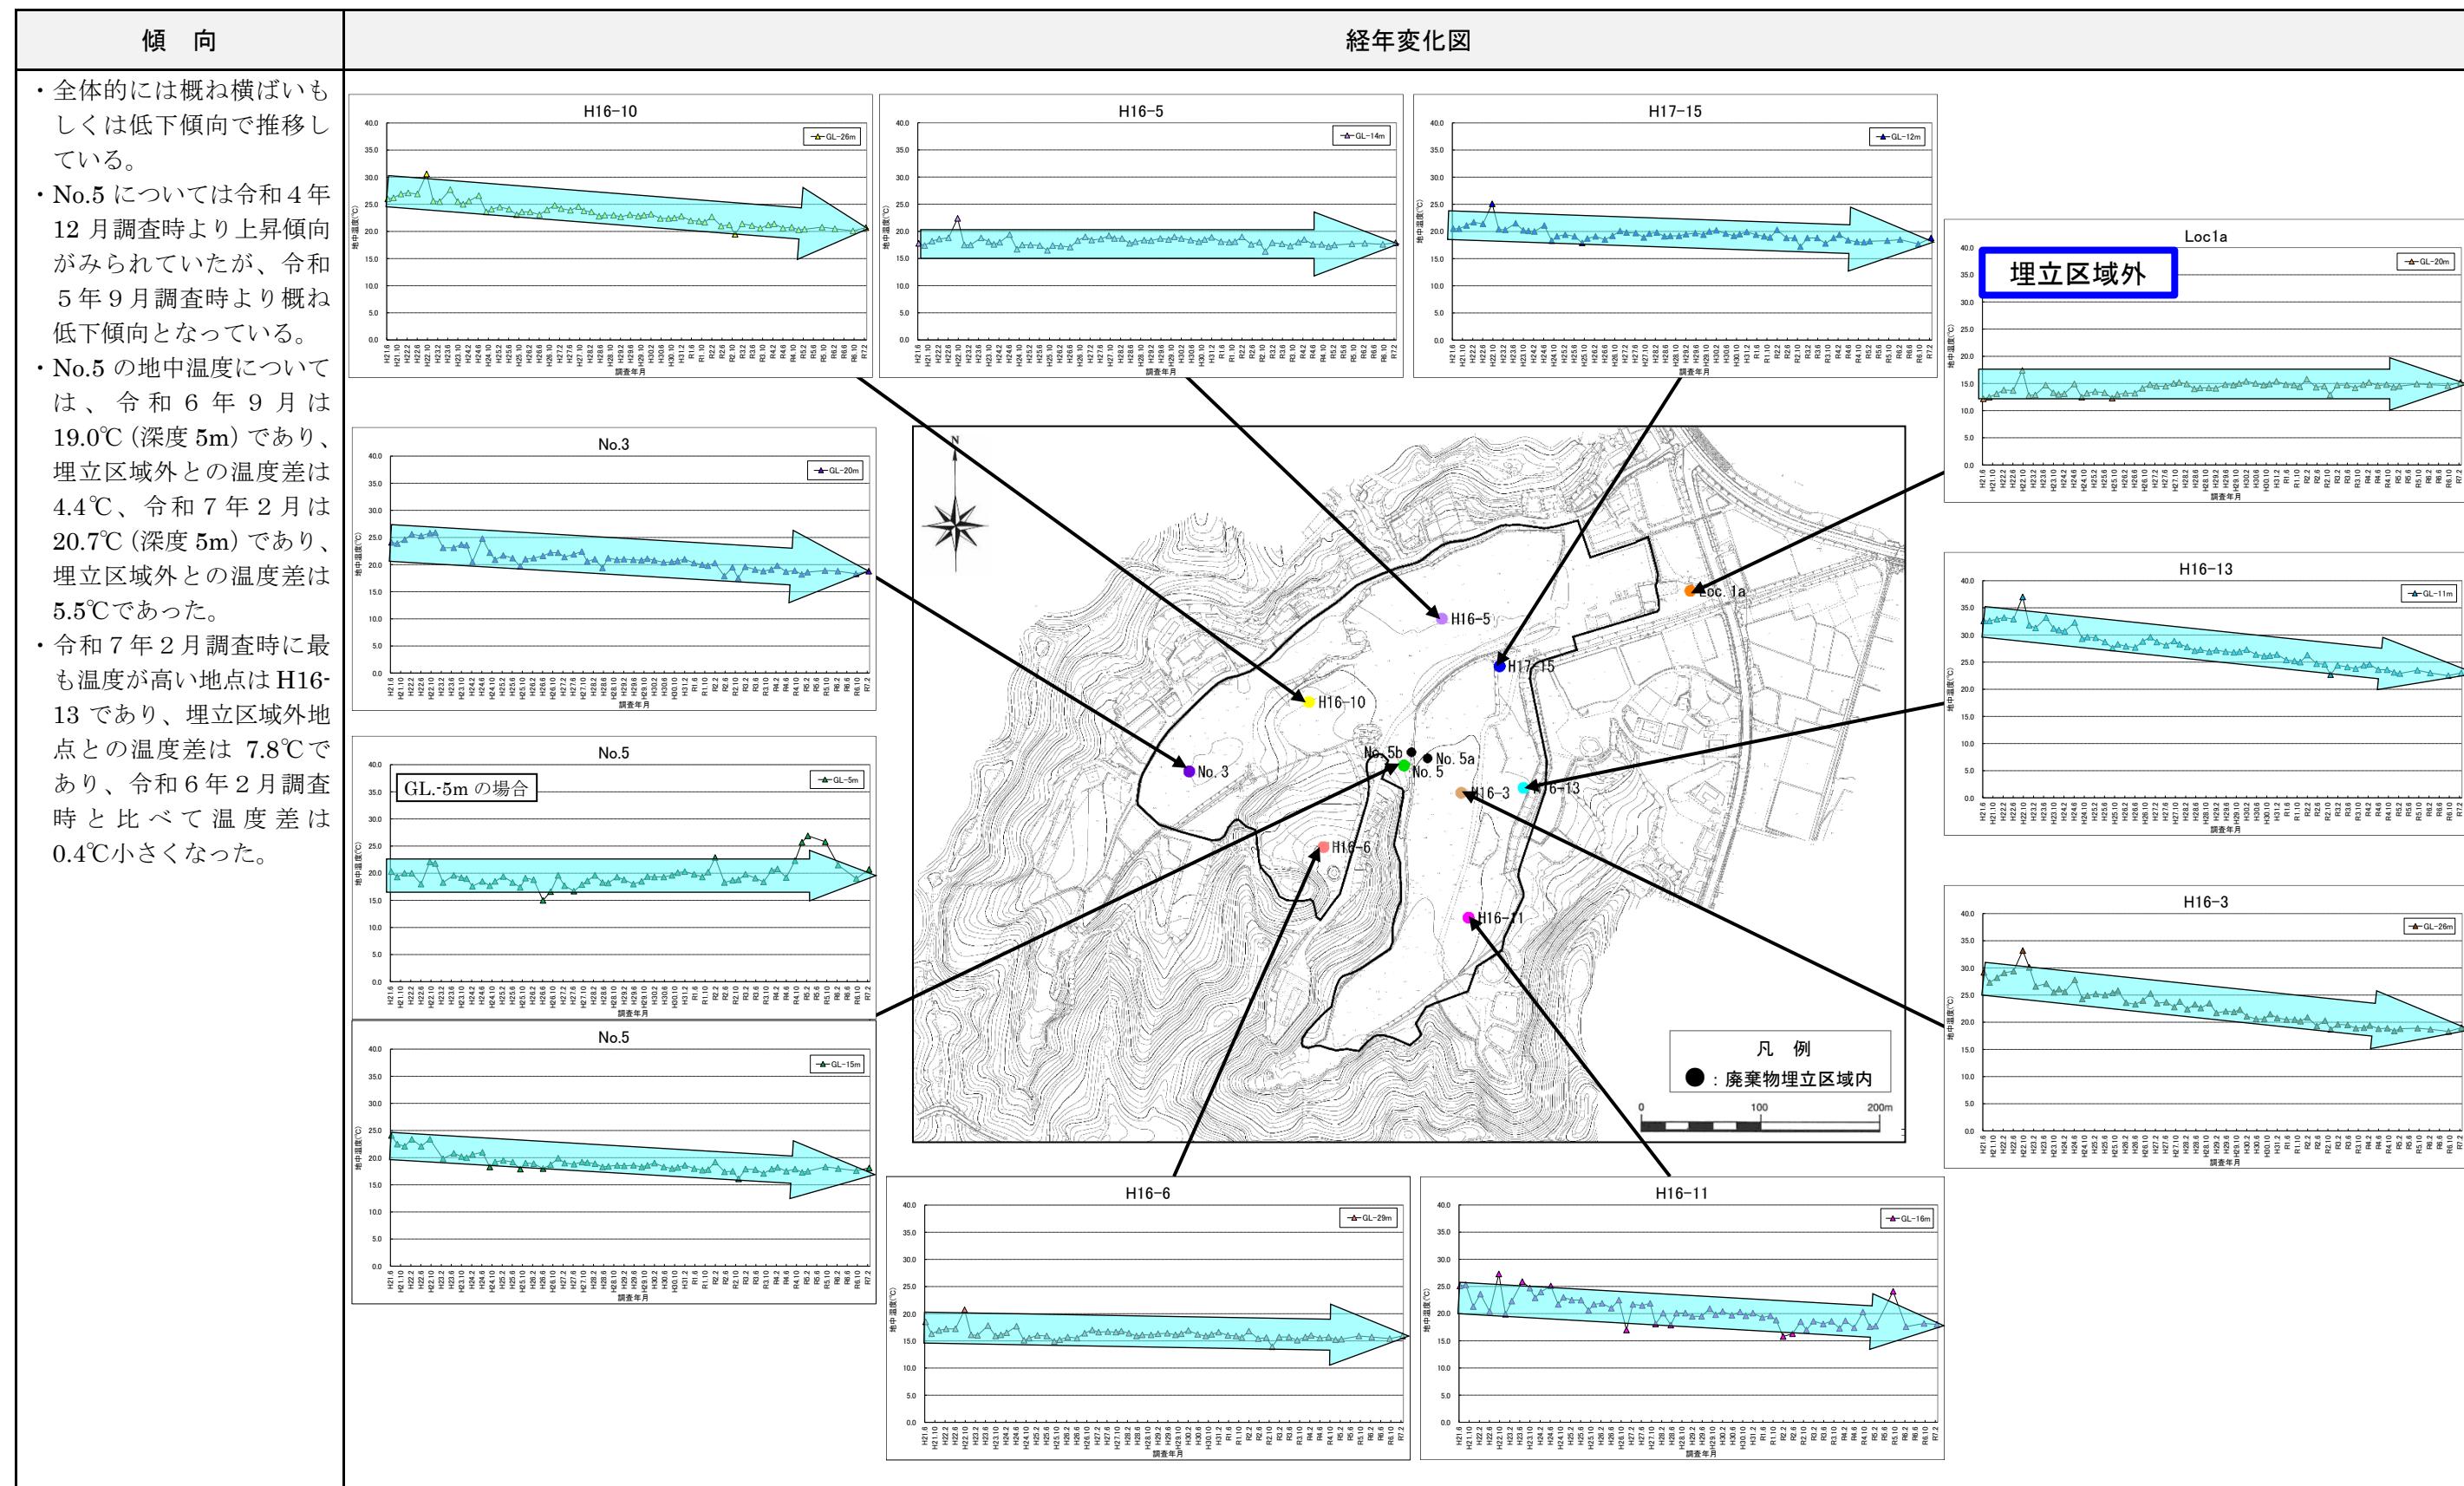
4.11 地中温度

- 処分場内の観測井戸の地中温度については、周辺の Loc.1a と比較して前年度の同じ期間よりも差が縮小しており、埋立区域内のほとんどの観測井戸では横ばいか低下傾向を示している。しかし、No.5 地点の浅部で令和 4 年 12 月～令和 5 年 9 月頃に一時的に温度が高い状況が確認されたことや、一部観測井戸ではガスの発生が依然として認められること、他地点と比較し硫化水素やメタンが高い濃度を示す地点も確認されることから、廃棄物埋立区域内では、微生物による廃棄物の分解反応が継続しているものと考えられる。また、処分場内の浸透水では、鉛、砒素、BOD が廃棄物処理法に定める地下水等検査項目基準を超える地点、ほう素、ふつ素が環境基準を超える地点があることなどから、処分場内はまだ安定した状況には至っていないと考えられる。
- 周辺地下水では、埋立区域よりも上流側に位置する H17-19 で砒素が地下水等検査項目基準を超過したが、これまでの調査結果から自然由来である可能性が考えられる。また、H26-2 で BOD が地下水等検査項目基準を超過したが、その他の項目については、全ての地点で地下水等検査項目基準等に適合していた。処分場内の浸透水では地下水等検査項目基準を超過している項目（鉛、砒素、BOD）や環境基準を超過している項目（ほう素、ふつ素）があり、これらによる周辺地下水での値の上昇傾向は現状では認められないものの、処分場内の地下水は上流側から下流側へ少しづつ流下していると考えられることを踏まえ、今後も状況の変化を確認するための継続した調査が必要である。
