# 土砂災害警戒区域等の指定の告示に係る図書(その1)

| 自然現象の種類 | 急傾斜地の崩壊 |
| 調査機関 | 宮城県仙台土木事務所 |

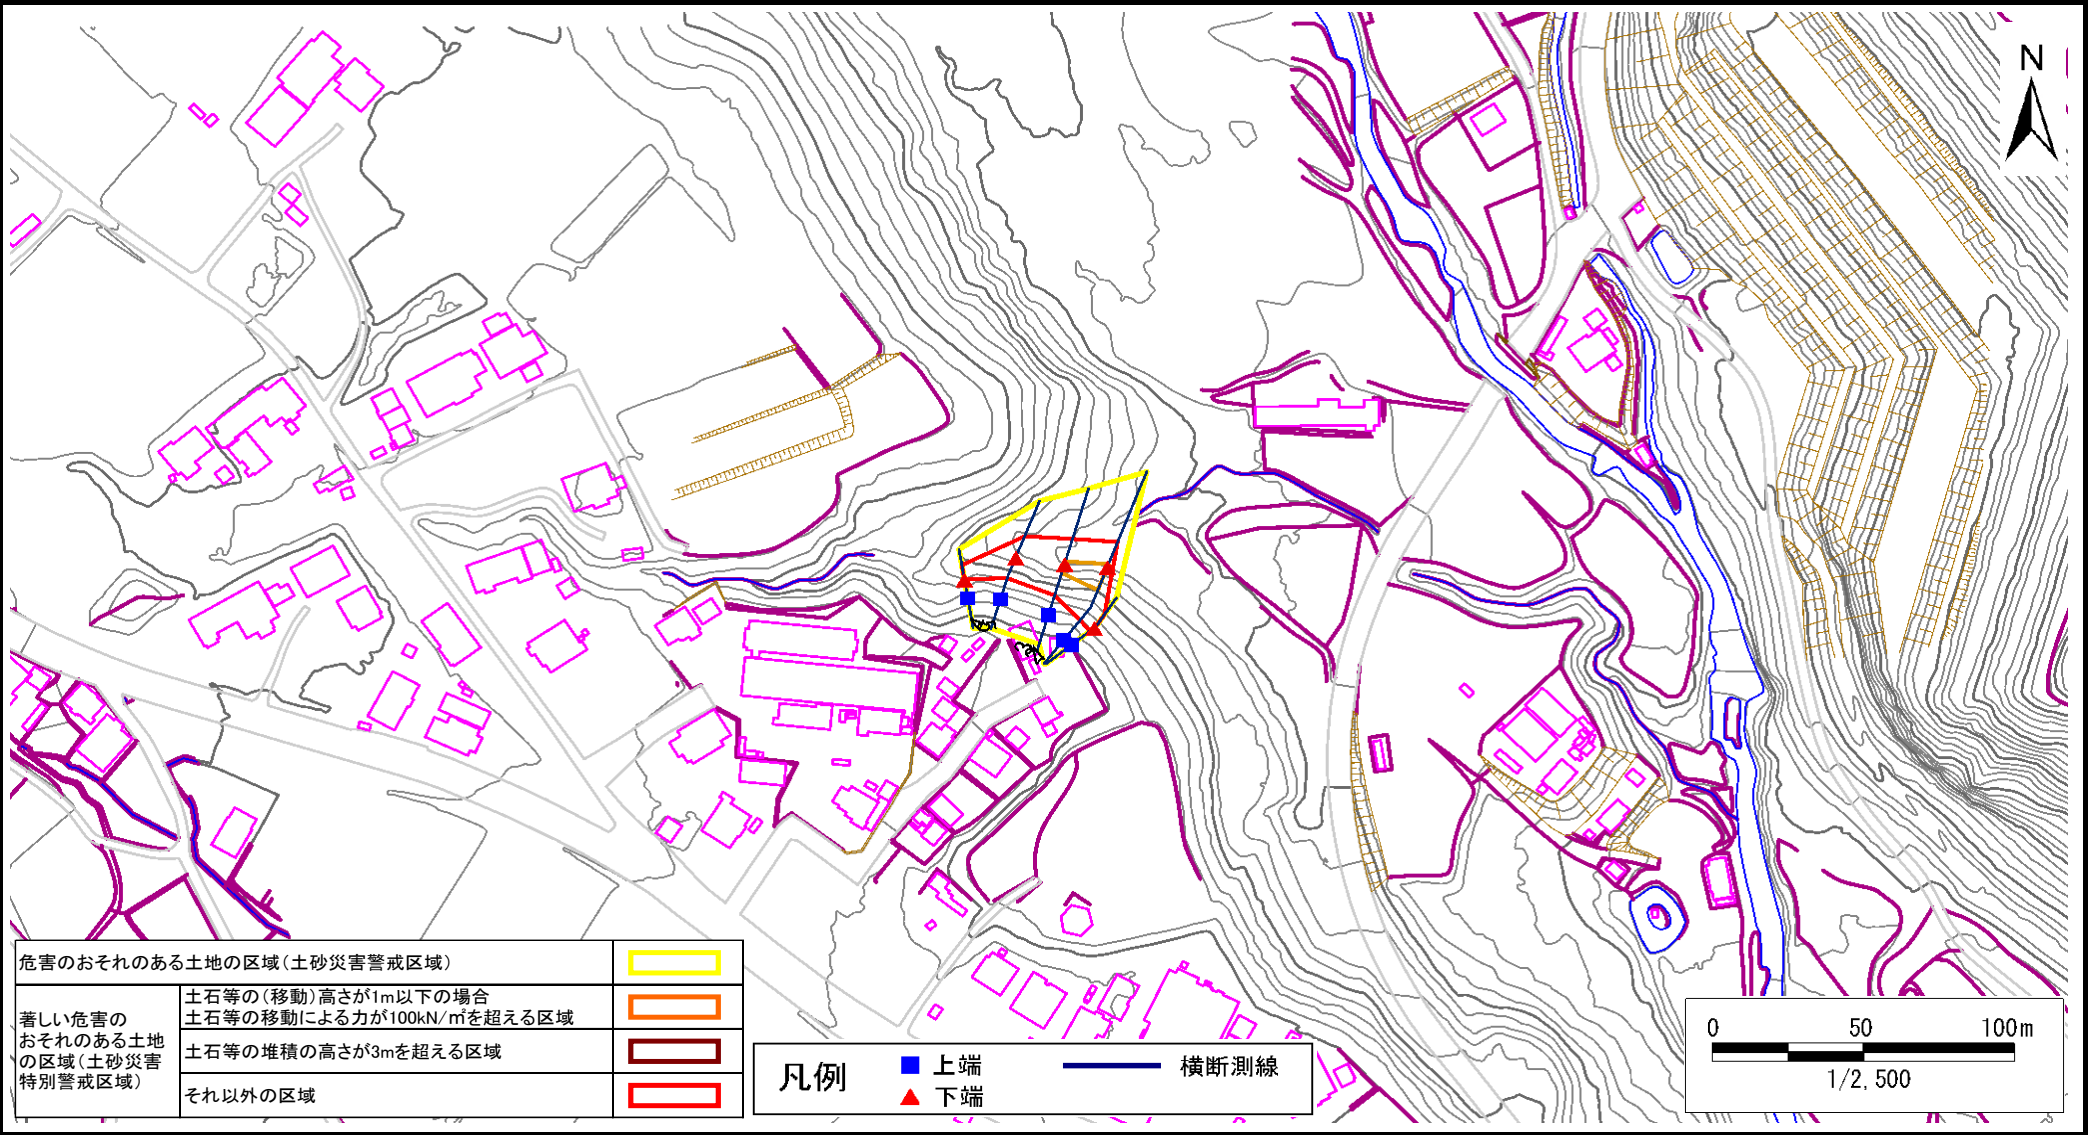
急傾斜地の位置 箇所番号 N105K0425 箇所名 福岡6 所在地 仙台市泉区福岡

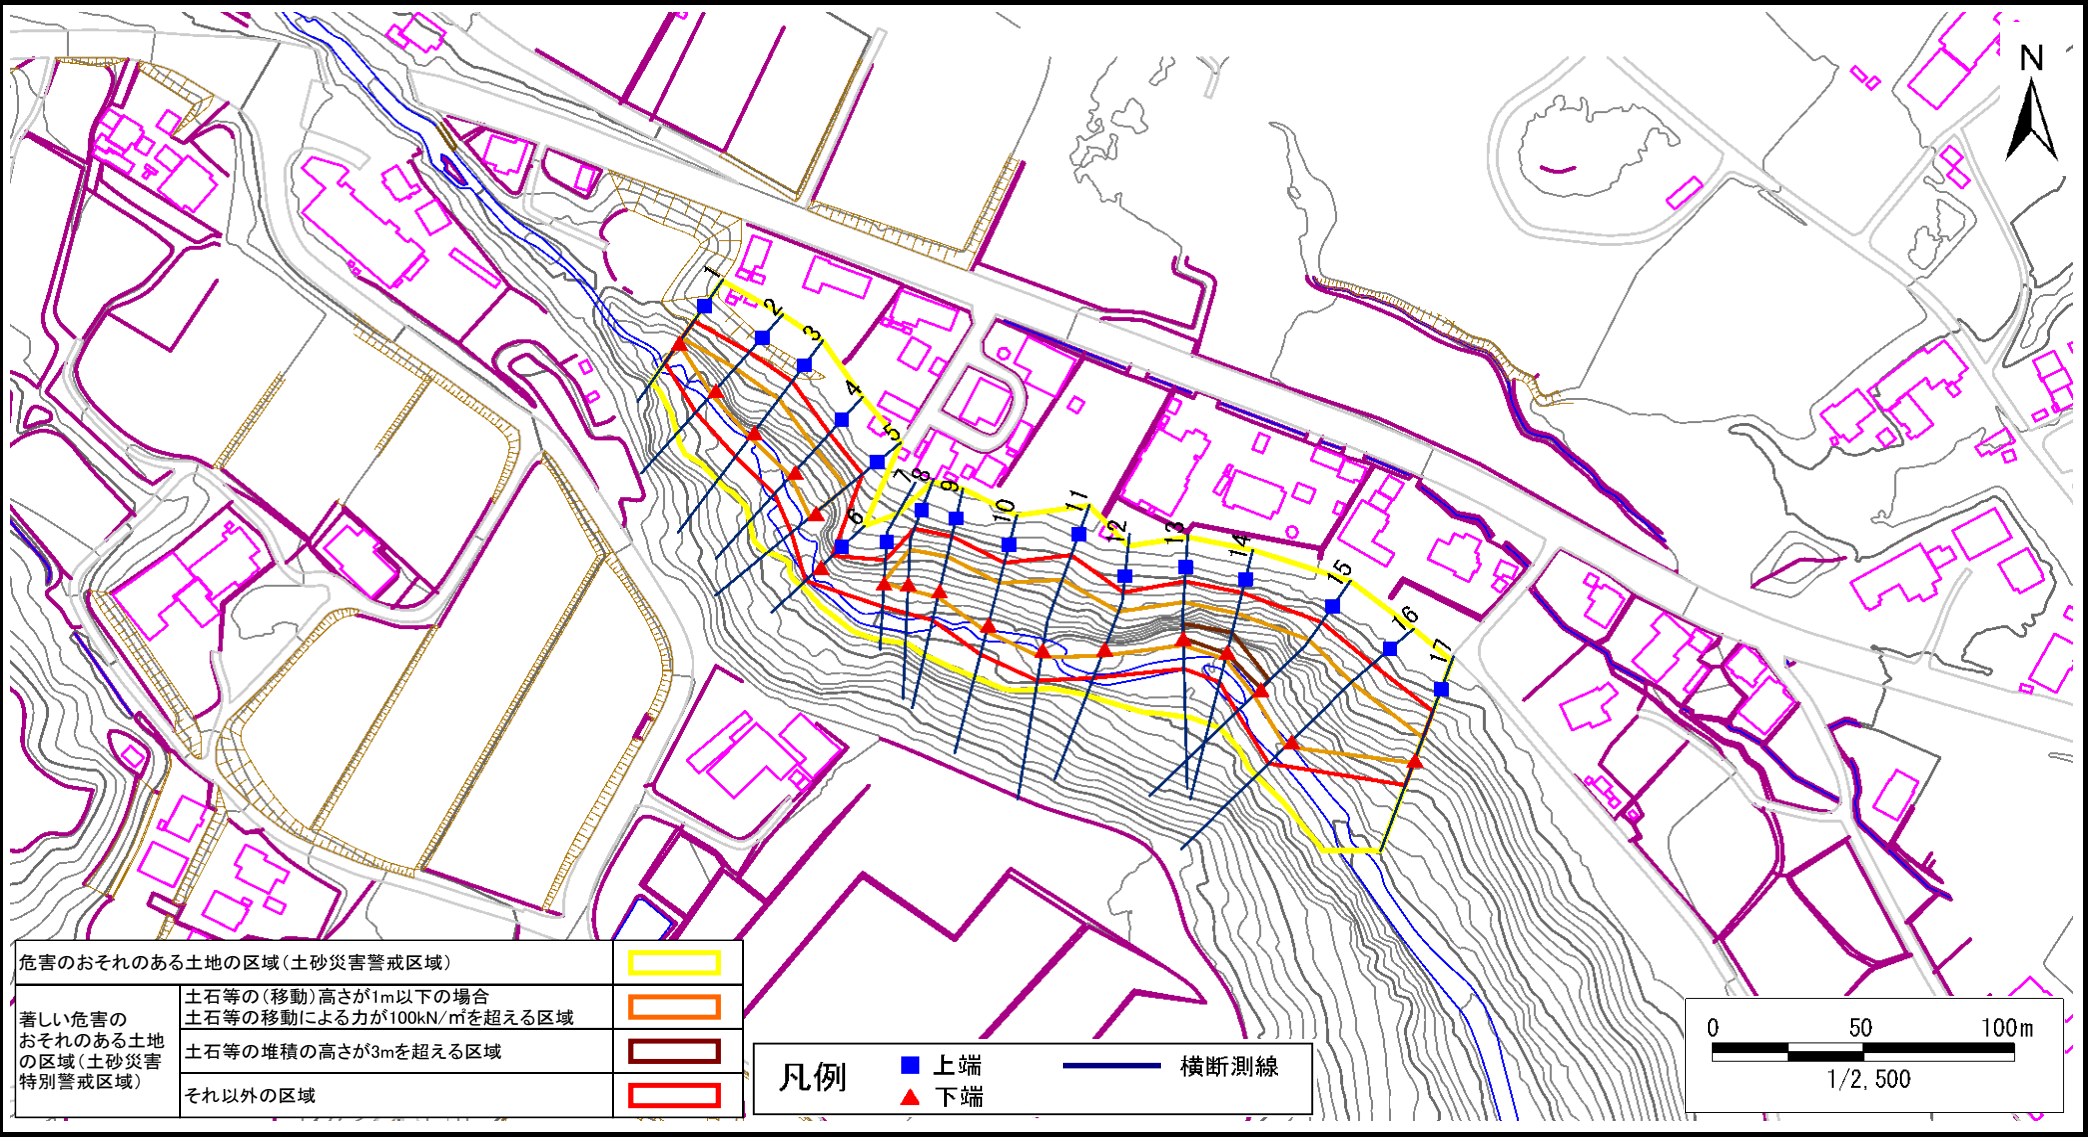
| 急傾斜地の位置 | 箇所番号 | N105K0430 | 箇所名 | 福岡7 | 所在地 | 仙台市泉区福岡 |

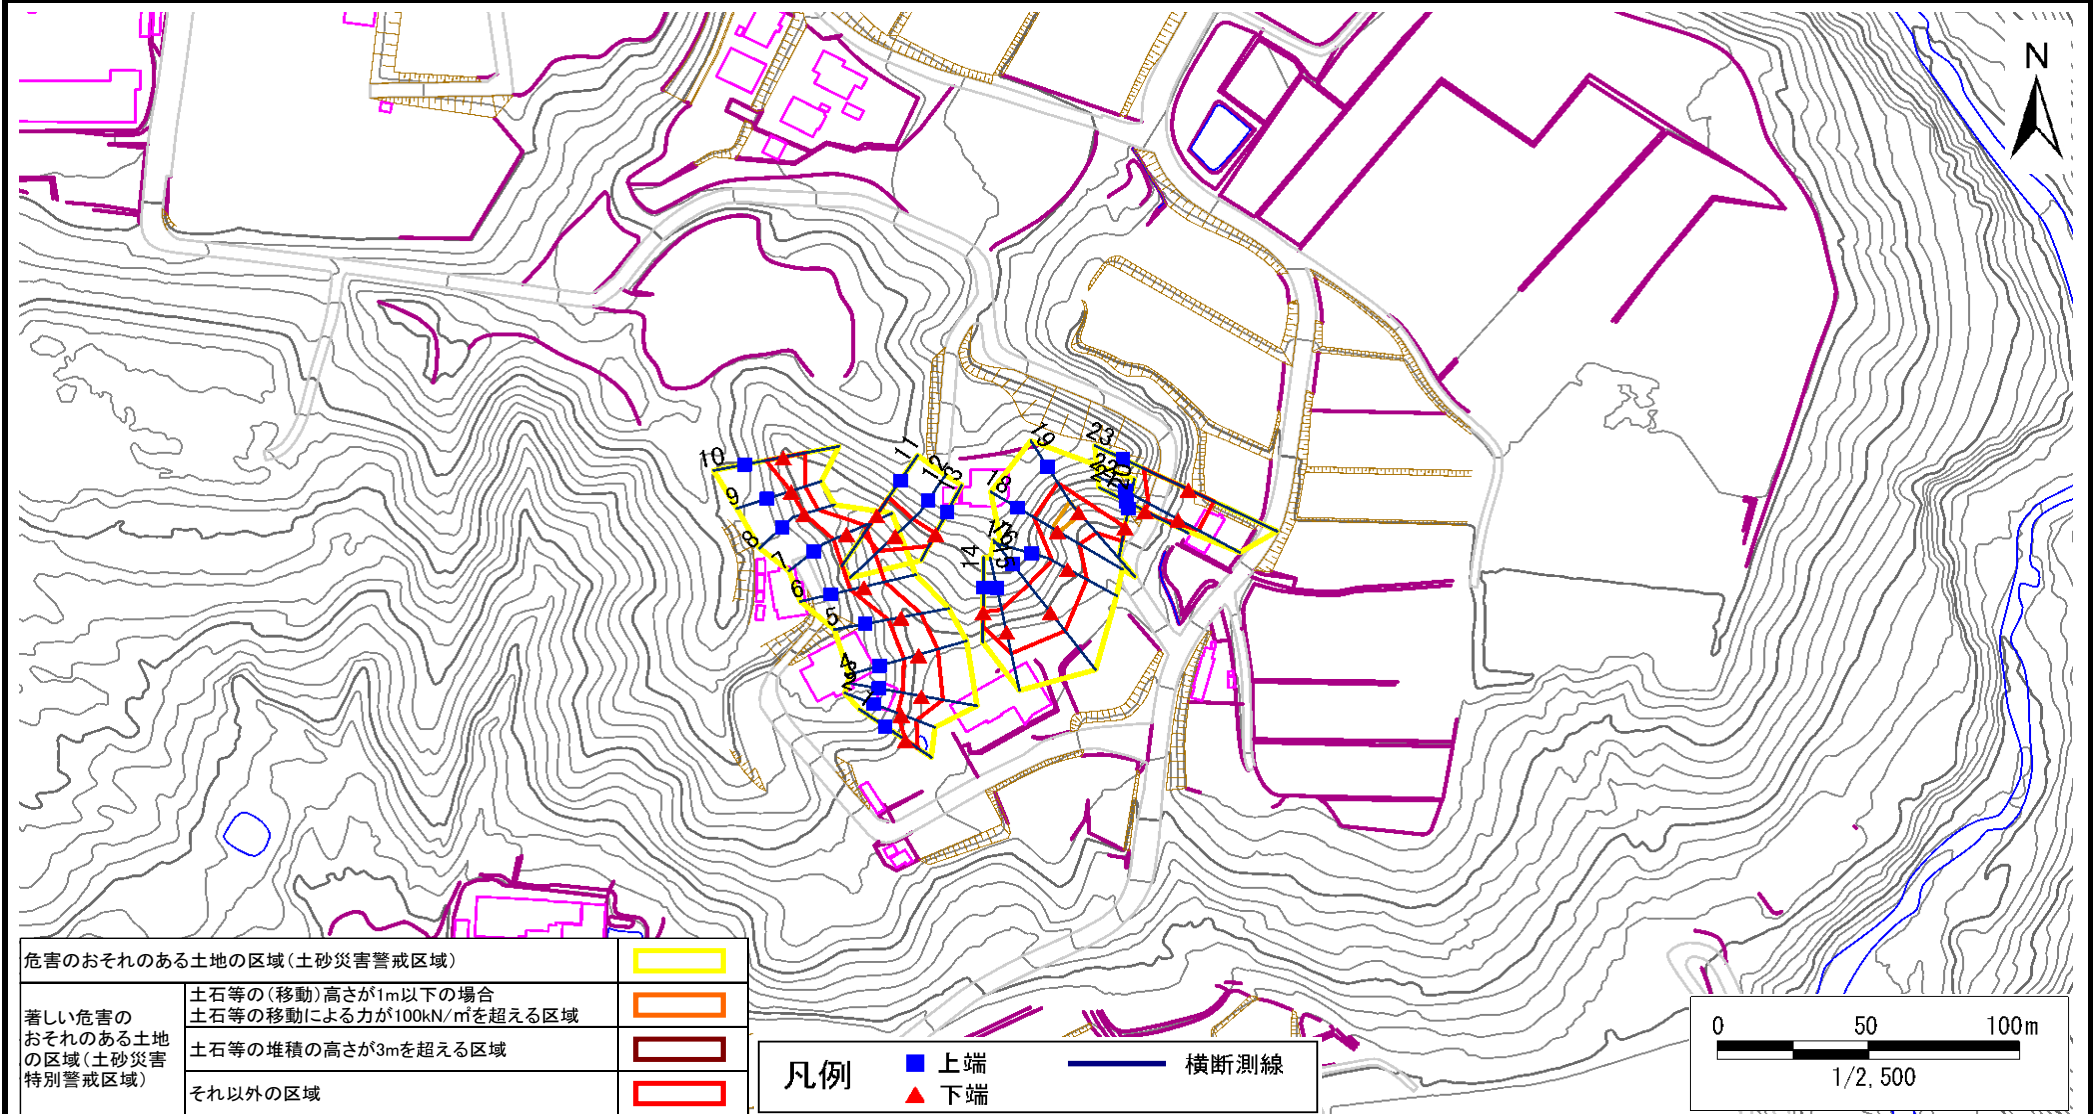
| 急傾斜地の位置 | 箇所番号 | N105K0433 | 箇所名 | 福岡8 | 所在地 | 仙台市泉区福岡 |

急傾斜地の位置 箇所番号 N105K0433 箇所名 福岡8 所在地 仙台市泉区福岡

| 横断測線の区間 | 土石等の移動により建築物の地上部に作用すると想定される力 | | | | 土石等の堆積により建築物の地上部に作用すると想定される力 | | | |
| | 土石等の（移動）高さが1m以下の場合、土石等の移動による力が100kN/m <sup>2</sup> を超える区域 | | それ以外の区域 | | 土石等の堆積の高さが3mを超える区域 | | それ以外の区域 | |
| | 力の大きさのうち最大のもの<br>（kN/m <sup>2</sup> ） | 土石等の高さ<br>（m） | 力の大きさのうち最大のもの<br>（kN/m <sup>2</sup> ） | 土石等の高さ<br>（m） | 力の大きさのうち最大のもの<br>（kN/m <sup>2</sup> ） | 土石等の高さ<br>（m） | 力の大きさのうち最大のもの<br>（kN/m <sup>2</sup> ） | 土石等の高さ<br>（m） |

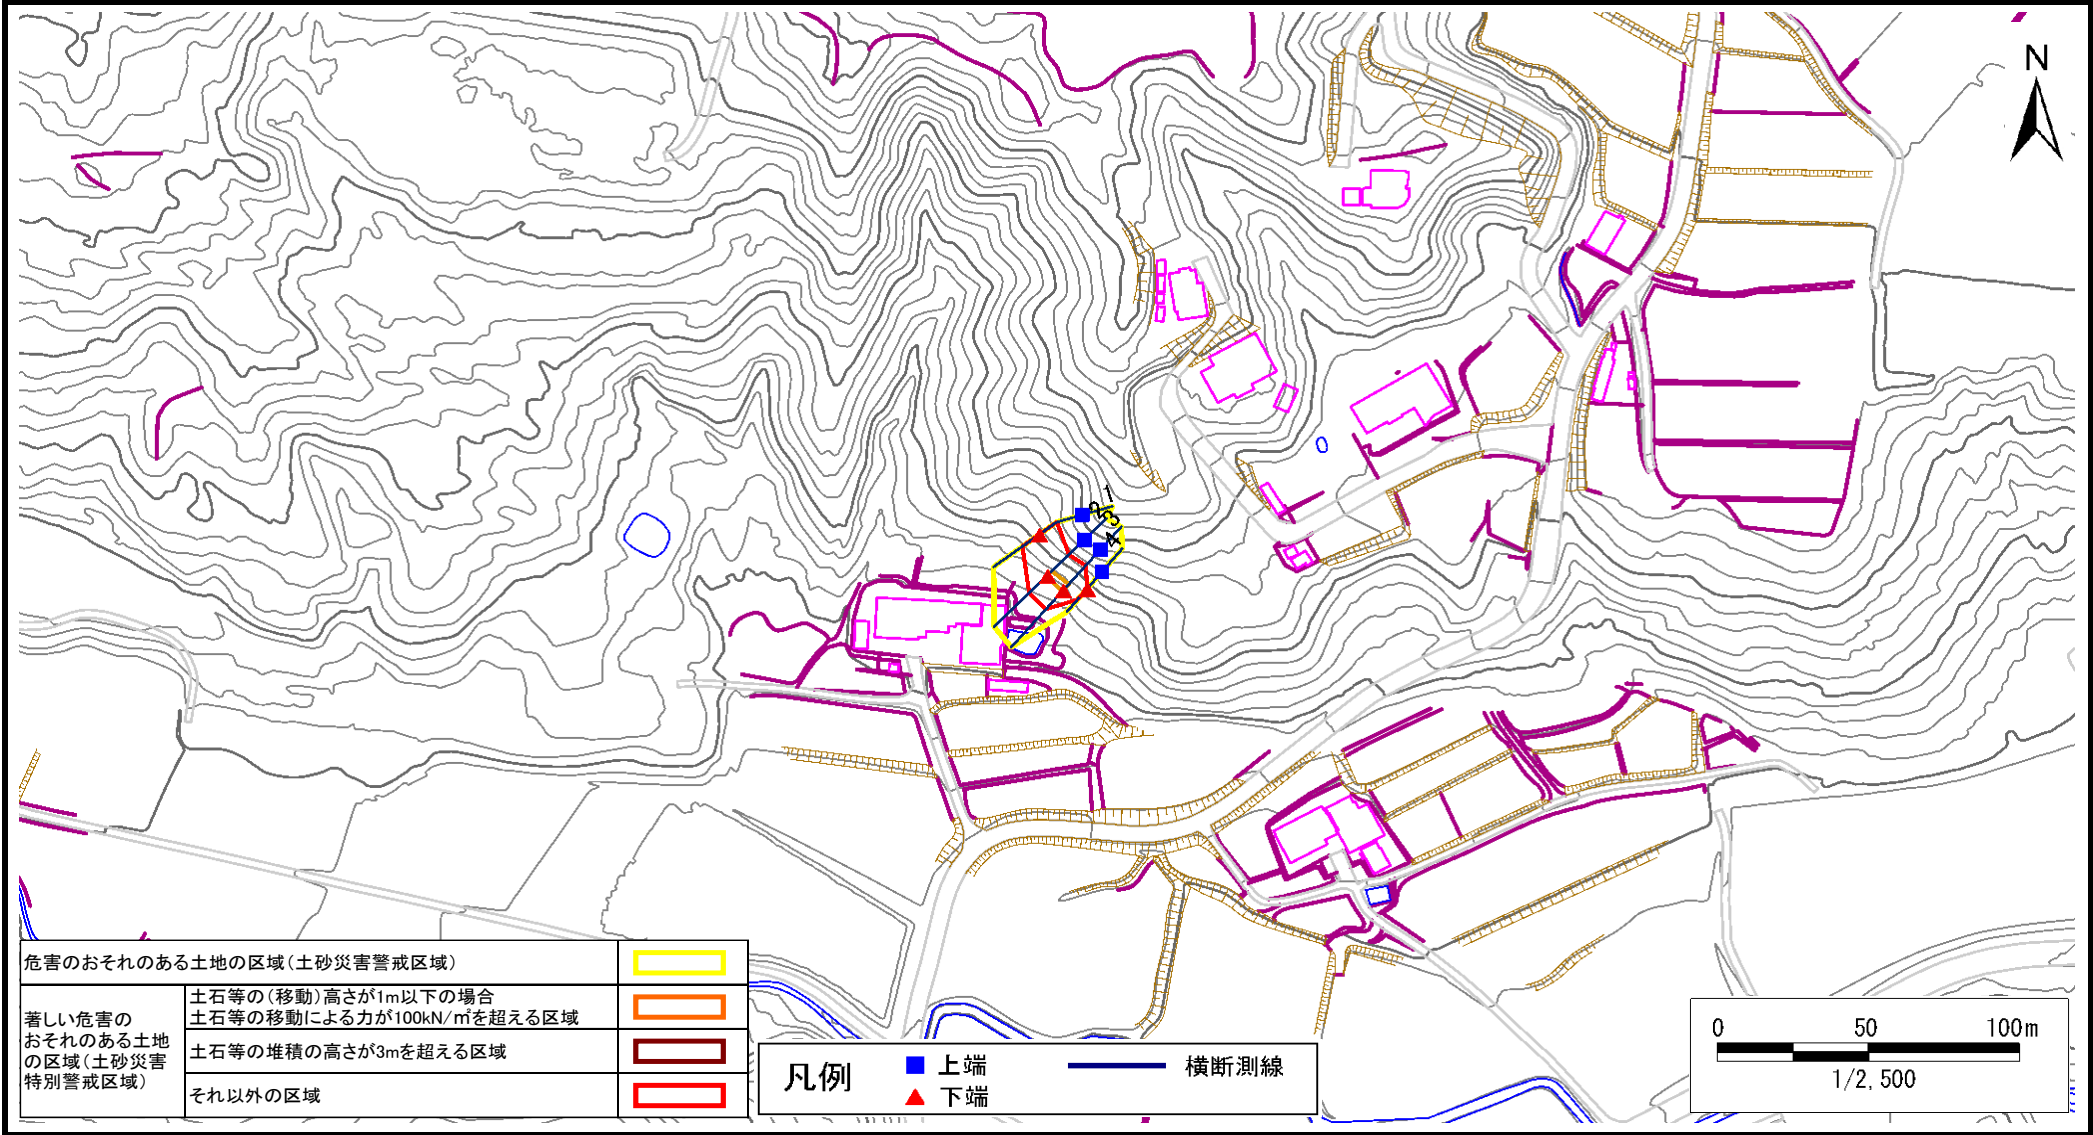
| 急傾斜地の位置 | 箇所番号 | N105K0438 | 箇所名 | 福岡9 | 所在地 | 仙台市泉区福岡 |

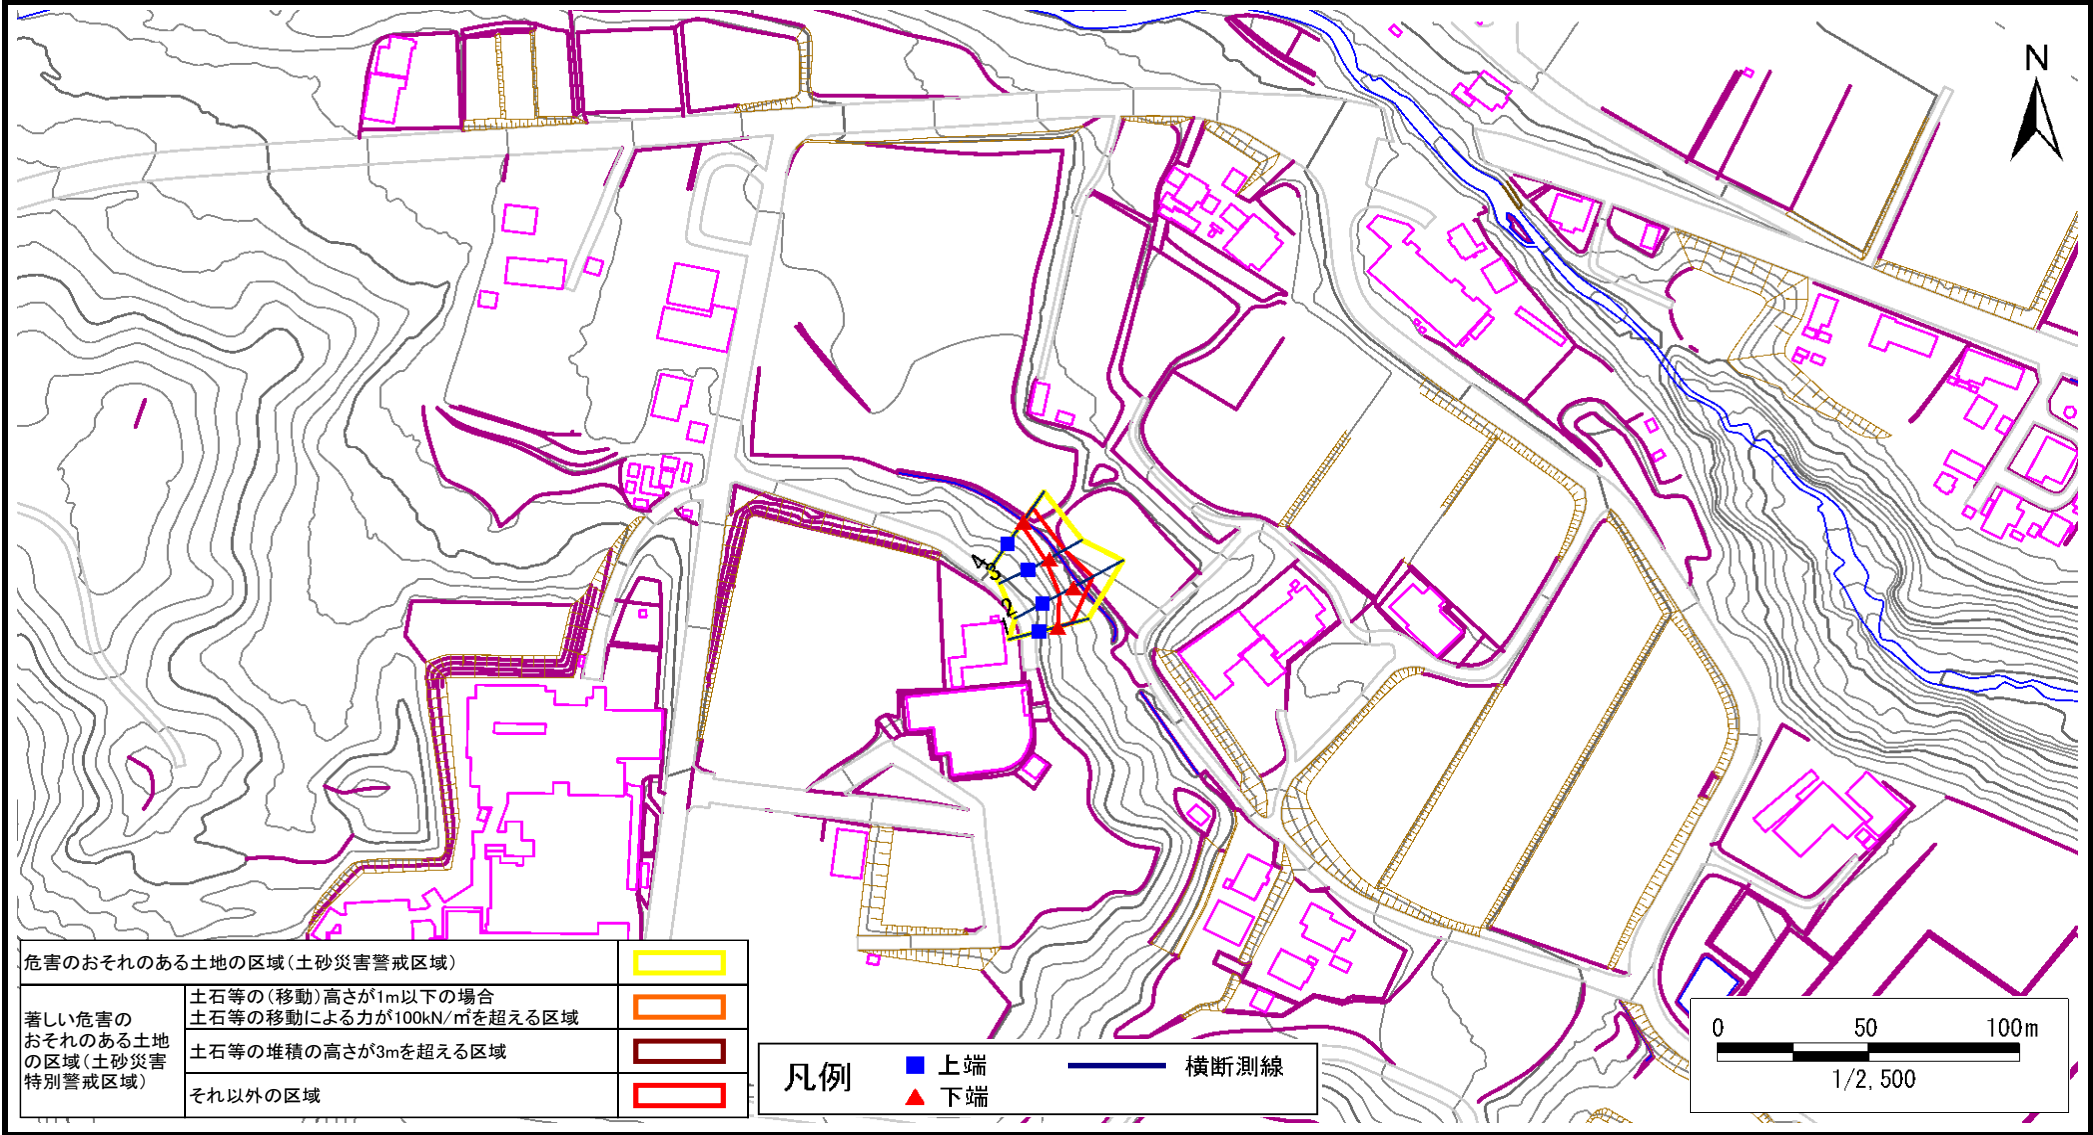
| 急傾斜地の位置 | 箇所番号 | N105K0439 | 箇所名 | 福岡10 | 所在地 | 仙台市泉区福岡 |

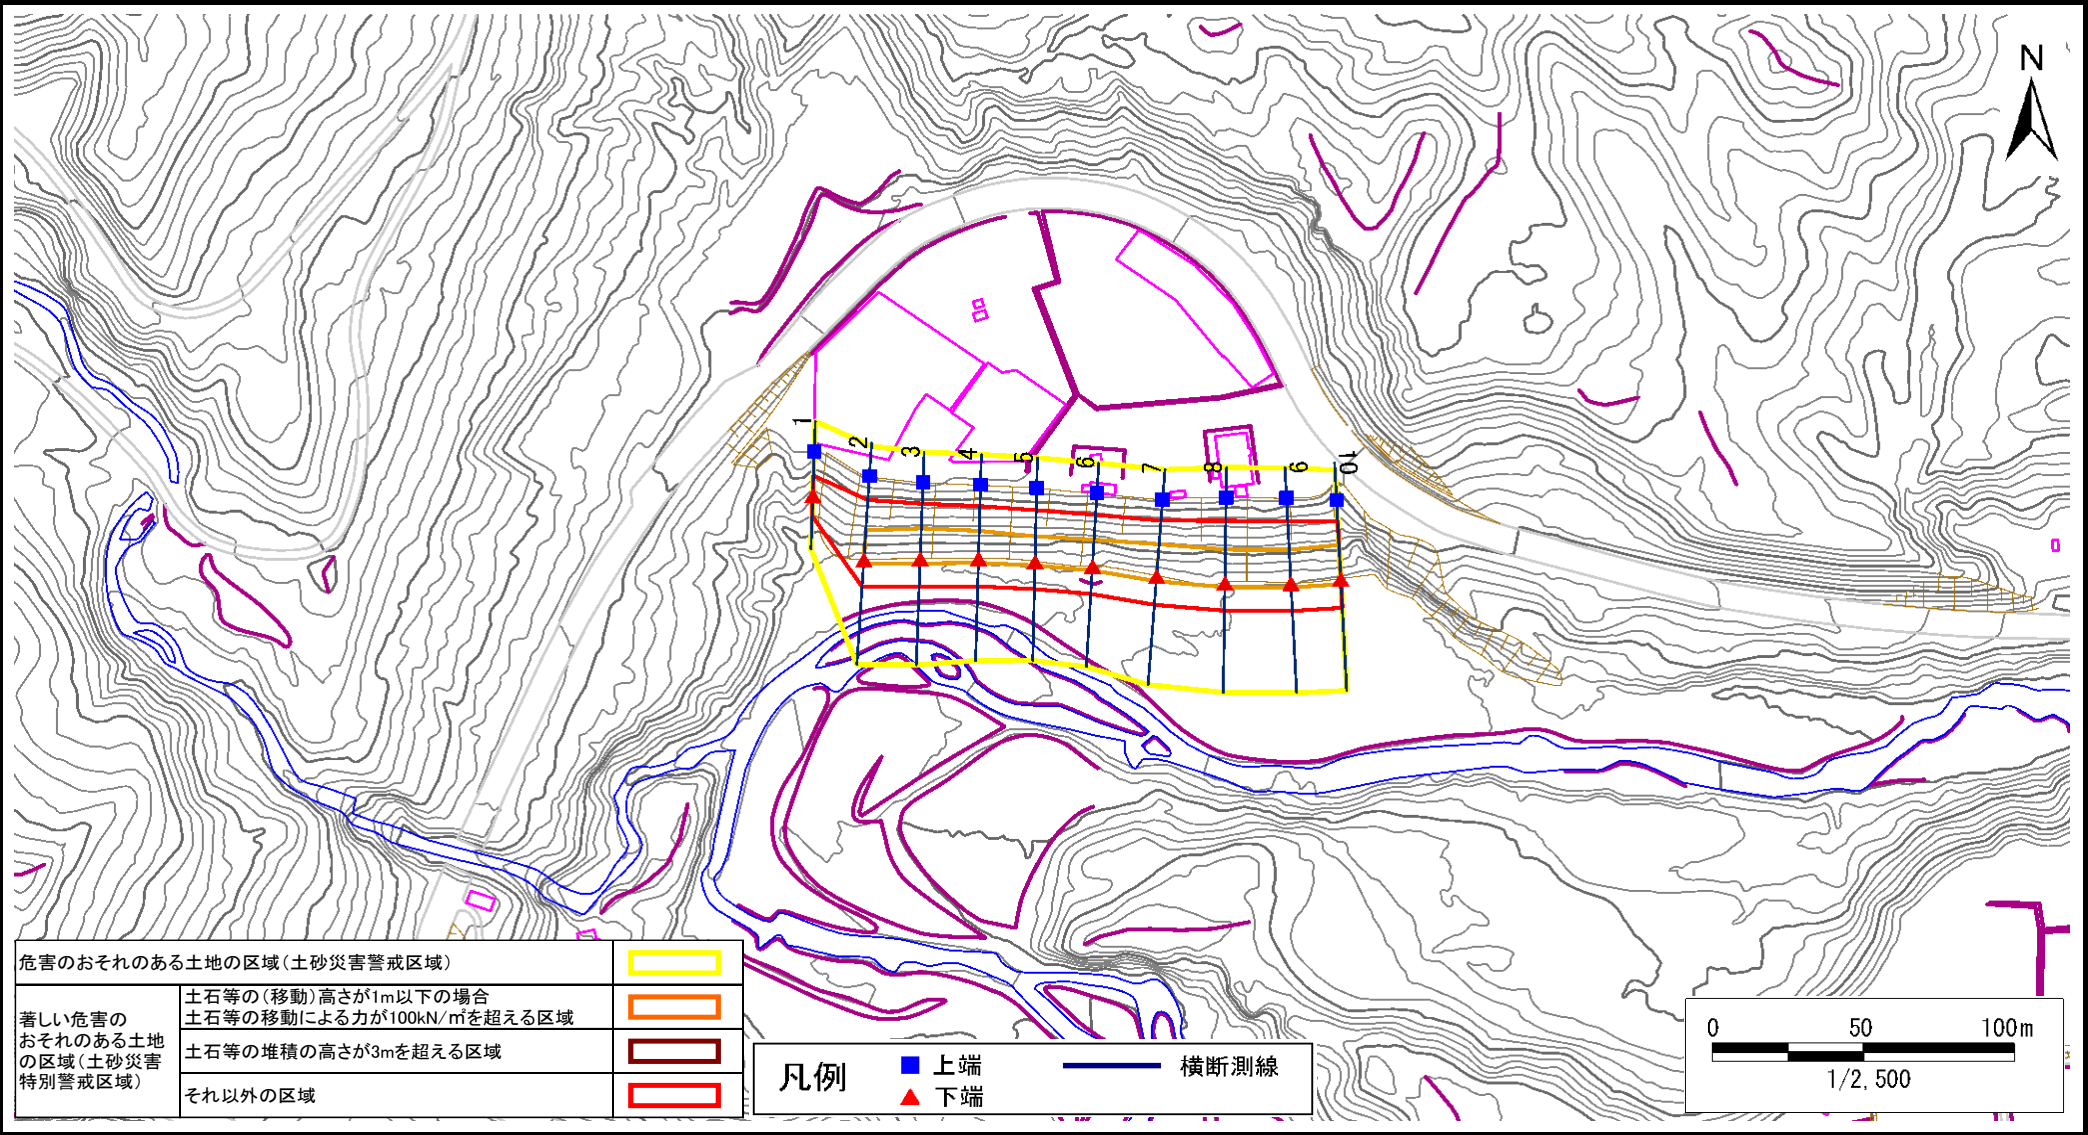
| 急傾斜地の位置 | 箇所番号 | N105K0450 | 箇所名 | 福岡11 | 所在地 | 仙台市泉区福岡 |
