土砂災害警戒区域等の指定の告示に係る図書(その1)

自然現象の種類	急傾斜地の崩壊
箇所番号	N103K0001
箇所名	土樋1
所在地	仙台市若林区土樋
調査機関	宮城県仙台土木事務所

土砂災害警戒区域等の指定の告示に係る図書(その2)

急傾斜地の位置	箇所番号	N103K0001	箇所名	土樋1	所在地	仙台市若林区土樋
---------	------	-----------	-----	-----	-----	----------

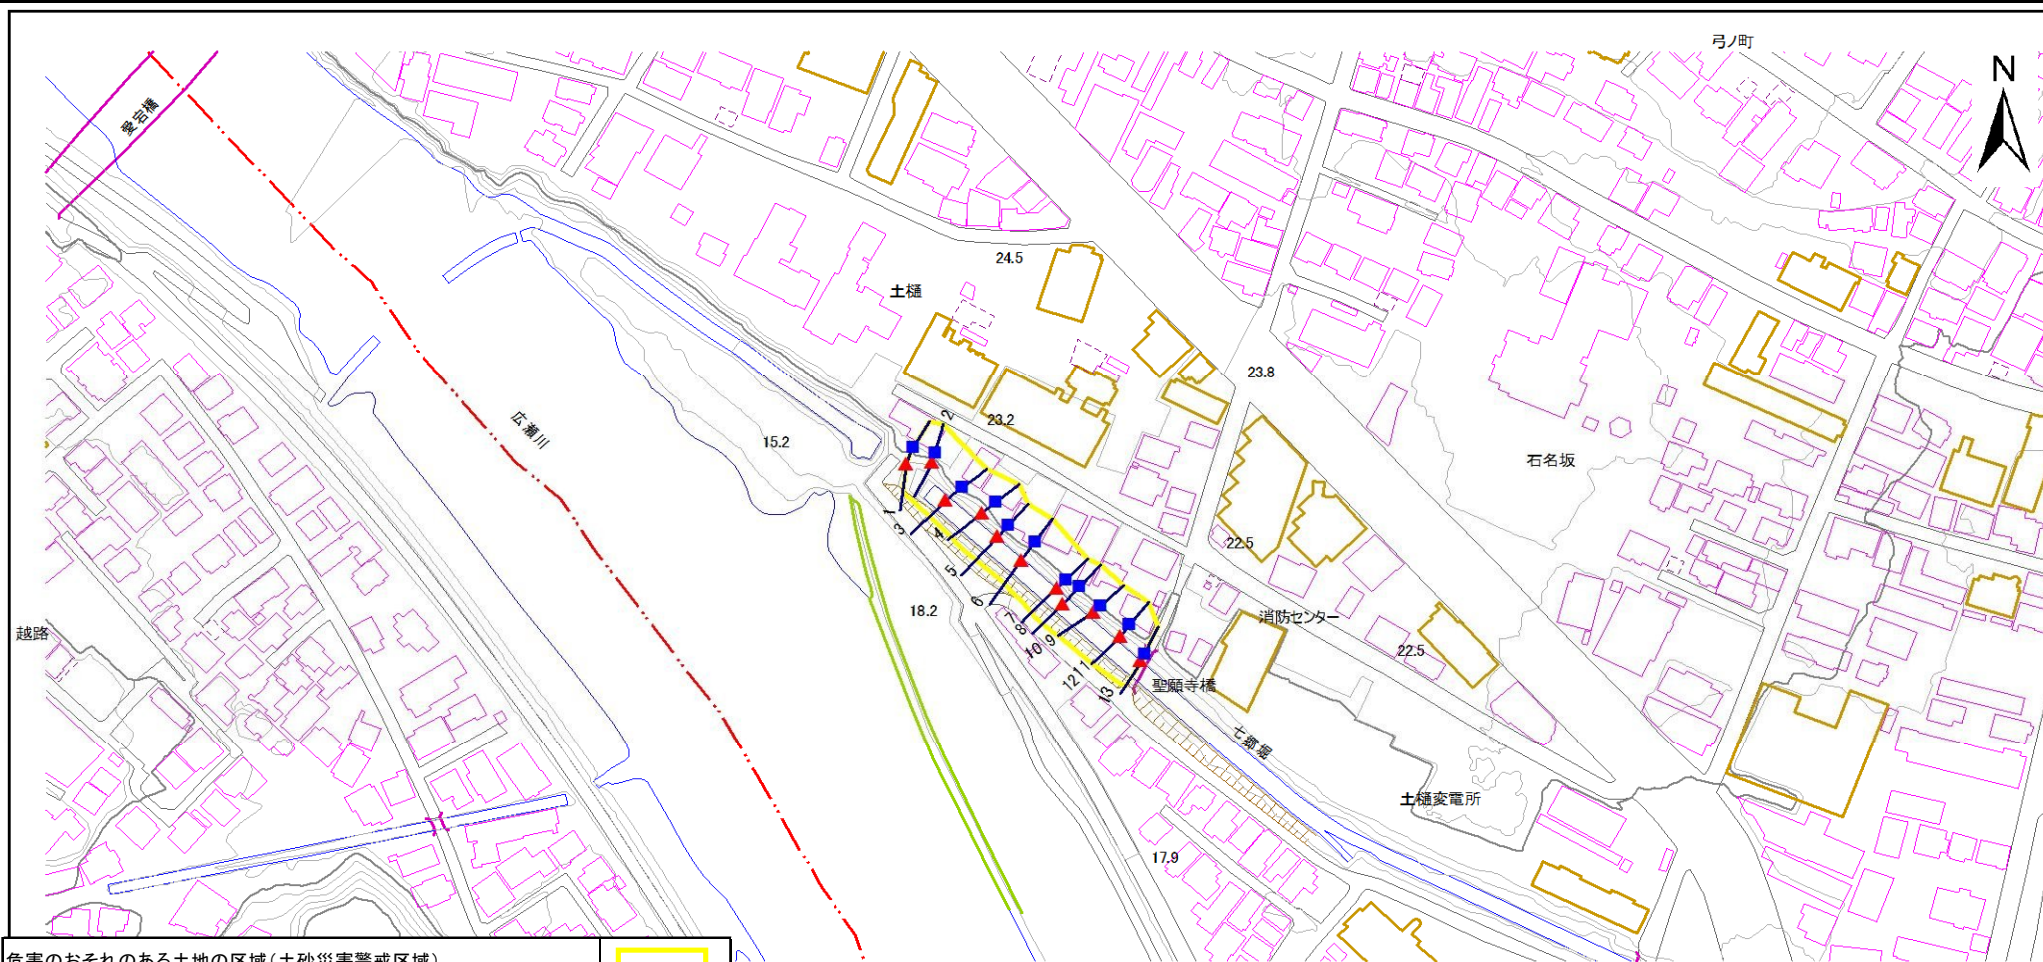
危険のおそれのある土地の区域(土砂災害警戒区域)		
著しい危害のおそれのある土地の区域(土砂災害特別警戒区域)	土石等の(移動)高さが1m以下の場合	
	土石等の移動による力が100kN/m ² を超える区域	
	土石等の堆積の高さが3mを超える区域	
それ以外の区域
