復興の進捗状況

【気仙沼・本吉地域版】

平成30年4月1日

宮城県

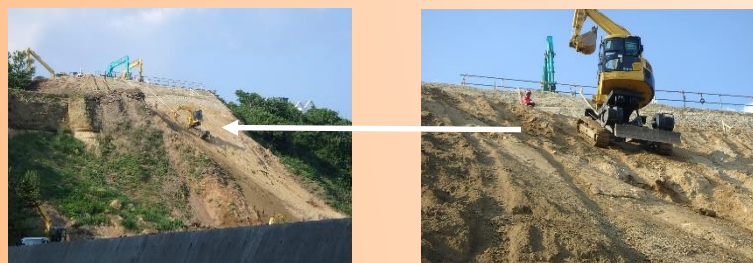
同地区は、堤防背後が断崖状の地形で、通常の掘削機械では届かない現場状況であったため、「**高所法面掘削機**」を使用しました。法面(のりめん)が急傾斜な上に東日本大震災により崩壊して危険な状況であったことから、無人の「高所法面掘削機」を崖上に配置した重機2台をアンカーとして利用しワイヤーロープで吊して遠隔操作で掘削しました。

高所法面掘削機による切土施工

本工法を採用したことにより、堤防嵩上げ工事を短期間かつ経済的なうえに、十分な安全性を確保しながら進めることが出来ました。

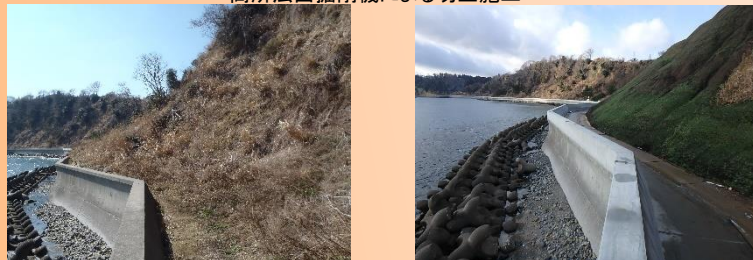
登米沢地区(気仙沼市本吉町)における堤防復旧が、今年3月、完成しました。これにより、**当管内19海岸全ての農地海岸災害復旧工事が完了**となりました。

着工前

完成後
