## 4) 堤体侵食の早期補修

## 【堤体侵食の早期補修】

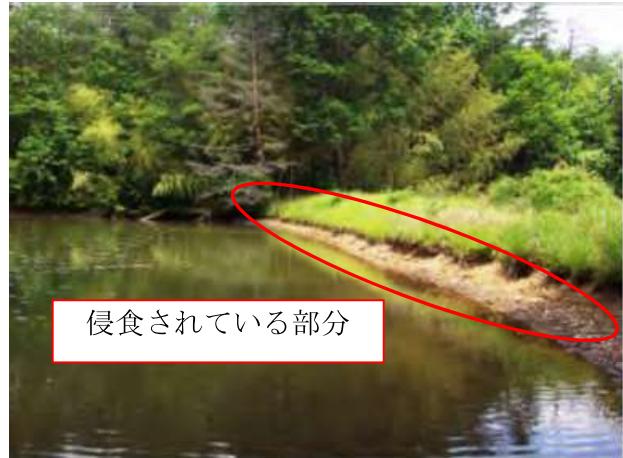
侵食が生じているため池堤体

補修を行う堤体法面に土のうを敷き並べ、計画した堤体断面を作ります。堤体法面の勾配によっては、土のうが堤体法面からずり落ちるないように、木杭等を堤体に打ち込み、土のうを固定します。年度活動計画に基づき、落水期などに行います。
