## 2) ゲート、ポンプの補修

ゲート、ポンプの破損や老朽化した箇所の補修等の対策を行うこと。

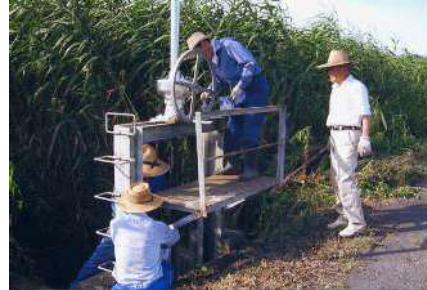
ゲートの点検

ゲートについては、目視及び操作をしながら部品の破損や老朽化の程度を点検します。ポンプについては、揚水能力の低下や異常な音・振動の状況を確認した上で必要に応じて専門業者に点検を依頼します。点検結果に応じて、対策方法を検討しますが、施設管理者や関係機関等と十分に相談することが大切です。

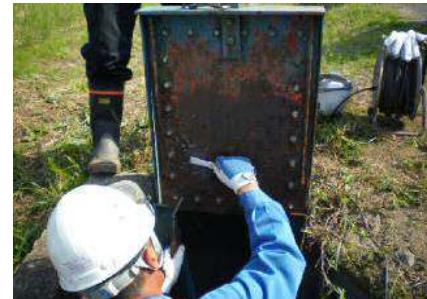
ゲートの補修状況

ゲートにおいて、金属部品に錆の発生等がみられる場合は錆を取り除き、補修材や塗料を塗布する等の補修を行います。金属部品の錆の発生や減耗が著しい場合は新たな部品に交換します。また、水密ゴム（水密板）等ゴム部品の硬化や破損により、漏水が著しい場合はゴム部品を新たな部品に交換します。

経年変化による戸当たり金物の腐食及び水密ゴムの劣化がみられた。そのため、腐食部分については、鋸を研磨したのち補修材及び塗料を塗布した。水密ゴムについては新たなゴムと交換した。
