# 奥州街道・一里塚 発掘調査現地説明会

平成20年9月27日(土) 午前10時30分より

宮城県教育庁文化財保護課

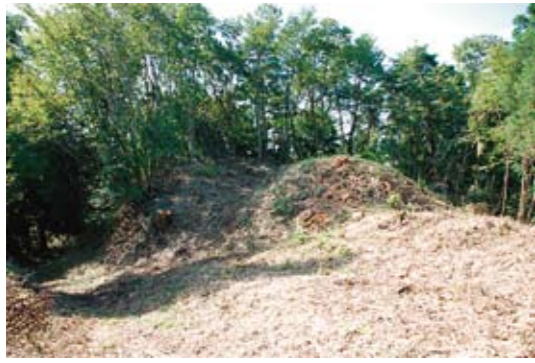
一里塚の全景(北から)  
直径約10m、路面からの高さ約3.3m。

〔一里塚〕一里塚は奥州街道に伴うもので、直径10m、高さは2.7mです。丘陵を削りだして平坦面を造り、その上に礫混じりの土で最大2.7m盛土していることがわかりました。

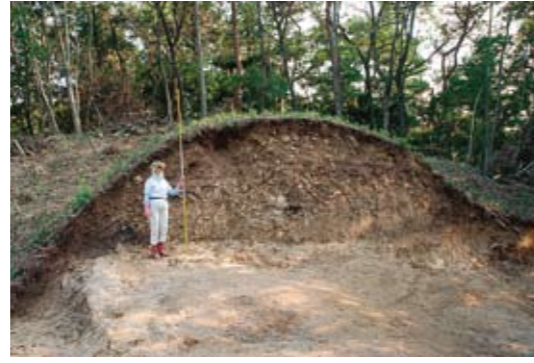
一里塚の断面(西側、北から)  
丘陵を削りだし、その上に盛土をして造り出しています。

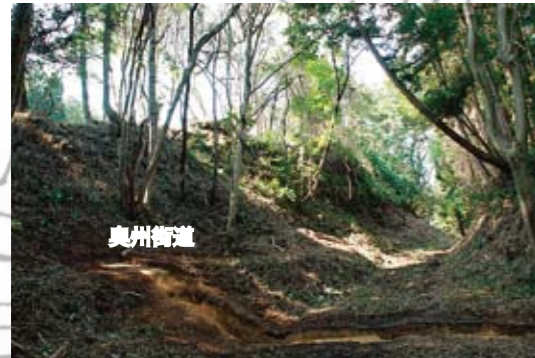
6トレンチ付近の街道のようす(南から)  
一段高い部分が奥州街道。

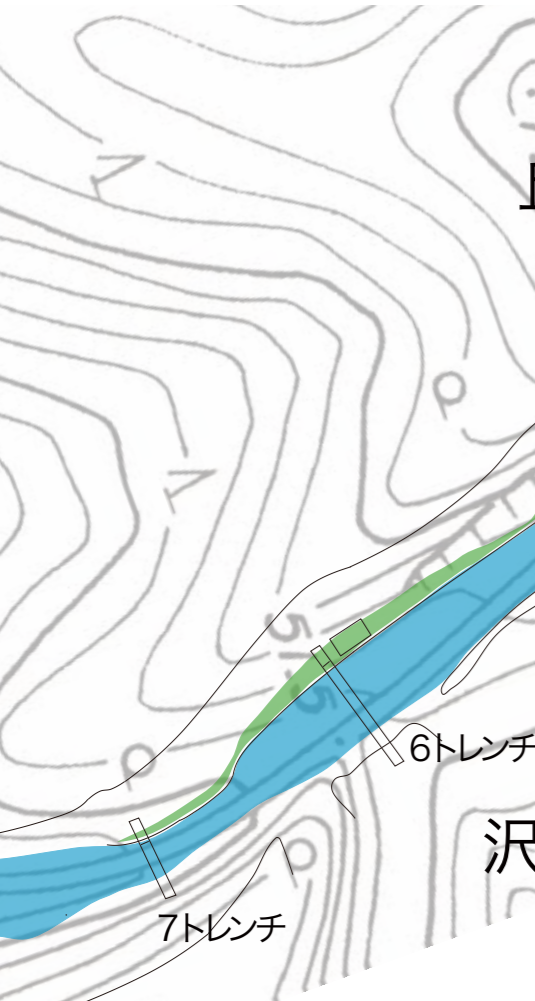
7トレンチの調査風景(北から)  
最大で約5mも丘陵を切り通しています。

古い時期の道路は奥州街道と考えられ、地形にあわせたカーブの多い道になっています。場所によっては、約8mも丘陵を削って切り通し状にしたり、最大で3m以上も沢を埋めており、大規模な土木工事により道路が造成されていることが明らかになりました。造られた路面の最大幅は、丘陵切り通し部分で約4m、一里塚周辺で約7mです。2条の道路側溝が確認されるなど、造り替えが行われていたことがわかりました。

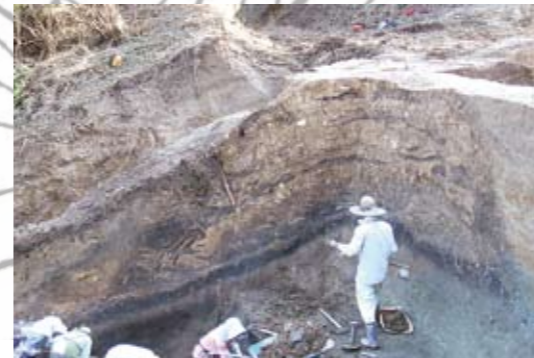
一里塚のようす(東側、北から)  
一部丘陵を削りだし、大半は旧表土上に盛土をしてつくっています。上から流れてきた土砂に埋まっていました。

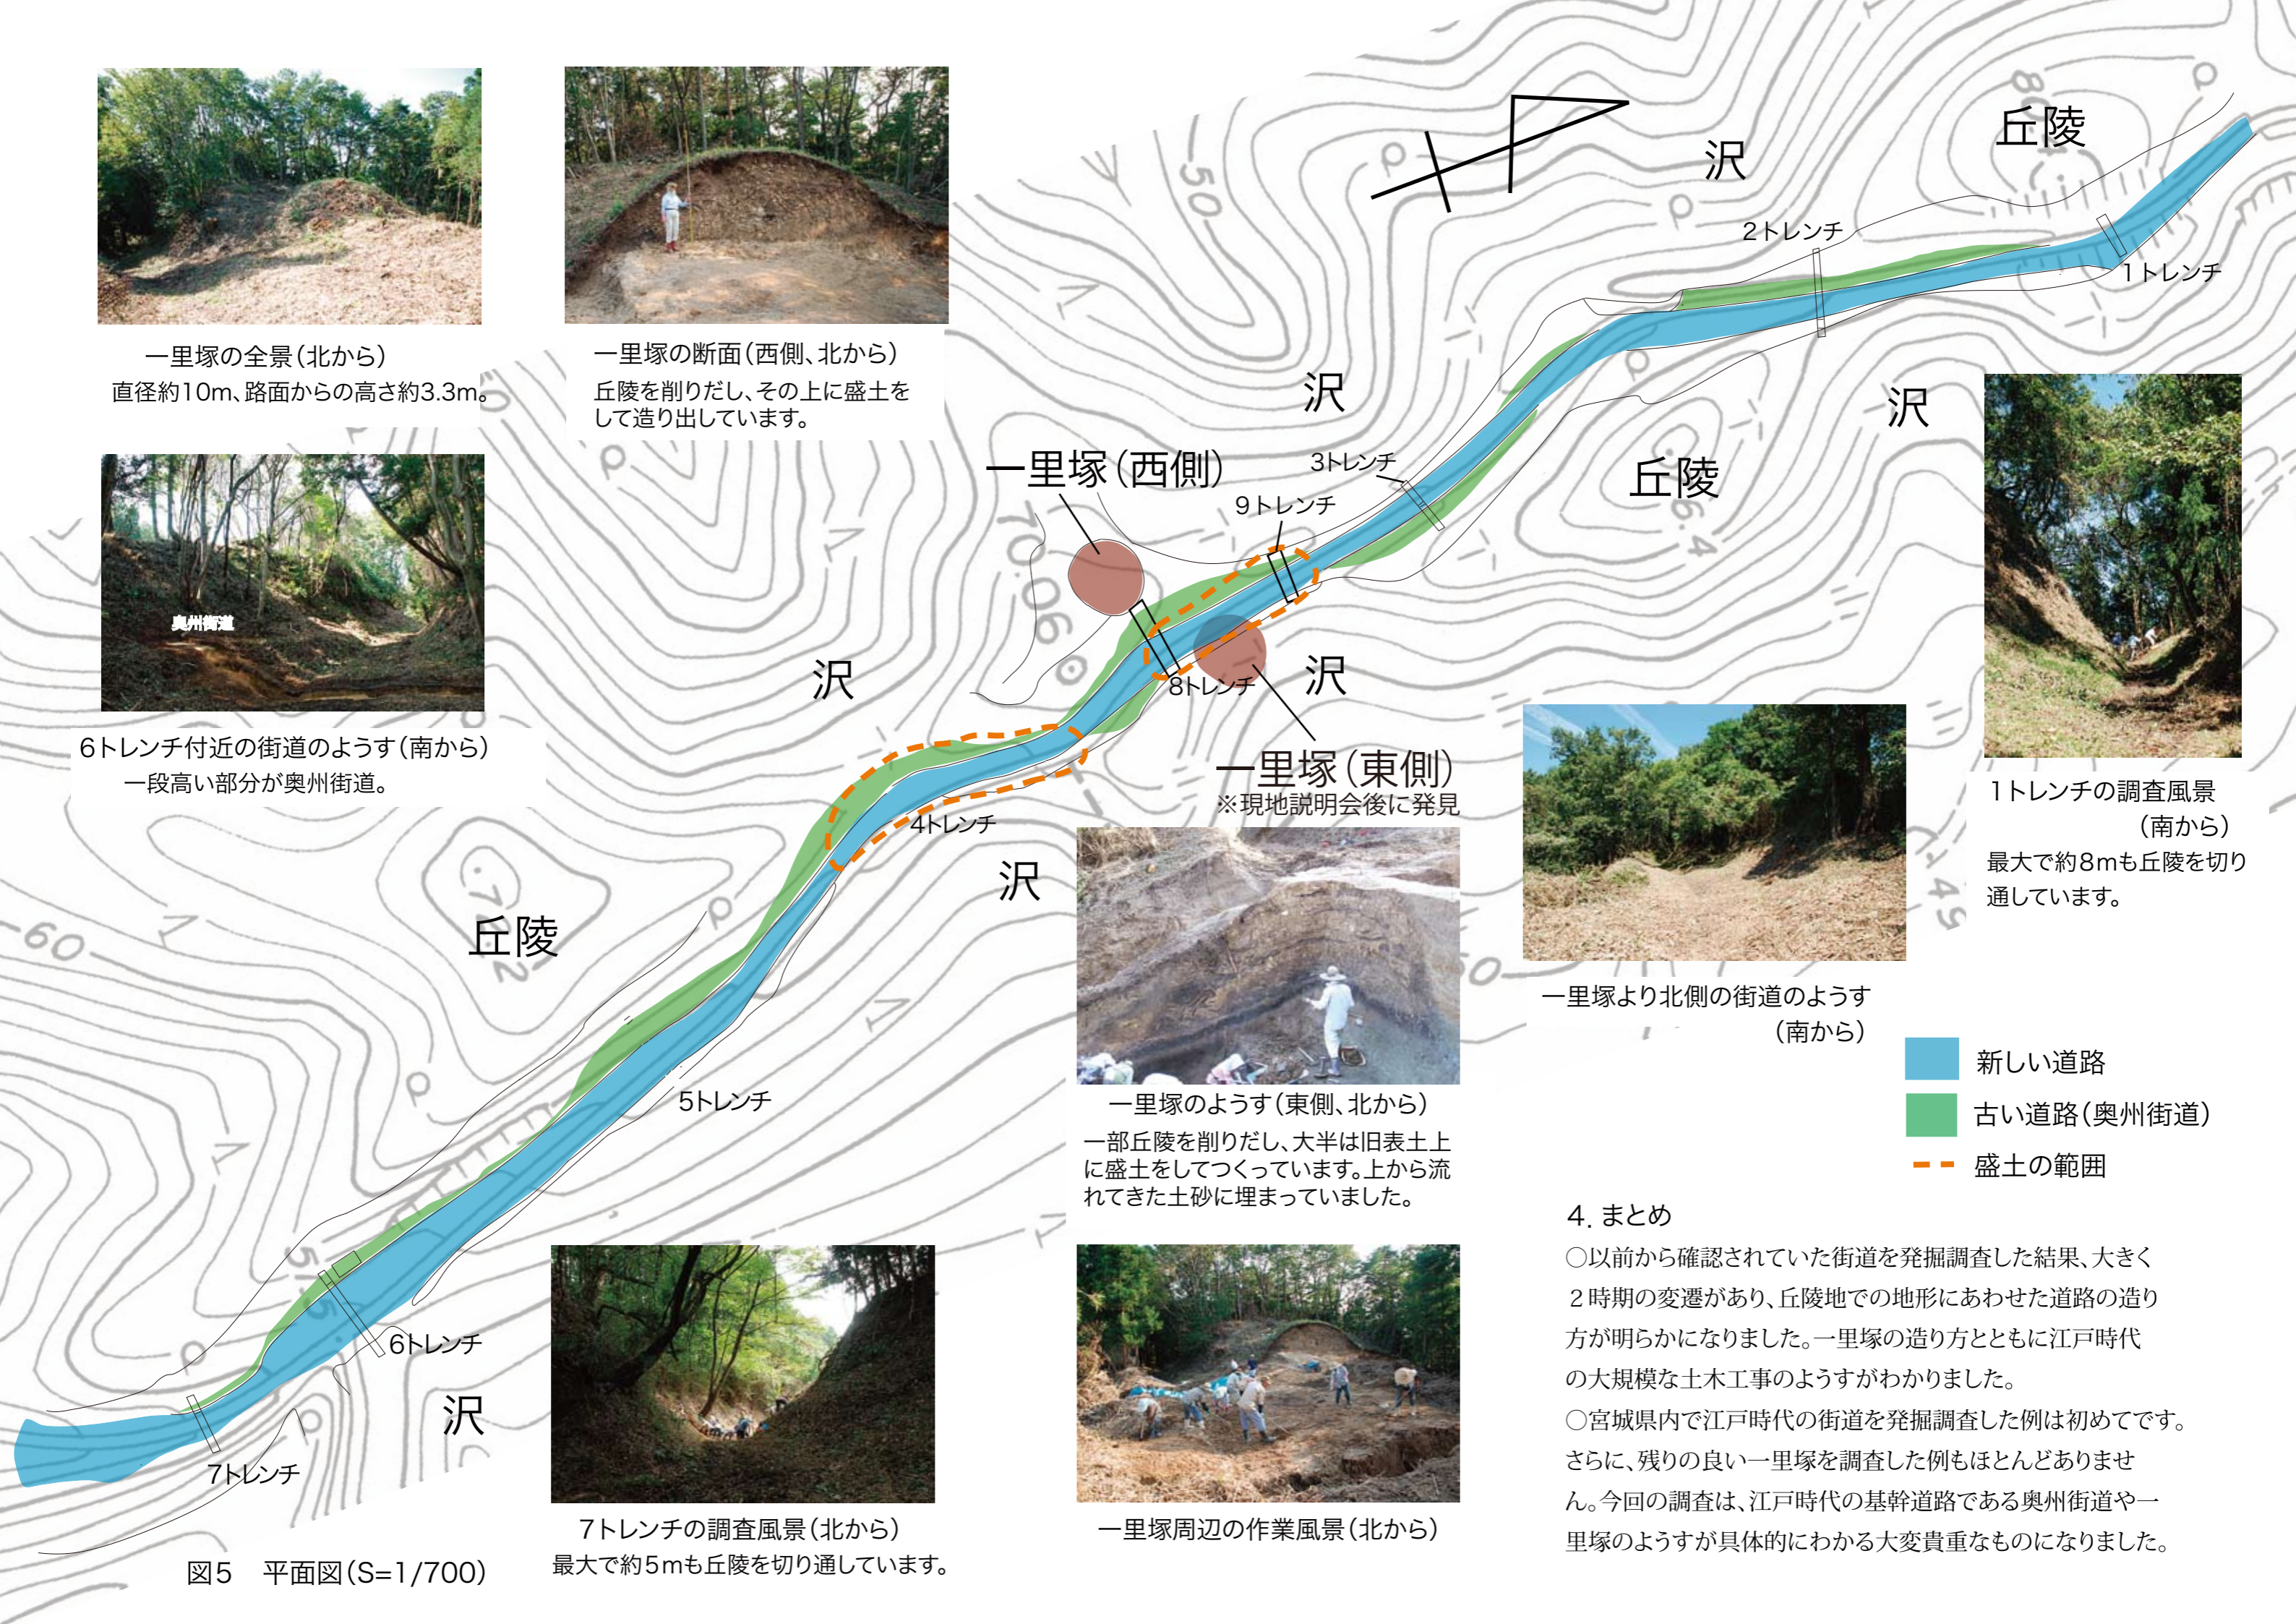
図5 平面図(S=1/700)

- 新しい道路
- 古い道路(奥州街道)
- 盛土の範囲

〔街道〕街道は、東西から深い沢がいくつも入り込む、南北に延びる細長い丘陵上に造られ、北に向かって緩やかな上り坂となっています。大きく2時期の変遷を確認し、それぞれの構築方法の一端が分かりました。

新しい時期の道路は、奥州街道を掘りこんで造られています。奥州街道に比べ幅は2～3mと狭いですが、カーブが少なく、直線的に造られています。つい最近まで使われていました。

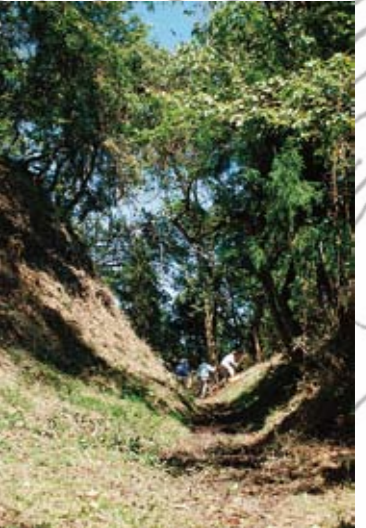
1トレンチの調査風景(南から)  
最大で約8mも丘陵を切り通しています。
