1 竹の内産廃処分場の概要

2 支障除去対策の実施

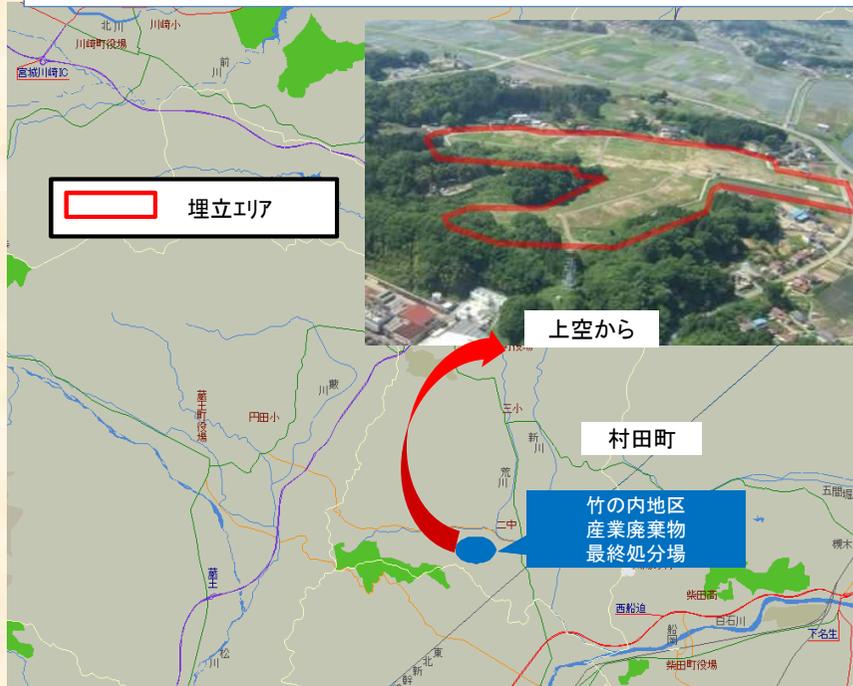
- ①所在地: 村田町大字沼辺字竹の内前13番地 他
- ②種類: 安定型産業廃棄物最終処分場
- ③設置届出: 平成2年8月6日
- ④処理能力(最終): 埋立面積 6.74ha、埋立容量 35万4千m³
- ⑤推定埋立量: 埋立面積 8.76ha、埋立容量 102万8千m³
- ⑥埋立終了届出: 平成13年5月23日

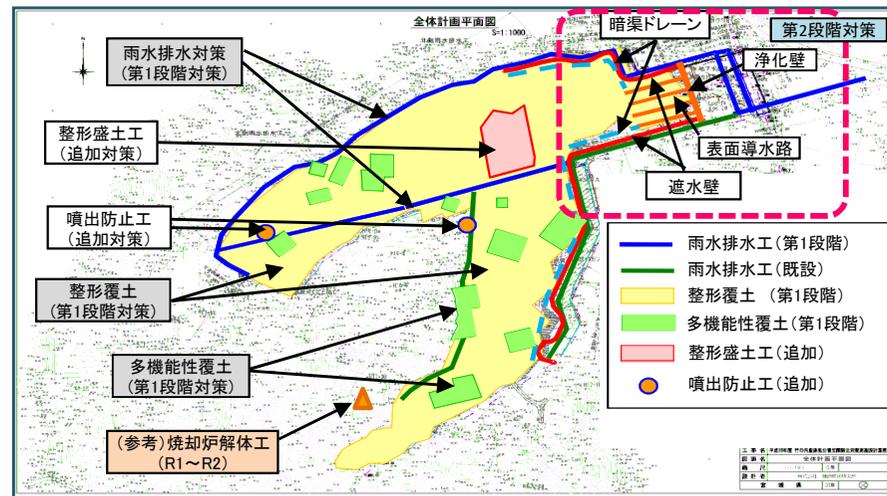
「B 生活環境保全上の支障」を除去するため、平成19年度以降、県は以下の支障除去対策を講じてきた。

(注) 第2段階対策については、環境モニタリングの結果、場内保有水の汚染物質の濃度が上昇し、場外周辺地下水の汚染物質の濃度が継続的に上昇する兆候が現れ、地下水環境基準を超えるおそれがある場合に講じている。現時点では、汚染物質の濃度が継続的に上昇するといった状況にはなっていないため、第2段階対策を講じる必要性はないと判断している。
