第2章 「みやぎ砂防アクションプラン2024」の施策体系

図 2.2 「みやぎ砂防アクションプラン 2024」の施策体系図

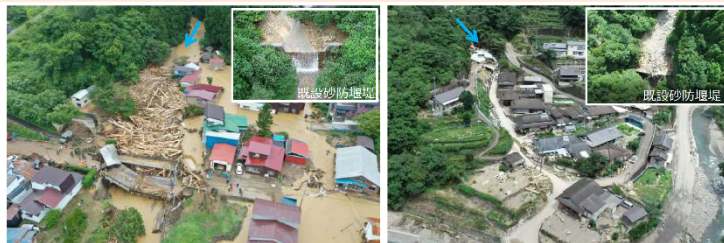
砂防堰堤が整備された流域での土石流等による土砂・流木の流出事例

○ 近年、砂防堰堤等が整備されている流域で、土石流発生時に土砂や流木が砂防堰堤を越えて流出する事象が確認されている。土砂・洪水氾濫時には流木により被害が拡大する事例もある。

令和3年8月 青森県むつ市 小赤川

令和2年7月 熊本県球磨村 板崎川

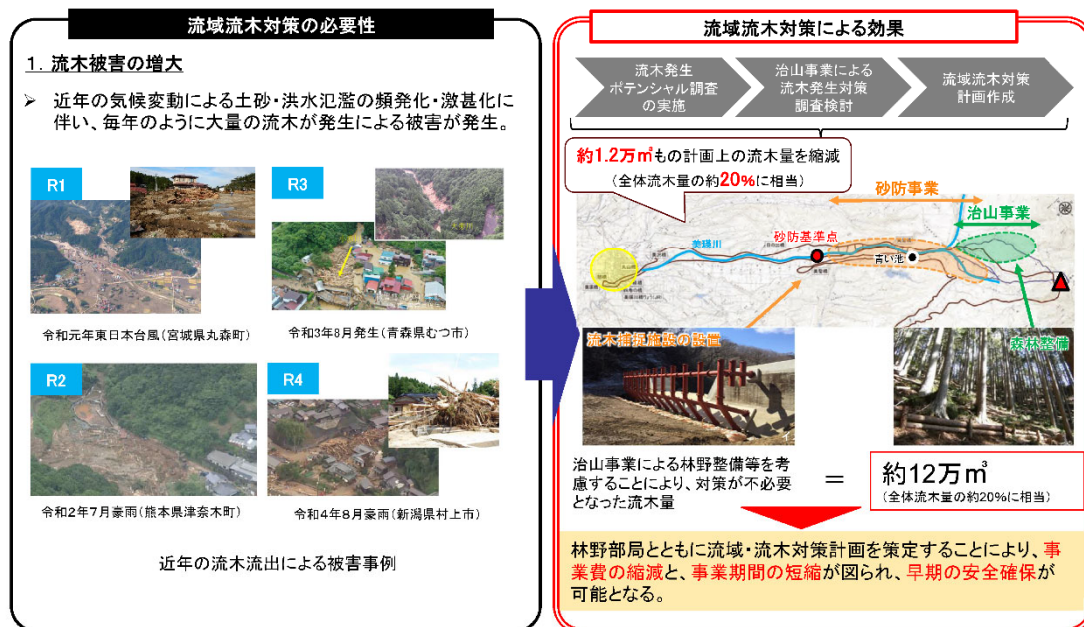
流域流木対策の推進

○土砂・洪水氾濫対策に加えて、流域全体の流木被害を防止・軽減するため、林野部局と連携し、流域流木対策を推進。

流域治水を進めるにあたり、流木災害への対応が重要となってくるが、流木災害を軽減するためには流木の発生・流下・堆積の場、及び災害の発生の場合である、溪流の上流・中流・下流域及び河川域において、連続的にかつ総合的に流木対策を進める必要がある。

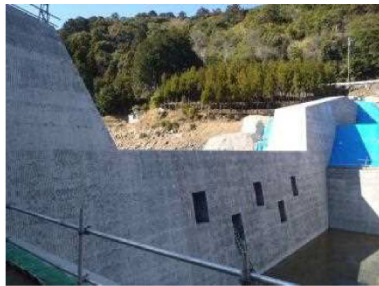
不透過型砂防堰堤

流木は水に浮き、一部が下流に流出

また、流下形態は、土石流区間は土砂と流木が混じって集合運搬として流下するのに対し、掃流区間では流木は浮いた形で個別運搬として流下するため、流木対策も前者は「スリット型の砂防堰堤による土砂・流木の一体捕捉」後者は「土砂とは分離した捕捉をする流木止め」で整備することが多くなっている。

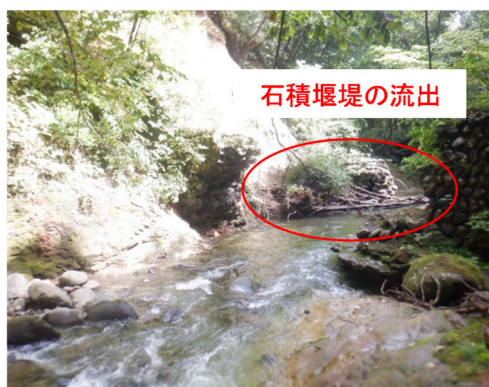
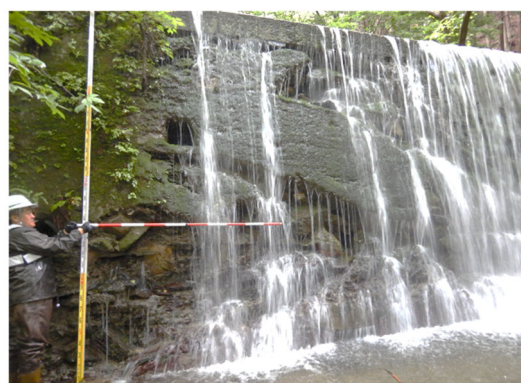
写真 2.2.1(3) 砂防えん堤の老朽化の一例

例えば、石積砂防堰堤については、近年の豪雨により流出した施設も複数箇所確認されており、急傾斜地崩壊対策施設においても、吹付法面において「吹付材自体の劣化による崩落リスク」「吹付材と地山の密着低下、空洞化の発生による斜面崩落リスク」「地山風化による吹付法面の不安定化」が懸念される等、今後住民の生命・身体 of 安全確保に支障をきたす可能性も否定できない。

加美郡色麻町保野川 保野川砂防堰堤

牡鹿郡女川町止野川 止野砂防堰堤

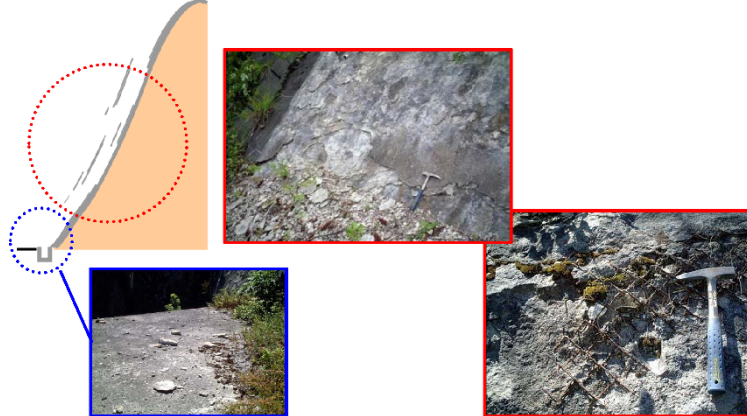
●吹付材自体の劣化

- 現象：ひび割れ、表面剥離、吹付材の強度低下

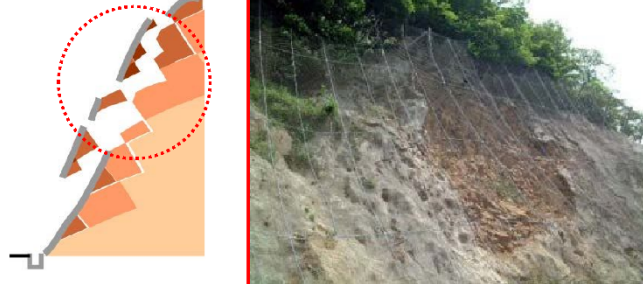
図 2.2.1(3) 吹付け法面の老朽化のメカニズム

●地山風化による吹付法面の不安定化

- 現象：開口ひび割れ、はらみ出し、崩壊

割れ目沿いの緩みによる
はらみ出し・岩盤崩壊

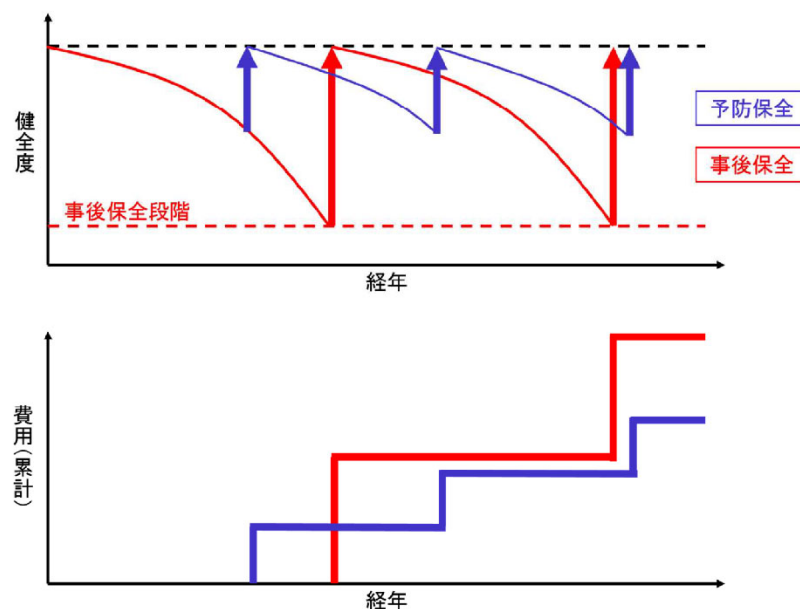
図 2.2(3).2 ライフサイクルコスト縮減のイメージ

このためには、平常時から施設の状態を的確に把握して記録し、求められる機能及び性能を満たすべく対策をとることが重要であるため、砂防施設の老朽化対策は、今までの「事後保全型」から「予防保全型」へ変更していく必要があり、その仕組みづくりが課題である。
