## 令和6年度伊豆沼・内沼自然再生事業水質改善効果検討調査結果

## 令和 6 年度伊豆沼・内沼自然再生事業水質改善効果検討調査結果 ・エコトーン造成地等の底質調査

宮城県環境生活部環境対策課  
委託業者：国際航業株式会社

## 令和 6 年度伊豆沼・内沼自然再生事業に基づく水質調査結果について

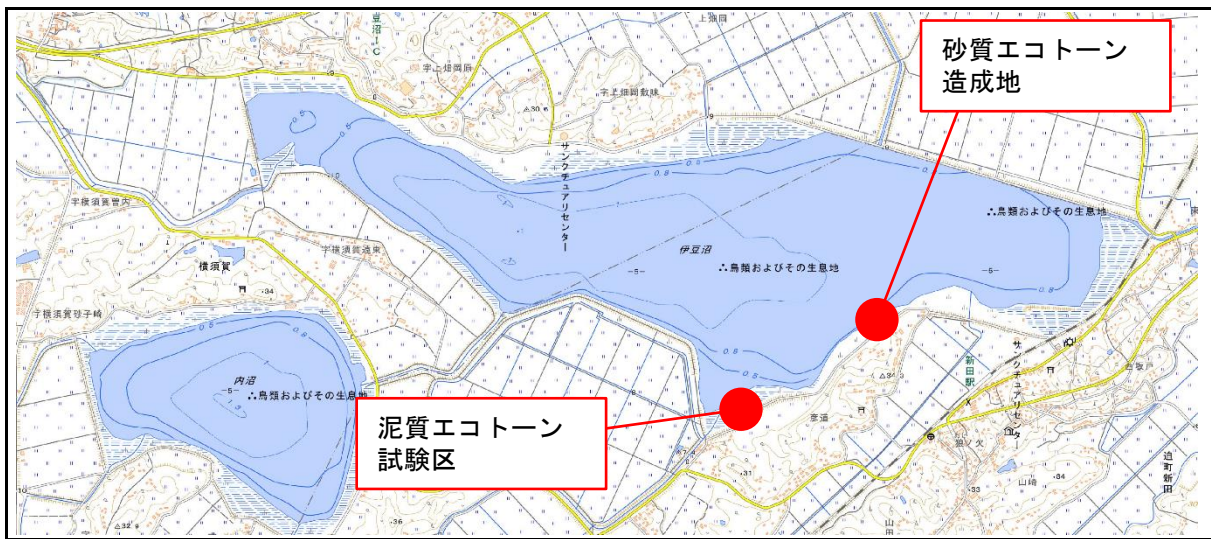
図 1 底質採取地点

調査地点位置図を図 1～3 に示した。

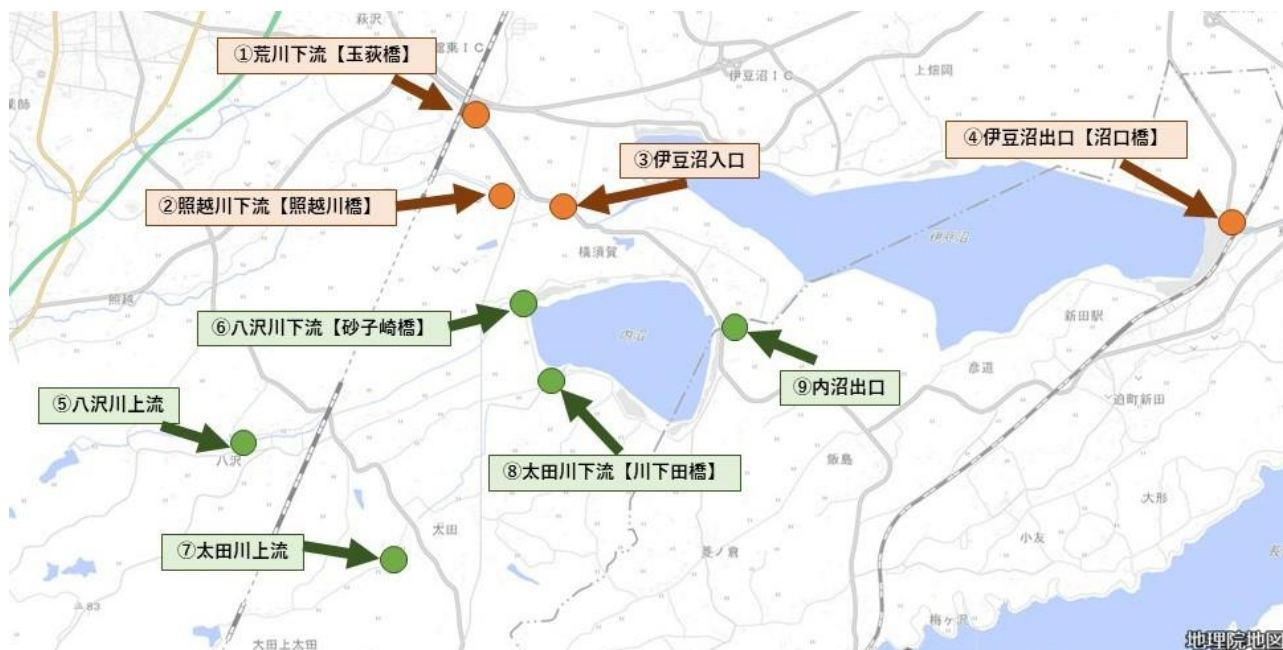
図4 令和6年度調査ポイント

伊豆沼への環境水の流入は主に荒川、照越川及び内沼の 3 つの系統があり、前年度まで、伊豆沼への主な流入河川である荒川及び照越川の調査を実施してきた。今年度は、伊豆沼入口よりも COD 値が高い内沼を調査対象に加え、下記のとおり新たな調査地点を設定した。（図 4）。

- (1) 伊豆沼と内沼をつなぐ水路の内沼側に調査地点「内沼出口」を設定した。
- (2) 内沼への主な流入河川の一つである八沢川において、事前現地踏査で調査に適していると判断できた最も上流の地点に「八沢川上流」、内沼へつながる河口付近に「八沢川下流」を設定した。
- (3) 内沼への主な流入河川である太田川において、事前現地踏査で調査に適していると判断できた最も上流の地点に「太田川上流」、内沼へつながる河口付近に「太田川下流」を設定した。
