多賀城跡

宮城県多賀城跡調査研究所では、昭和44年(1969)以来、特別史跡多賀城跡の発掘調査を計画的に実施し、遺跡の実態解明に向けた研究を進めています(図版1)。今年度は、西辺地区で外郭西辺を対象に調査を実施しましたので、その成果を公開します。

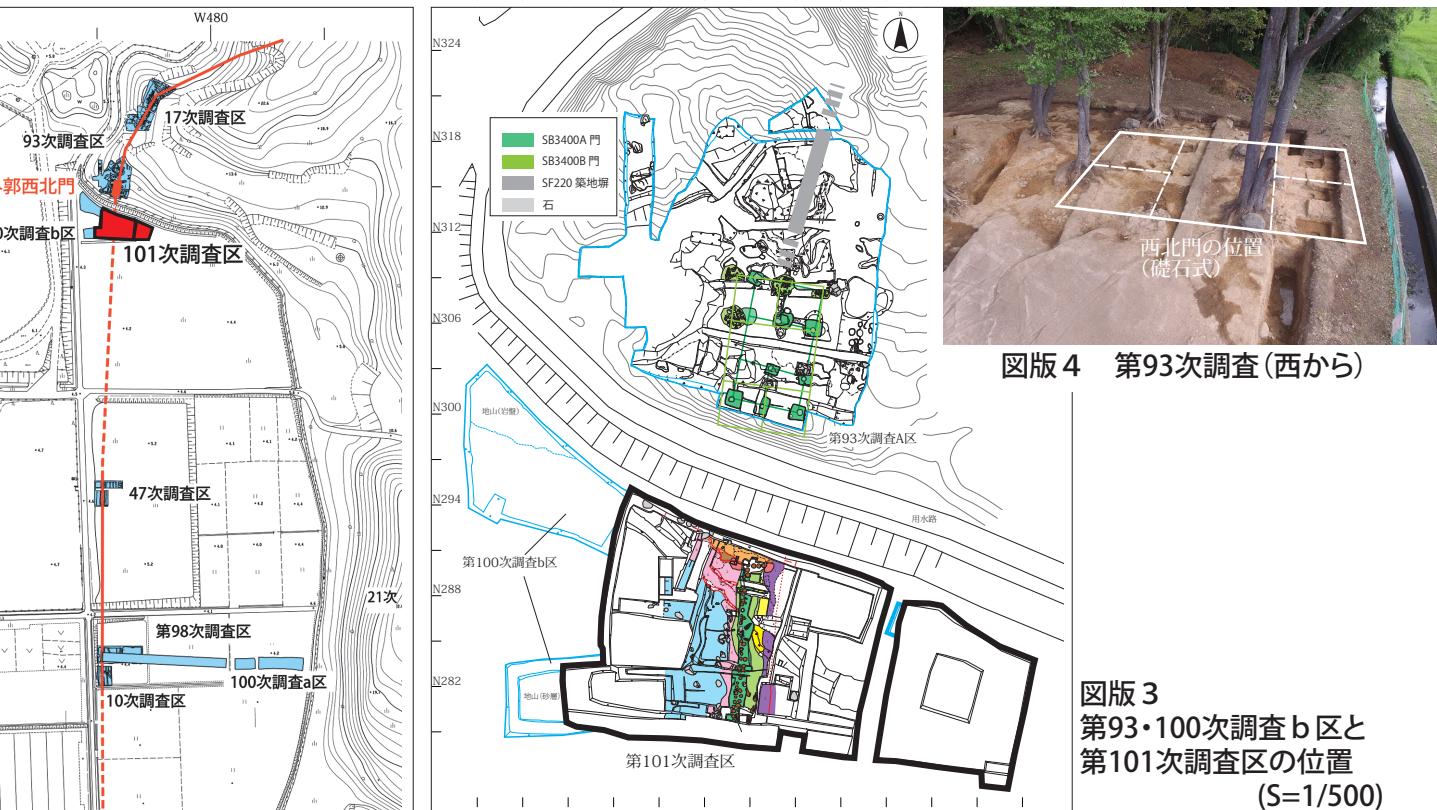
図版2 周辺の調査区(S=1/4,000)

外郭西辺は、政庁から西に約530～540mの位置を、南北方向で直線的に約660mのびることが分かっており、中央部が低地部に、それ以外の南北両端は丘陵部に立地しています(図版2)。低地部ではこれまで、昭和45年度(1970)に第10次調査(図版5)、昭和59年度(1984)に第47次調査(図版6)、令和5年度に第98次調査、令和6年度に第100次調査を実施し、3時期(古い順にA→B→C期)の材木塀とその外側の大溝や内側の整地などを確認しています。第98・100次調査区では、最も新しい材木塀が灰白色火山灰の降下(10世紀前葉)後に改修されたことが明確になりました。

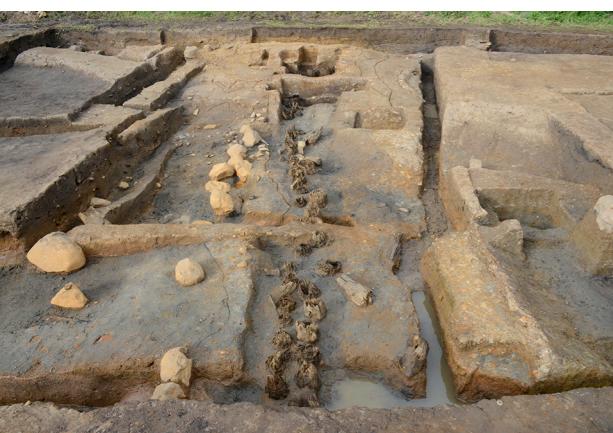
図版7 材木塀（南から）

布掘状（溝状）の掘方の中に丸太材を密接に立て並べた南北方向に延びる塀です。ほぼ同位置で2度改修されており、3時期（A→B→C）あることを確認しました。調査区北端まで延びるAは約11.5m、北端が材木列と接続するB・Cは約10m分検出しています。Cは直線的ですが、A・Bは途中でやや西側に屈曲しています。材木はあわせて40本以上認められ、最も残りの良いもので直径約30cm、長さは地中部分を含めて約70cmあります。年代は、Cの材木を立てるために埋めた土の中に灰白色火山灰（十和田a火山灰）が含まれていることから、Cが火山灰降下後に改修されたことがわかります。
