# 土砂災害防止に関する基礎調査(急傾斜地の崩壊)

| 箇所番号 | N501K0019 |
| 箇所名 | 神楽岡の1 |
| 調査機関 | 宮城県北部土木事務所 |

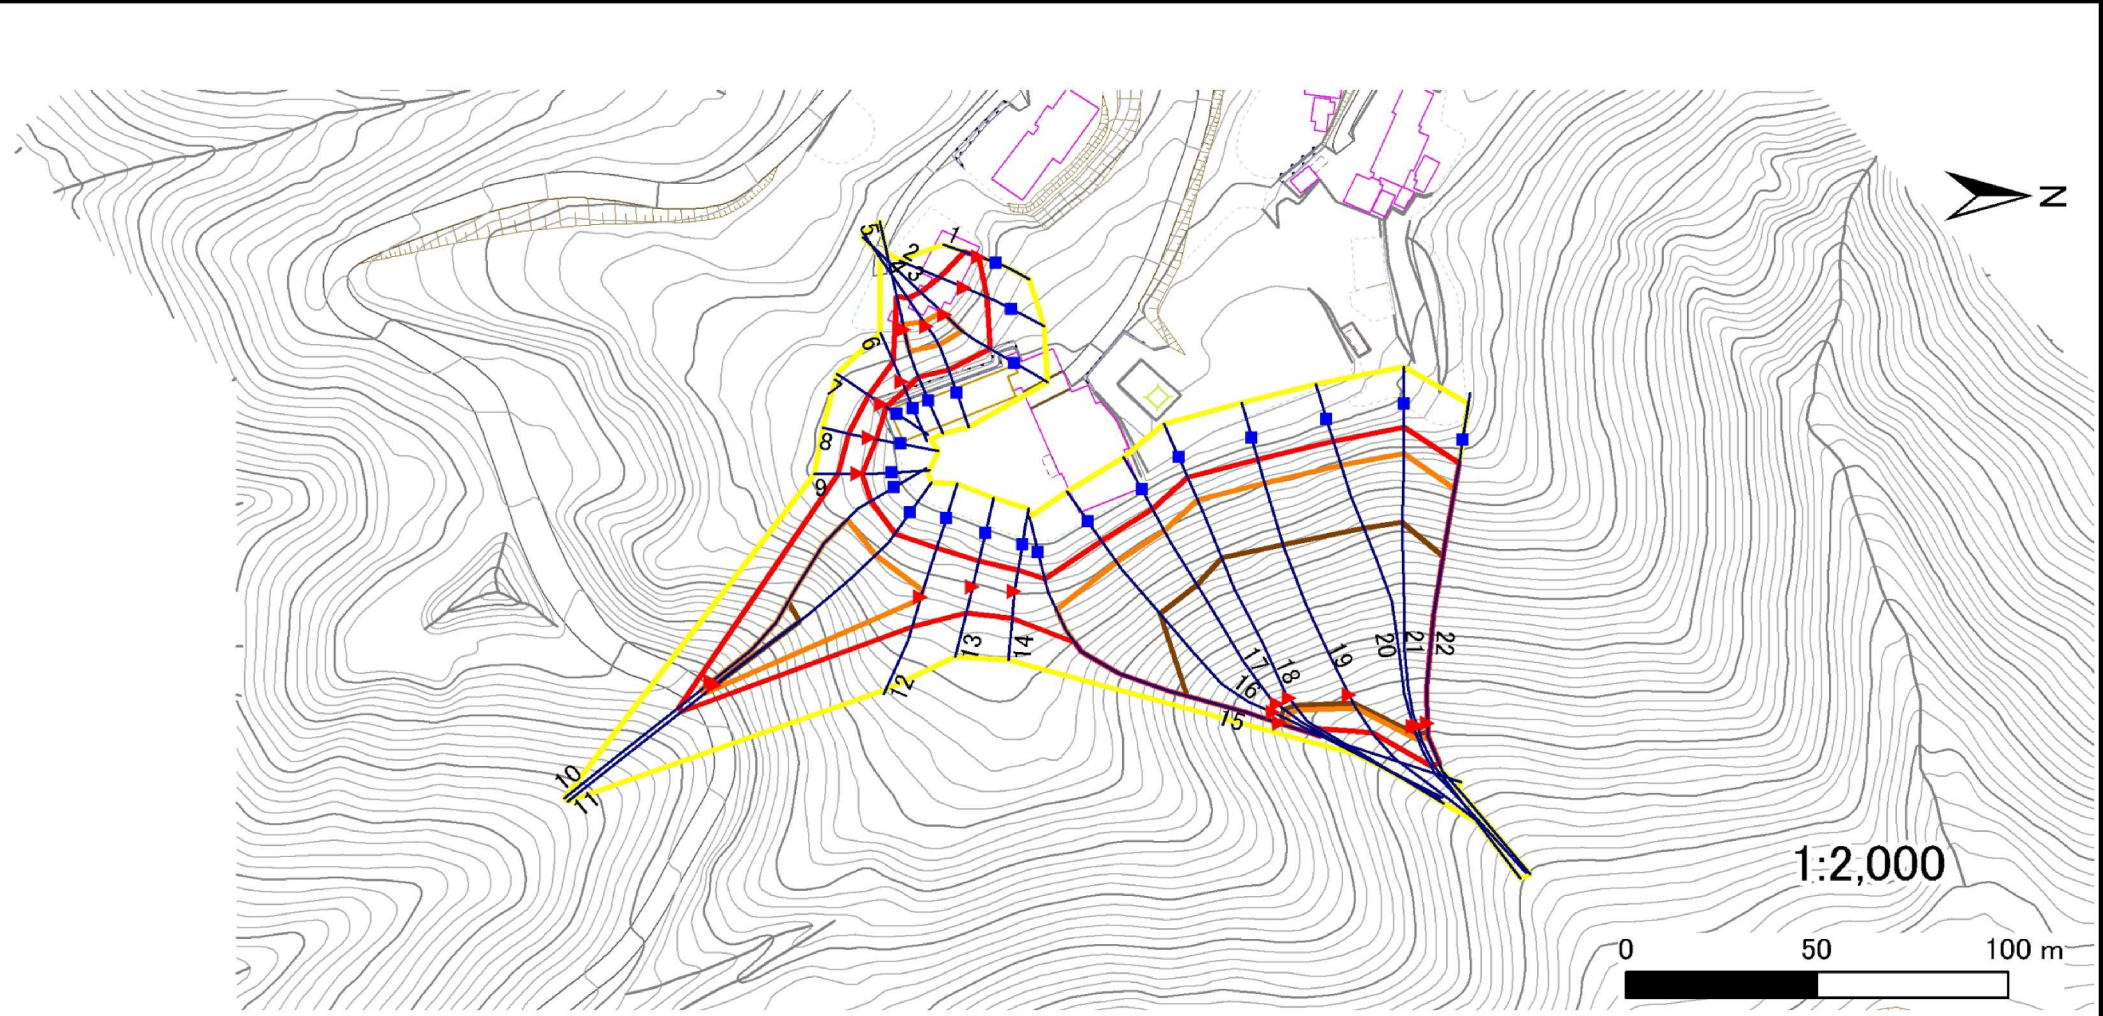
危害のおそれのある土地、著しい危害のおそれのある土地の設定図

| 急傾斜地の位置 | 箇所番号 | N501K0019 | 箇所名 | 神楽岡の1 | 所在地 | 遠田郡涌谷町箕岳字神楽岡、字産仮小屋一 |

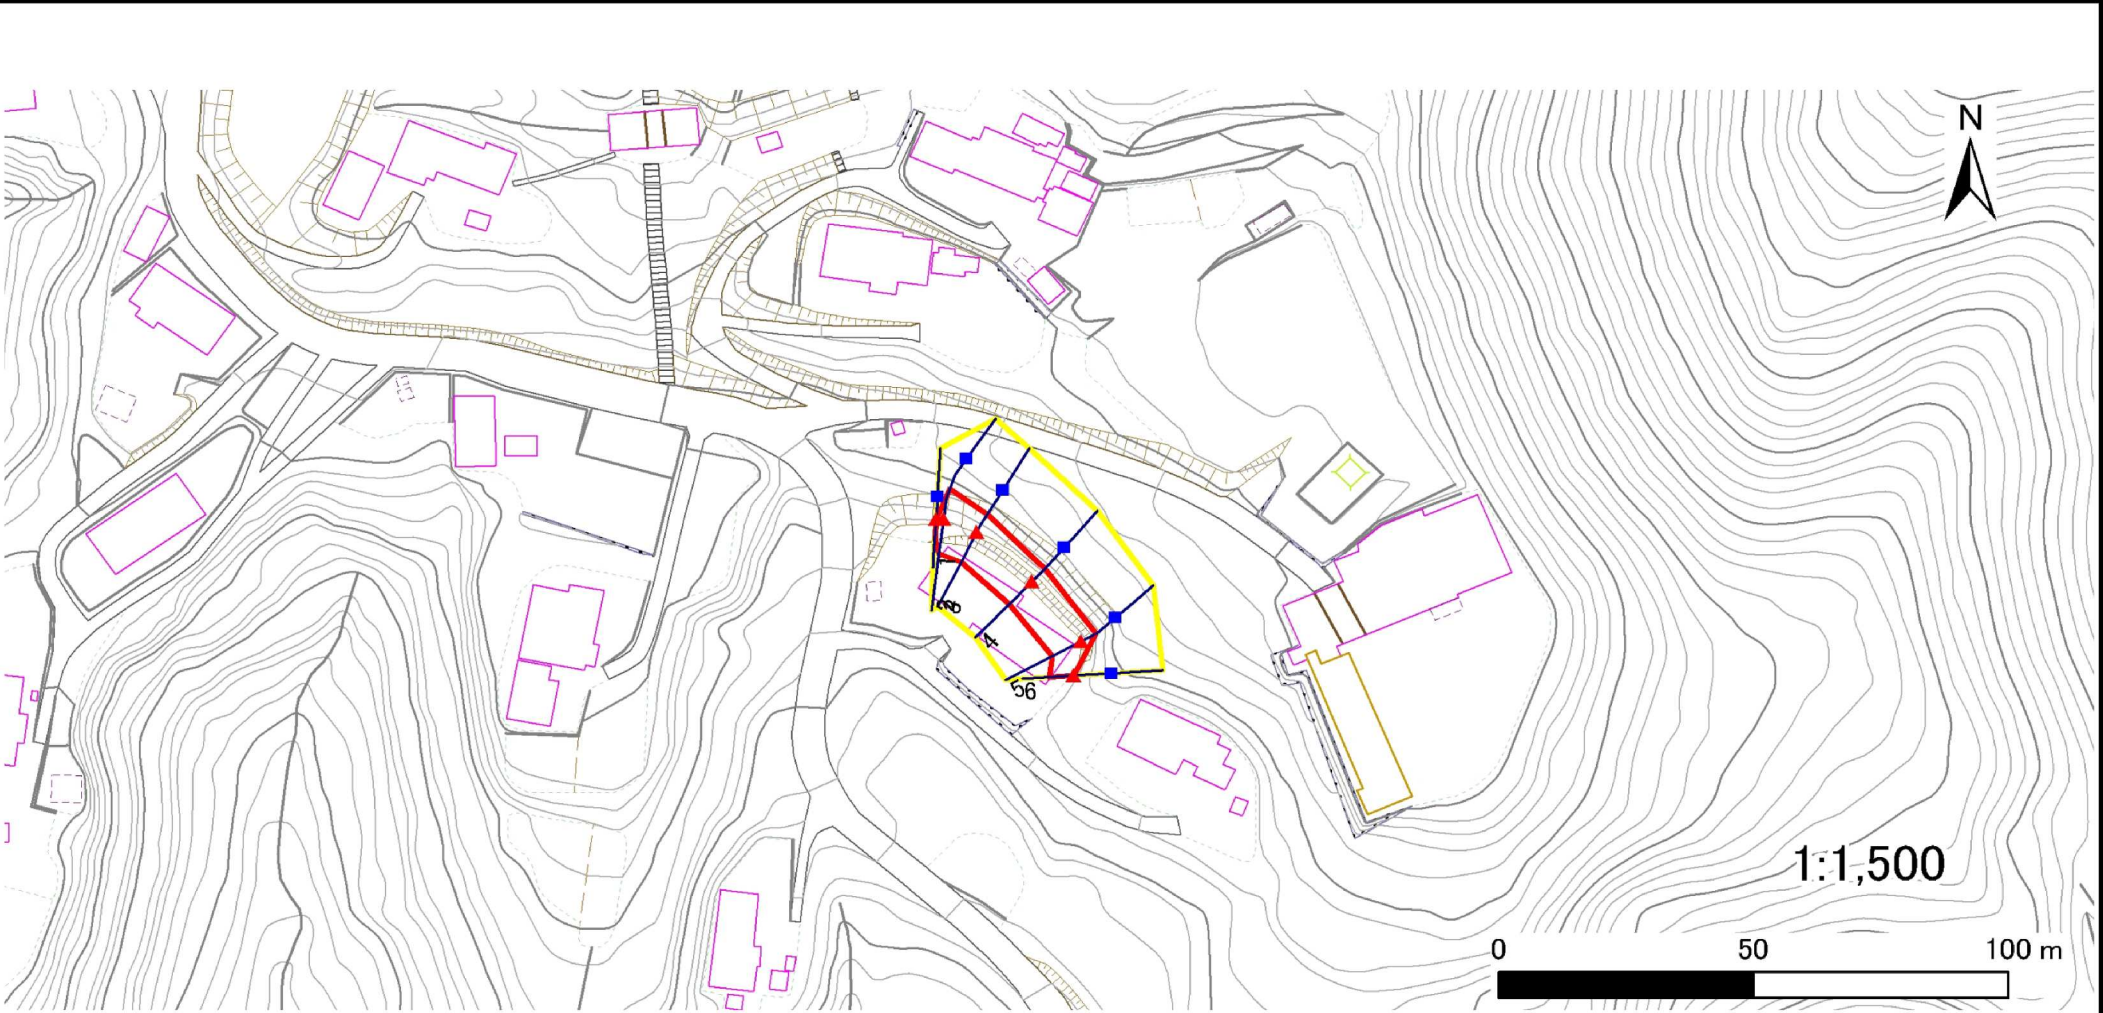
危害のおそれのある土地、著しい危害のおそれのある土地の設定図

| 急傾斜地の位置 | 箇所番号 | N501K0020 | 箇所名 | 神楽岡の2 | 所在地 | 遠田郡涌谷町箕岳字神楽岡 |

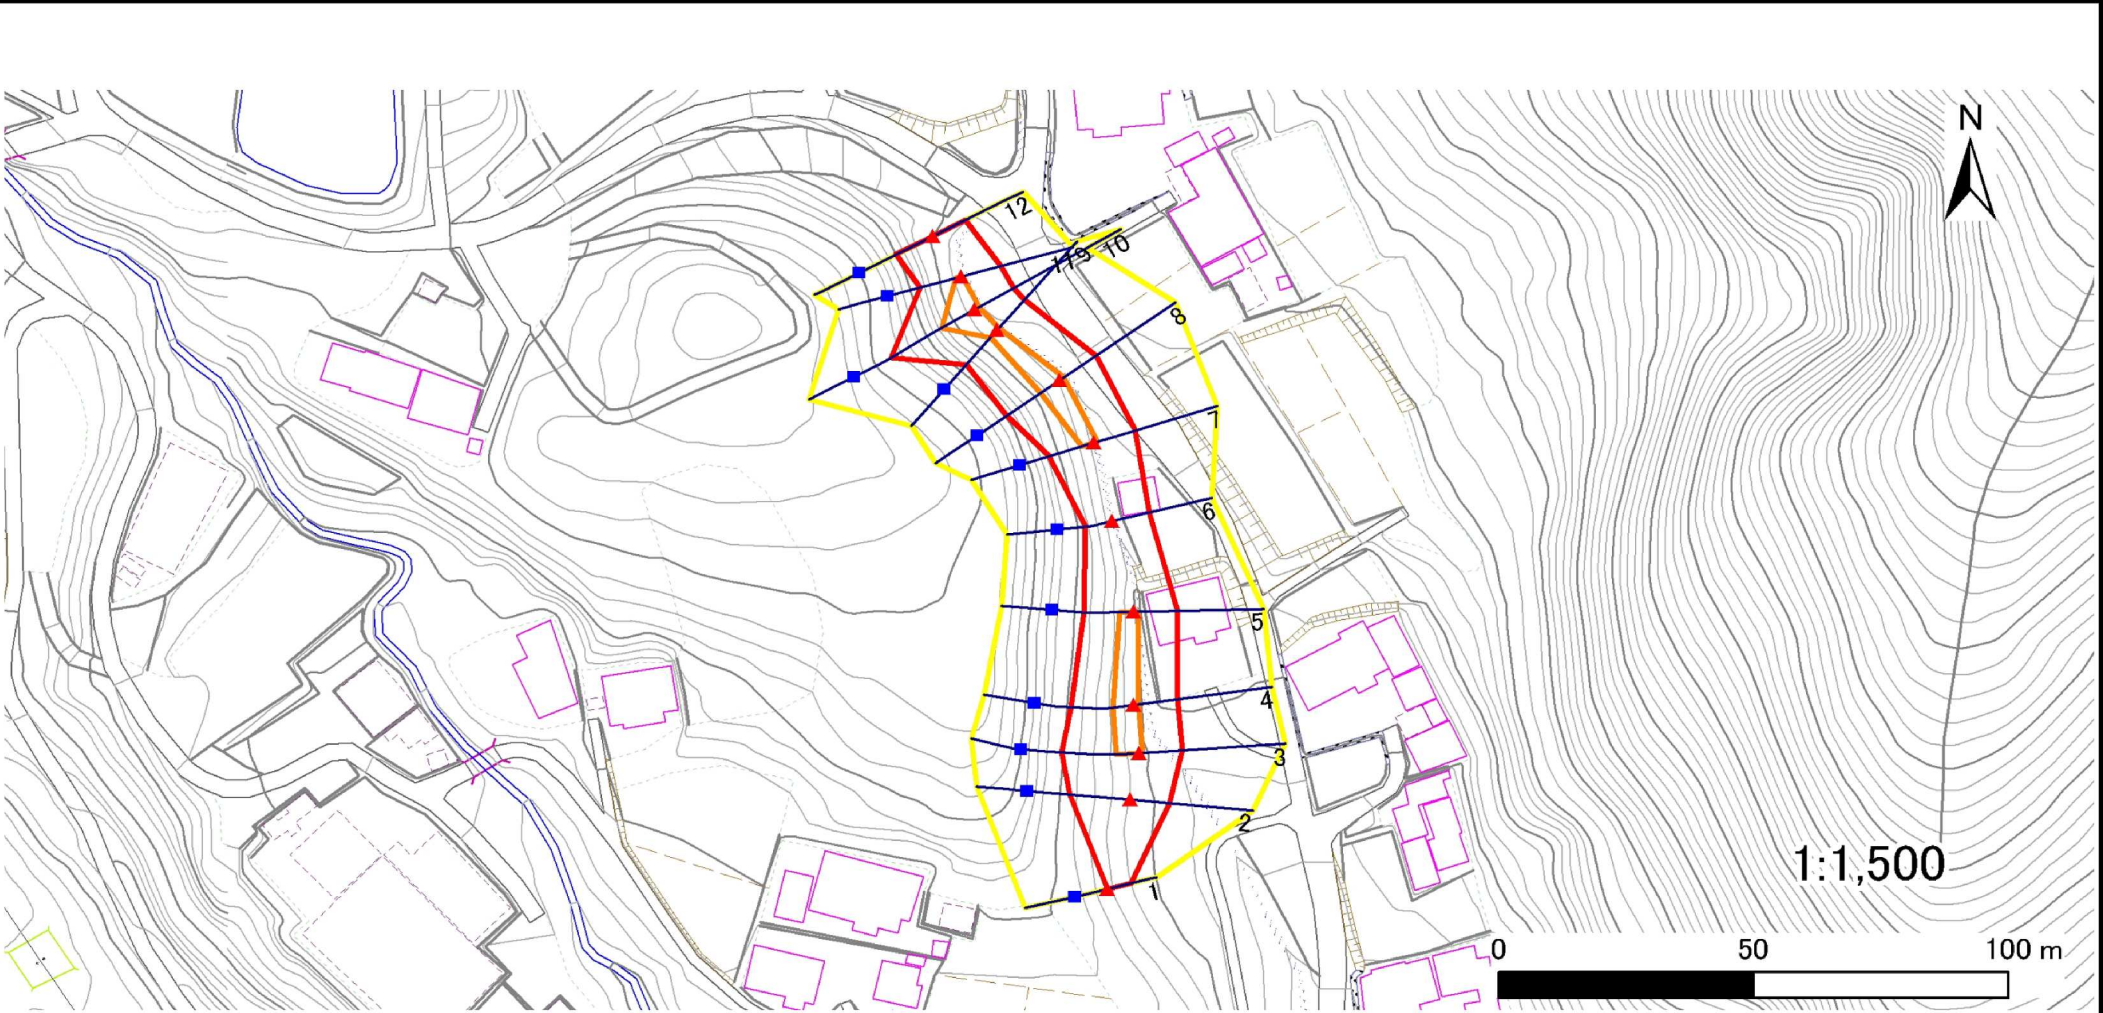
危害のおそれのある土地、著しい危害のおそれのある土地の設定図

| 急傾斜地の位置 | 箇所番号 | N501K0021 | 箇所名 | 笠石山の3 | 所在地 | 遠田郡涌谷町小塚字笠石山、字石坂山 |

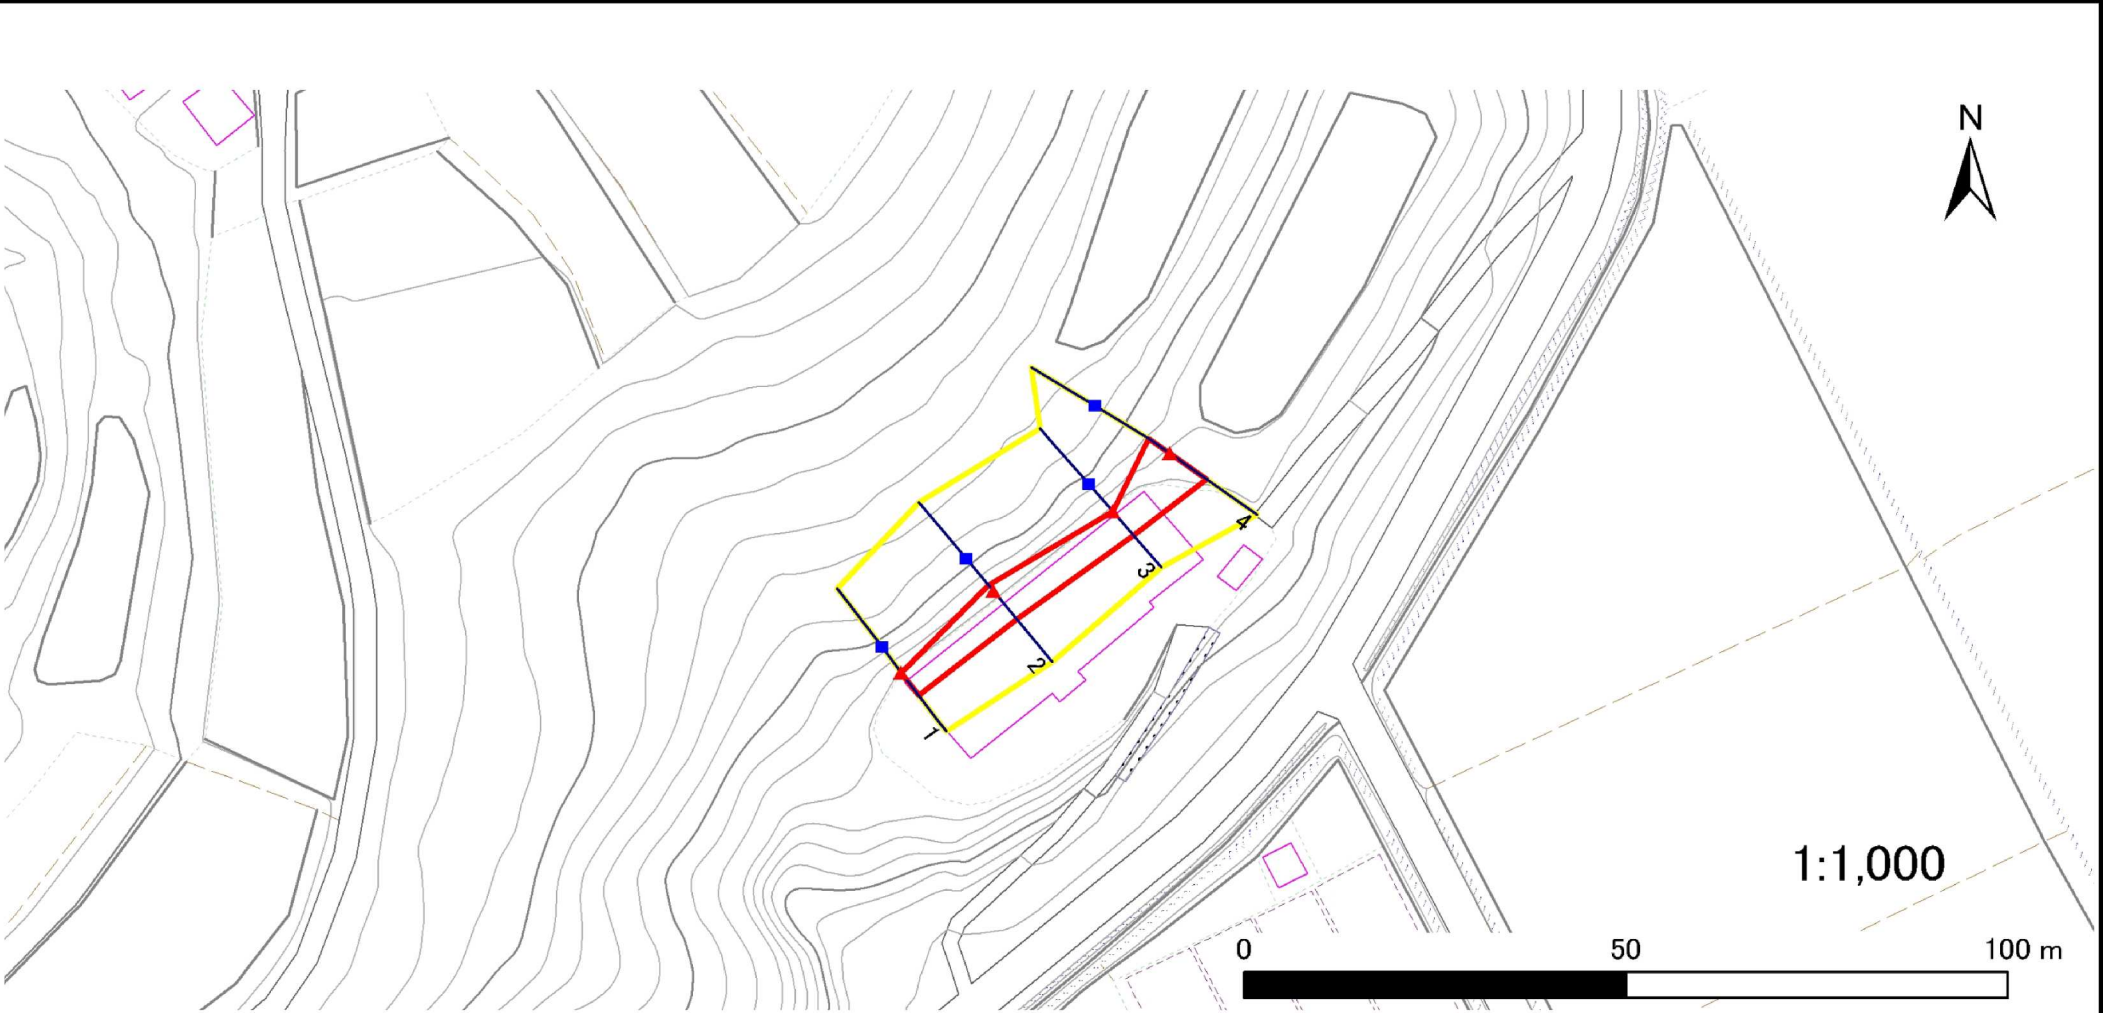
危害のおそれのある土地、著しい危害のおそれのある土地の設定図

| 急傾斜地の位置 | 箇所番号 | N501K0022 | 箇所名 | 石坂山の1 | 所在地 | 遠田郡涌谷町小塚字石坂山 | 調査年度 | 令和6年度 |
