# 土砂災害防止に関する基礎調査(急傾斜地の崩壊)

| 箇所番号 | N501K0076 |
| 箇所名 | 内作田の3 |
| 所在地 | 遠田郡涌谷町涌谷字内作田一 |

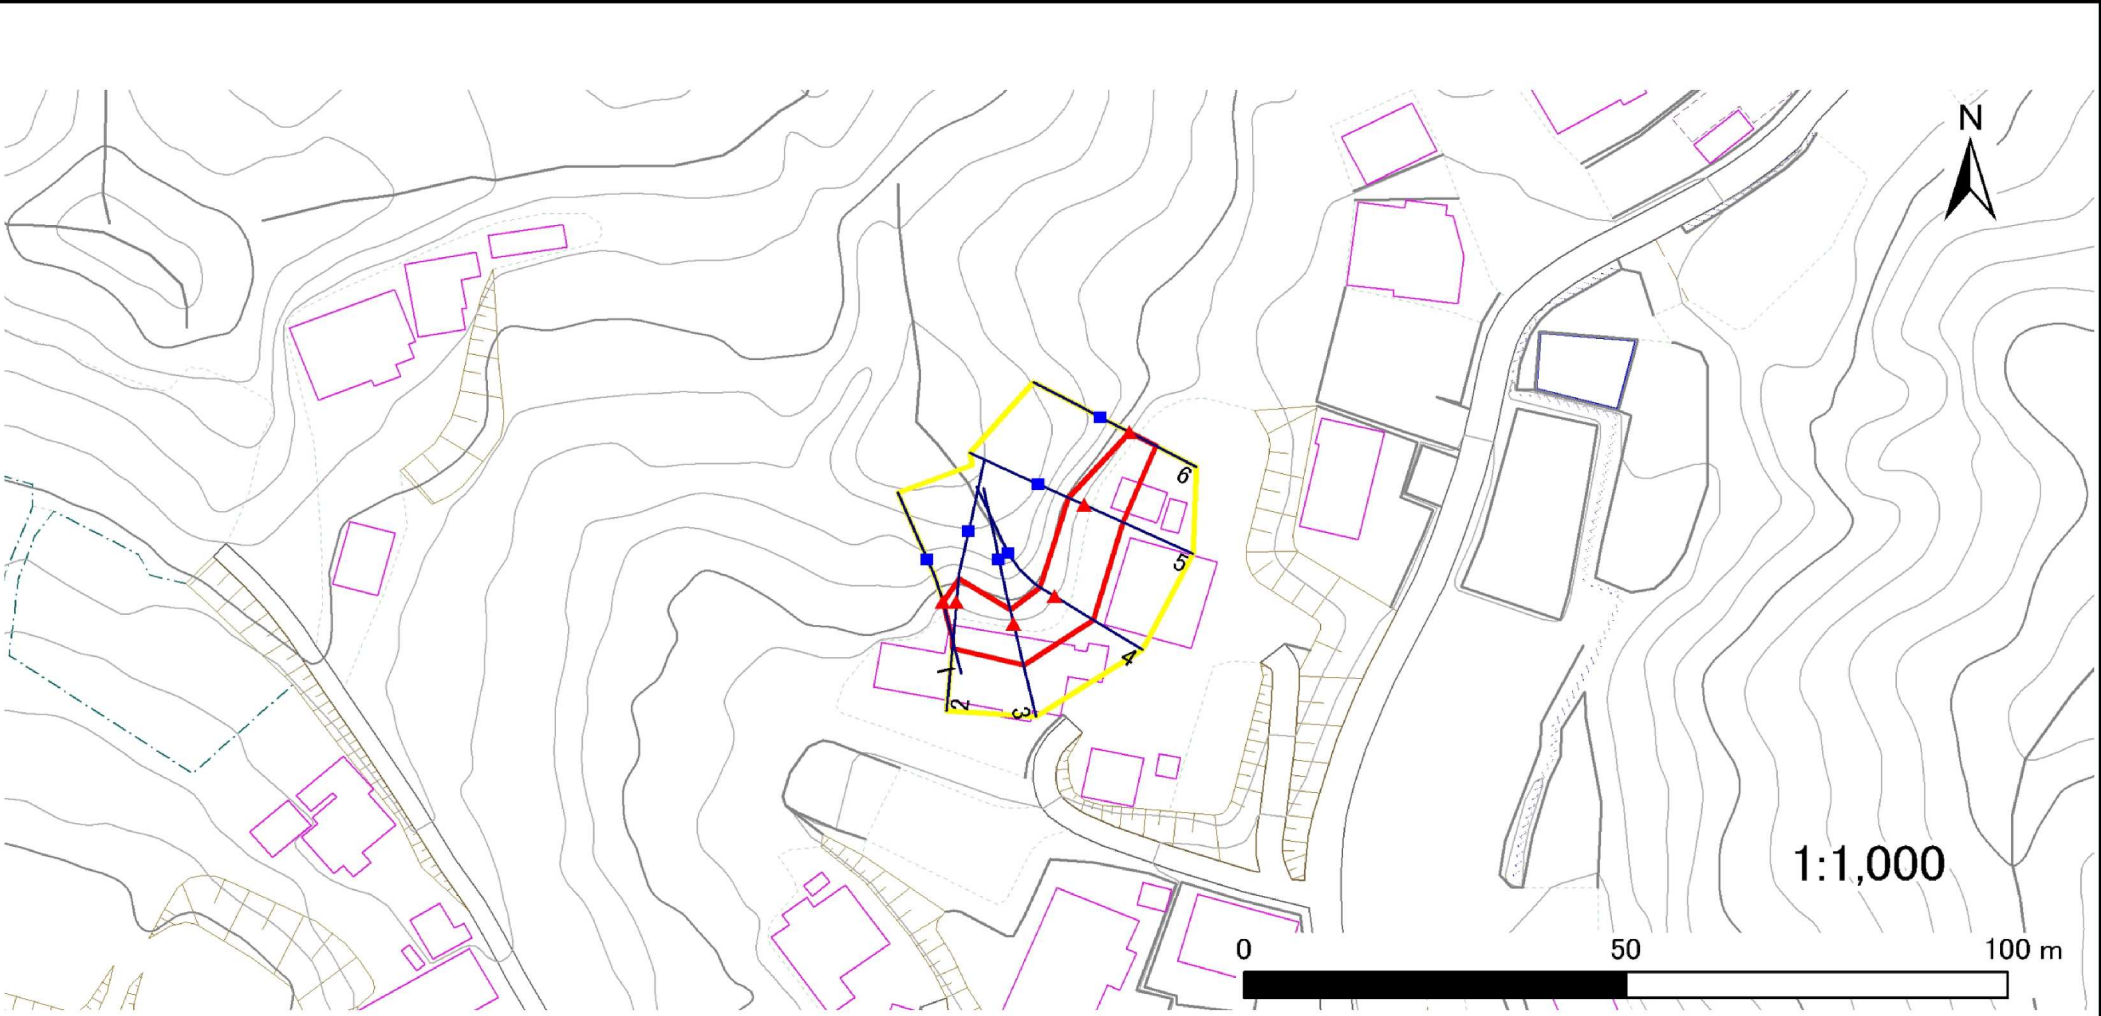
危害のおそれのある土地、著しい危害のおそれのある土地の設定図

| 凡例 | ■ 上端 | — 横断測線 | — 危害のおそれのある土地の区域 | — 土石等の移動による力が100kN/m <sup>2</sup> を超える範囲 |
| | ▲ 下端 | | — 著しい危害のおそれのある土地の区域 | — 土石等の堆積高が3mを超える範囲 |

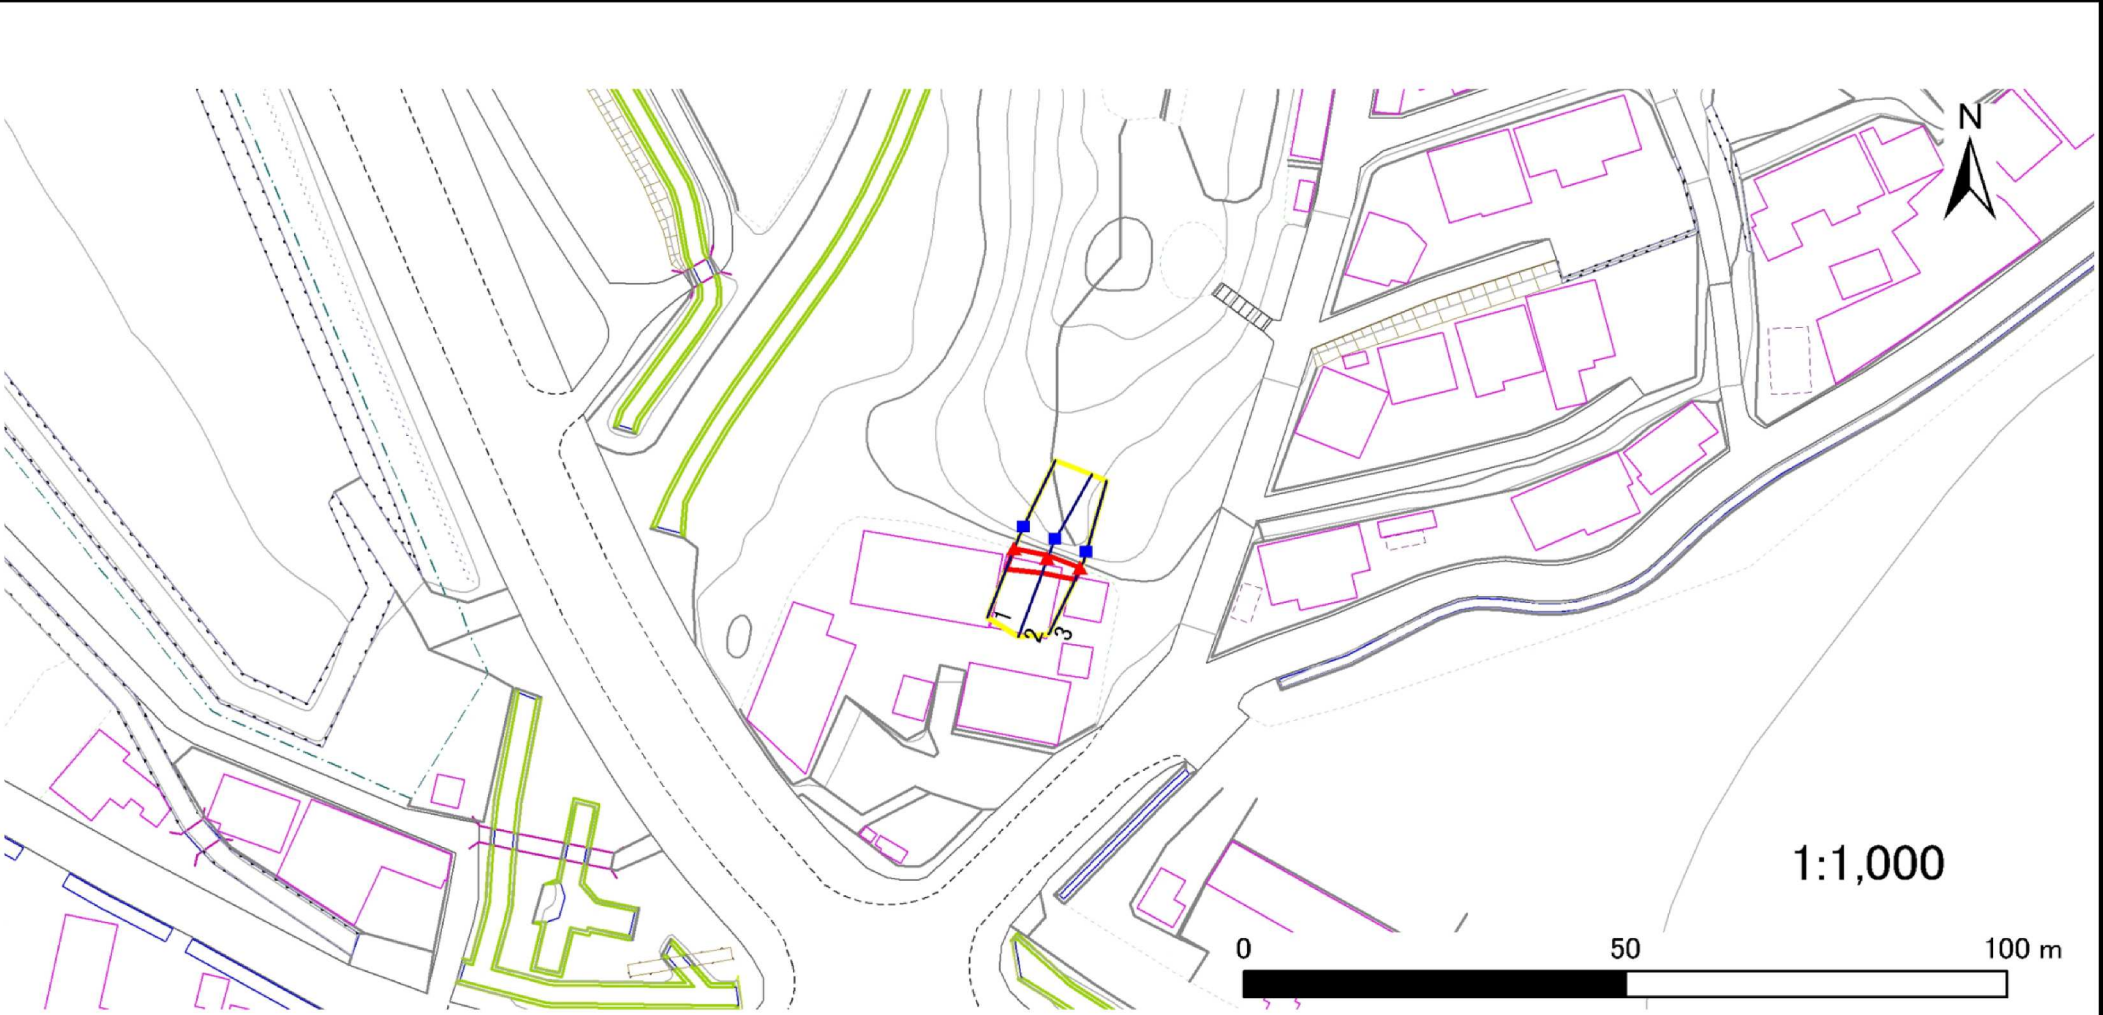
危害のおそれのある土地、著しい危害のおそれのある土地の設定図

| 凡例 | ■ 上端 | — 横断測線 | — 危害のおそれのある土地の区域 | — 土石等の移動による力が100kN/m <sup>2</sup> を超える範囲 |
| | ▲ 下端 | | — 著しい危害のおそれのある土地の区域 | — 土石等の堆積高が3mを超える範囲 |

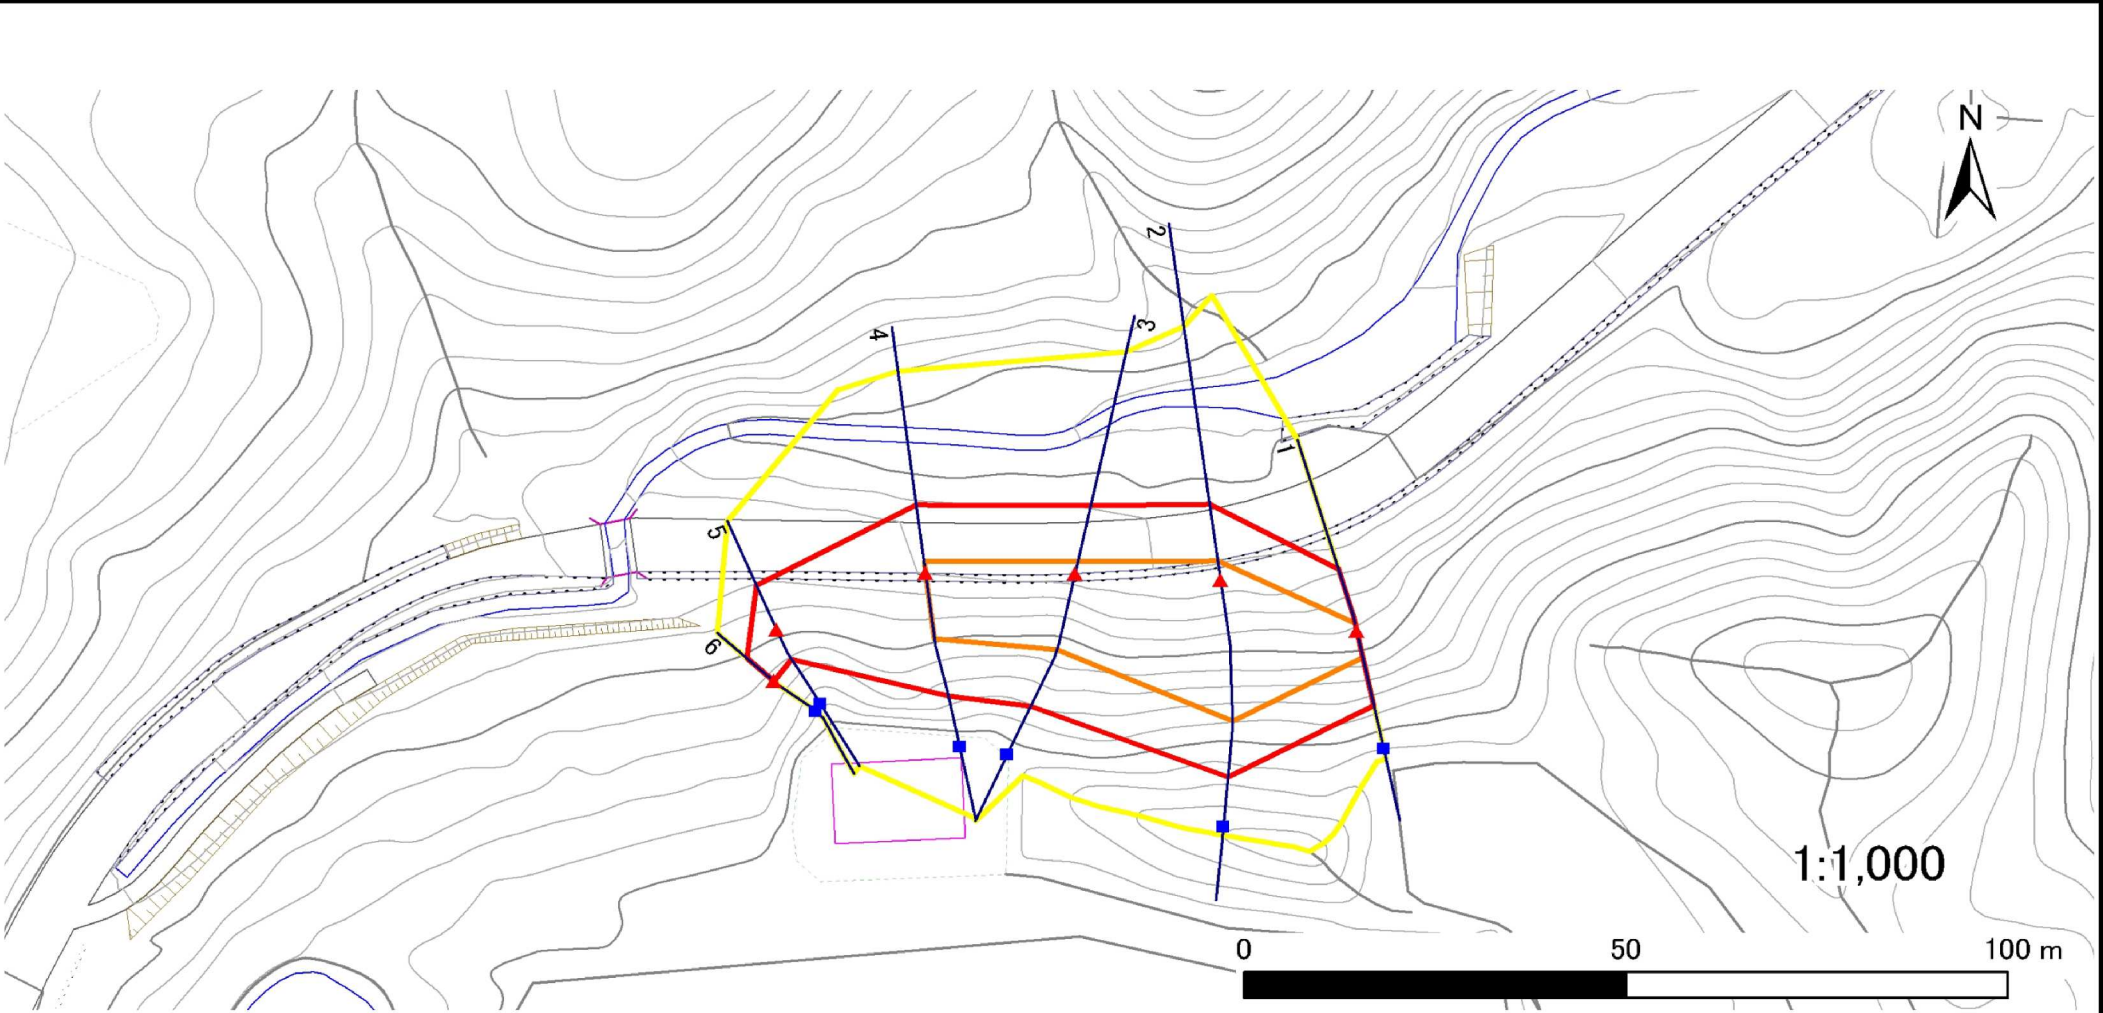
危害のおそれのある土地、著しい危害のおそれのある土地の設定図

| 凡例 | ■ 上端 | — 横断測線 | — 危害のおそれのある土地の区域 | — 土石等の移動による力が100kN/m <sup>2</sup> を超える範囲 |
| | ▲ 下端 | | — 著しい危害のおそれのある土地の区域 | — 土石等の堆積高が3mを超える範囲 |

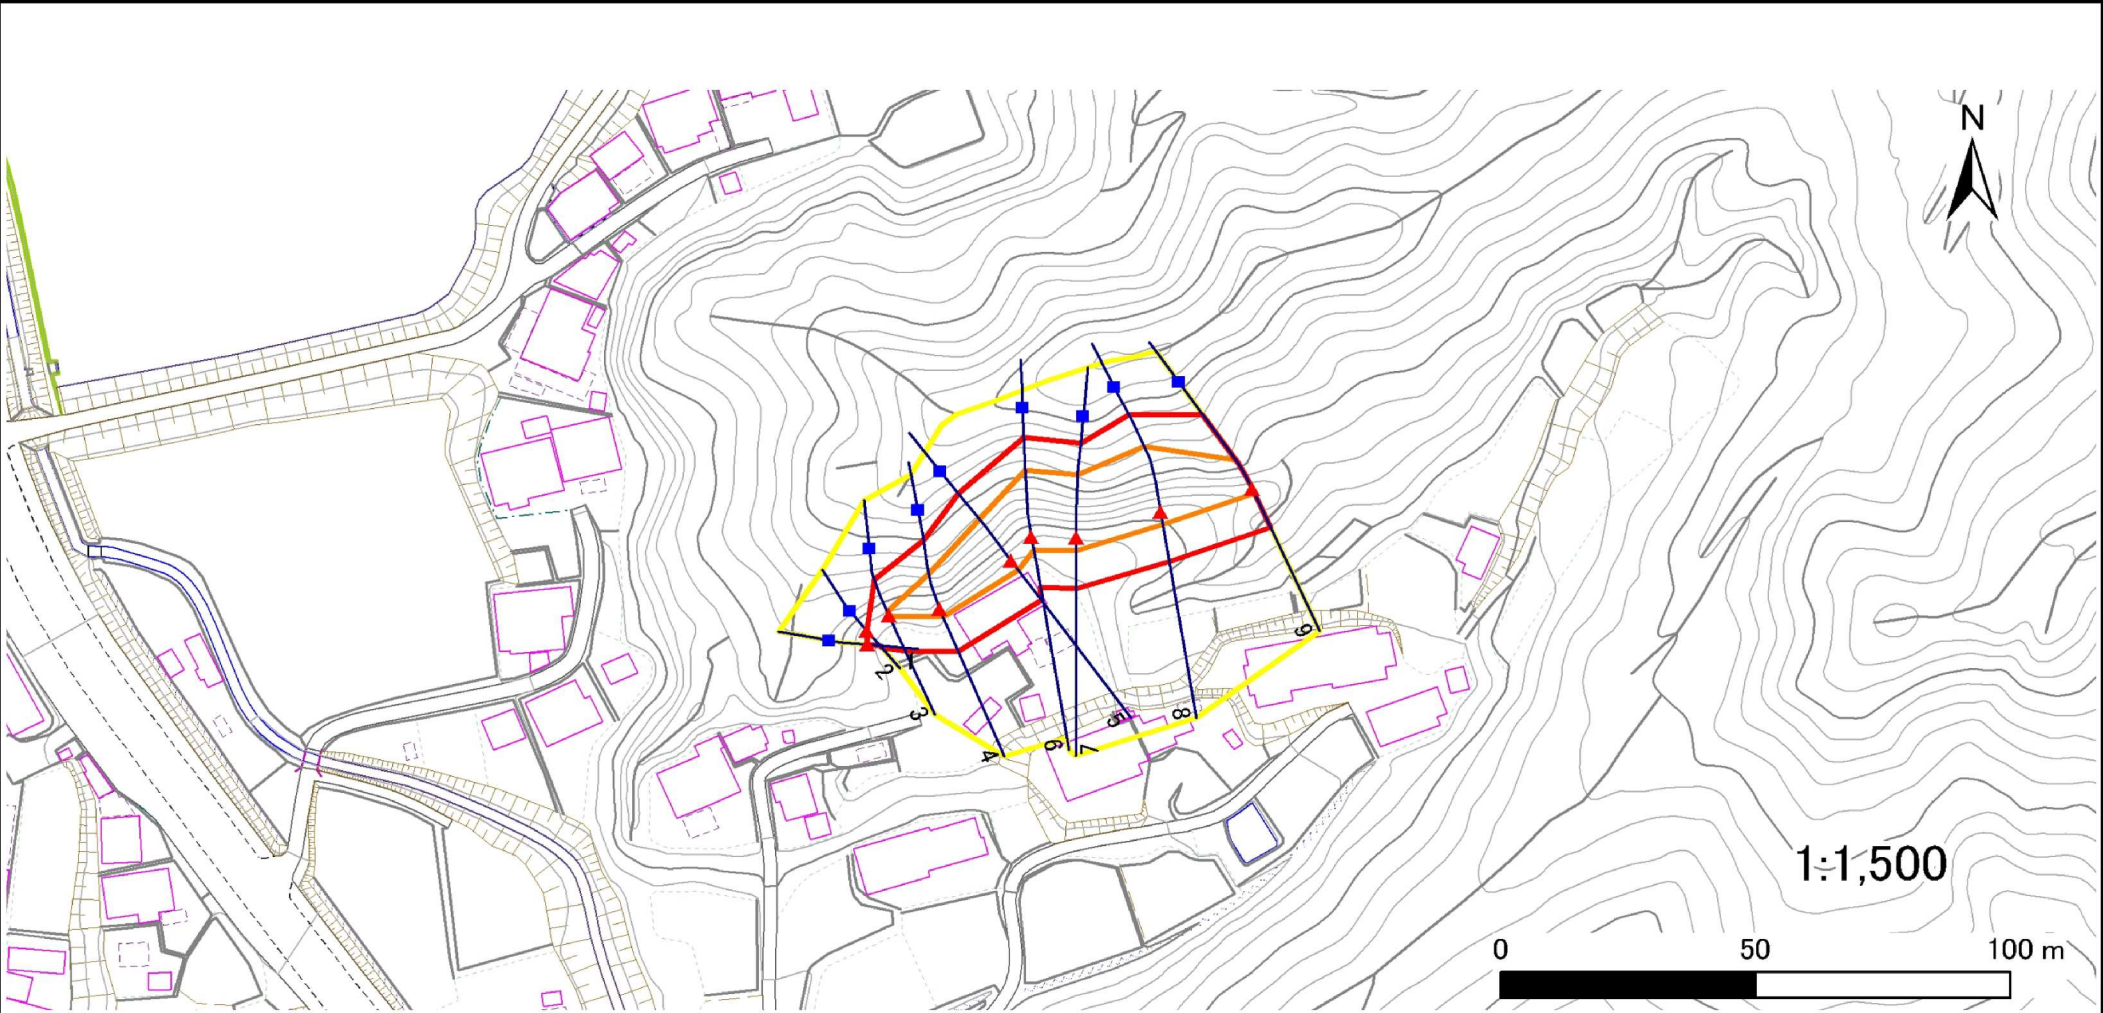
危害のおそれのある土地、著しい危害のおそれのある土地の設定図

| 凡例 | ■ 上端 | — 横断測線 | — 危害のおそれのある土地の区域 | — 土石等の移動による力が100kN/m <sup>2</sup> を超える範囲 |
| | ▲ 下端 | | — 著しい危害のおそれのある土地の区域 | — 土石等の堆積高が3mを超える範囲 |
