土砂災害警戒区域等の指定の告示に係る図書(その1)

自然現象の種類	急傾斜地の崩壊
箇所番号	N212K0494
箇所名	松坂2
所在地	登米市東和町米川字松坂
調査機関	宮城県東部土木事務所登米地域事務所

土砂災害警戒区域等の指定の告示に係る図書(その2)

危害のおそれのある土地、著しい危害のおそれのある土地の設定図

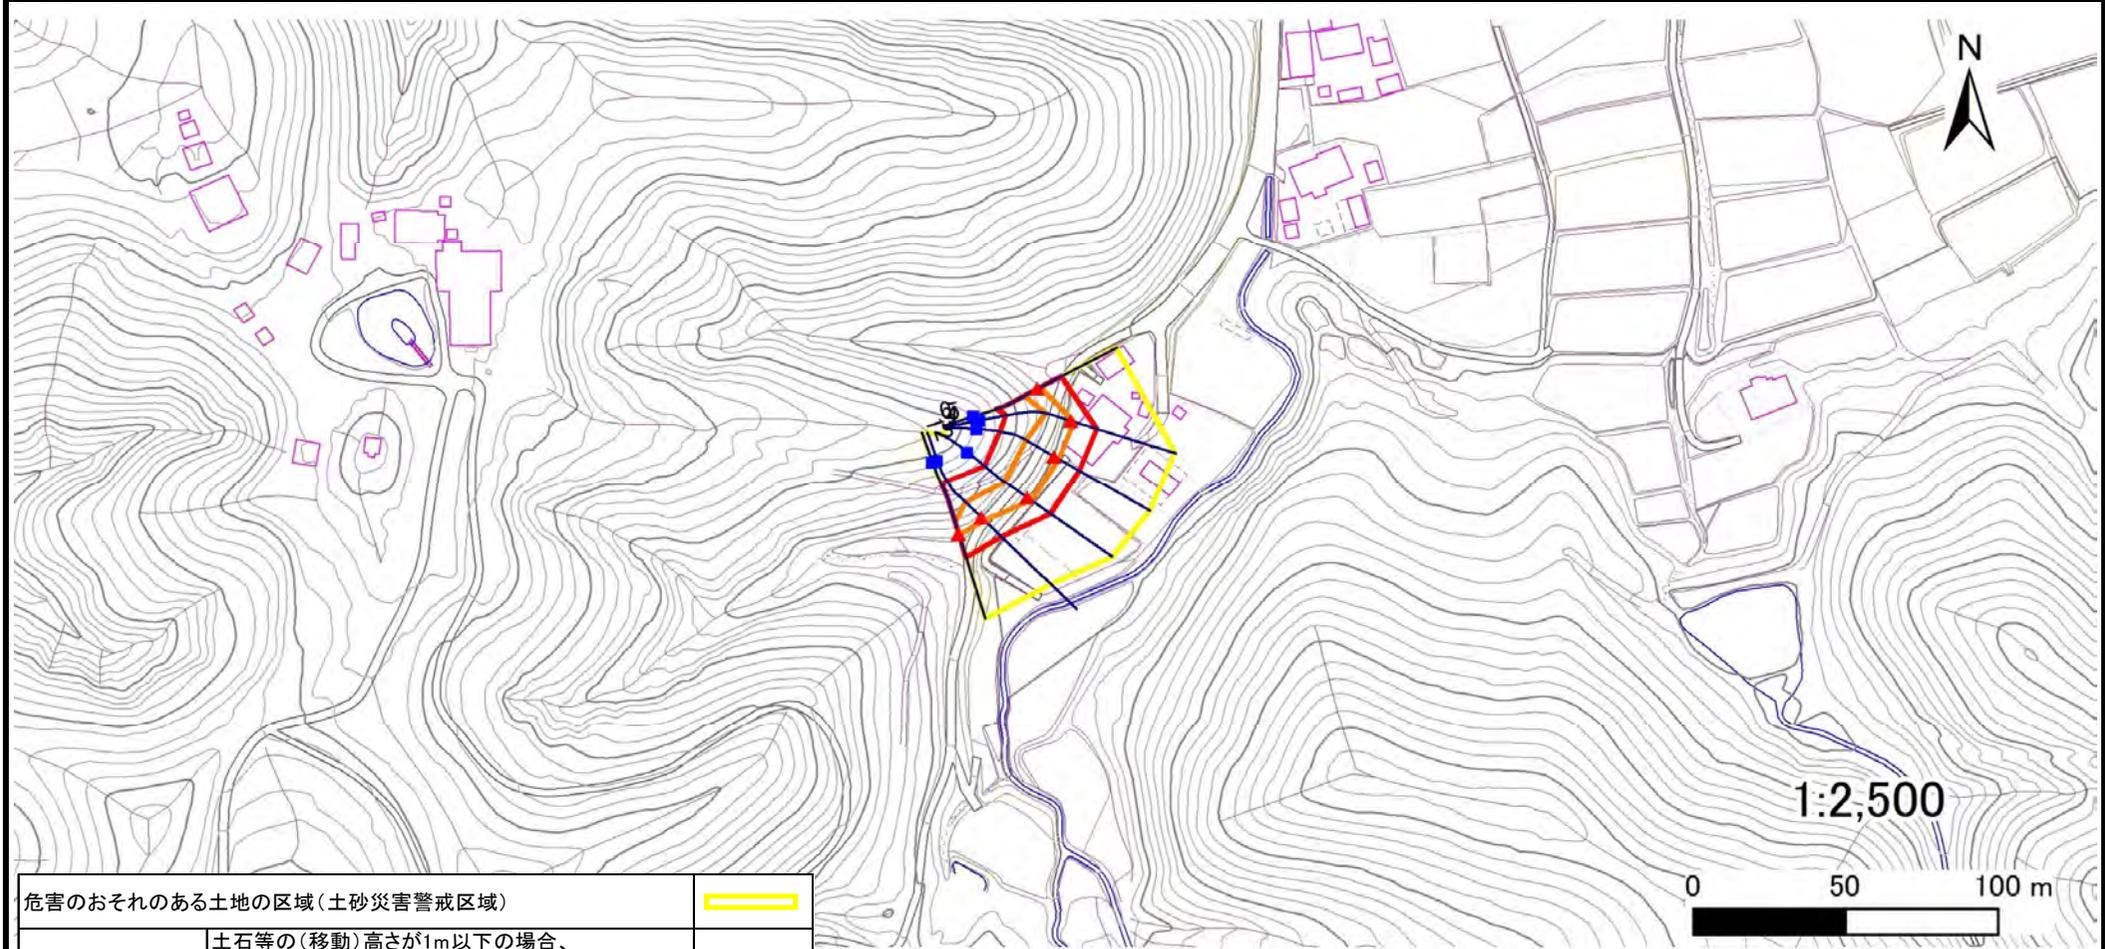
急傾斜地の位置	箇所番号	N212K0494	箇所名	松坂2	所在地	登米市東和町米川字松坂
---------	------	-----------	-----	-----	-----	-------------

危害のおそれのある土地の区域(土砂災害警戒区域)		
著しい危害のおそれのある土地の区域(土砂災害特別警戒区域)	土石等の(移動)高さが1m以下の場合、 土石等の移動による力が100kN/m ² を越える区域	
	土石等の堆積の高さが3mを越える区域	
それ以外の区域

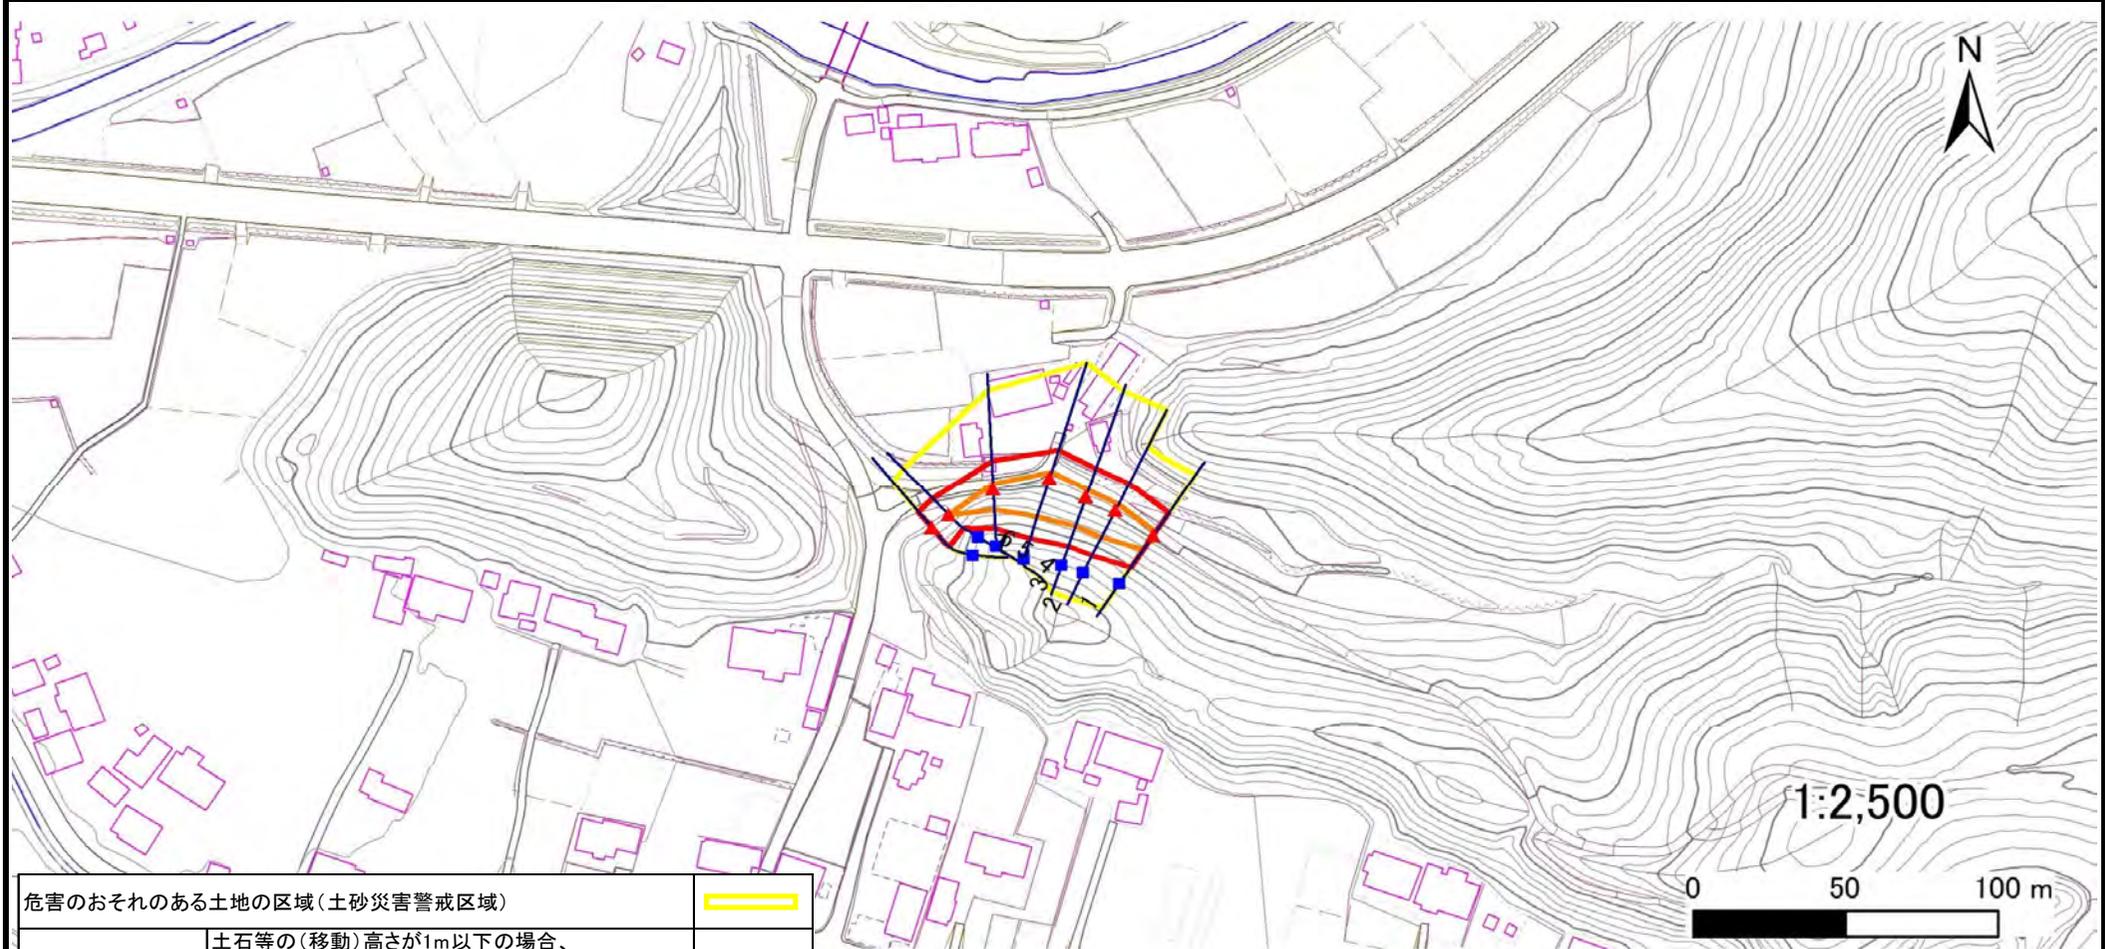
危害のおそれのある土地、著しい危害のおそれのある土地の設定図

急傾斜地の位置	箇所番号	N212K0496	箇所名	館の下2	所在地	登米市東和町米川字館の下
---------	------	-----------	-----	------	-----	--------------

危害のおそれのある土地の区域(土砂災害警戒区域)		
著しい危害のおそれのある土地の区域(土砂災害特別警戒区域)	土石等の(移動)高さが1m以下の場合、 土石等の移動による力が 100kN/m^2 を越える区域	
	土石等の堆積の高さが3mを越える区域	
それ以外の区域

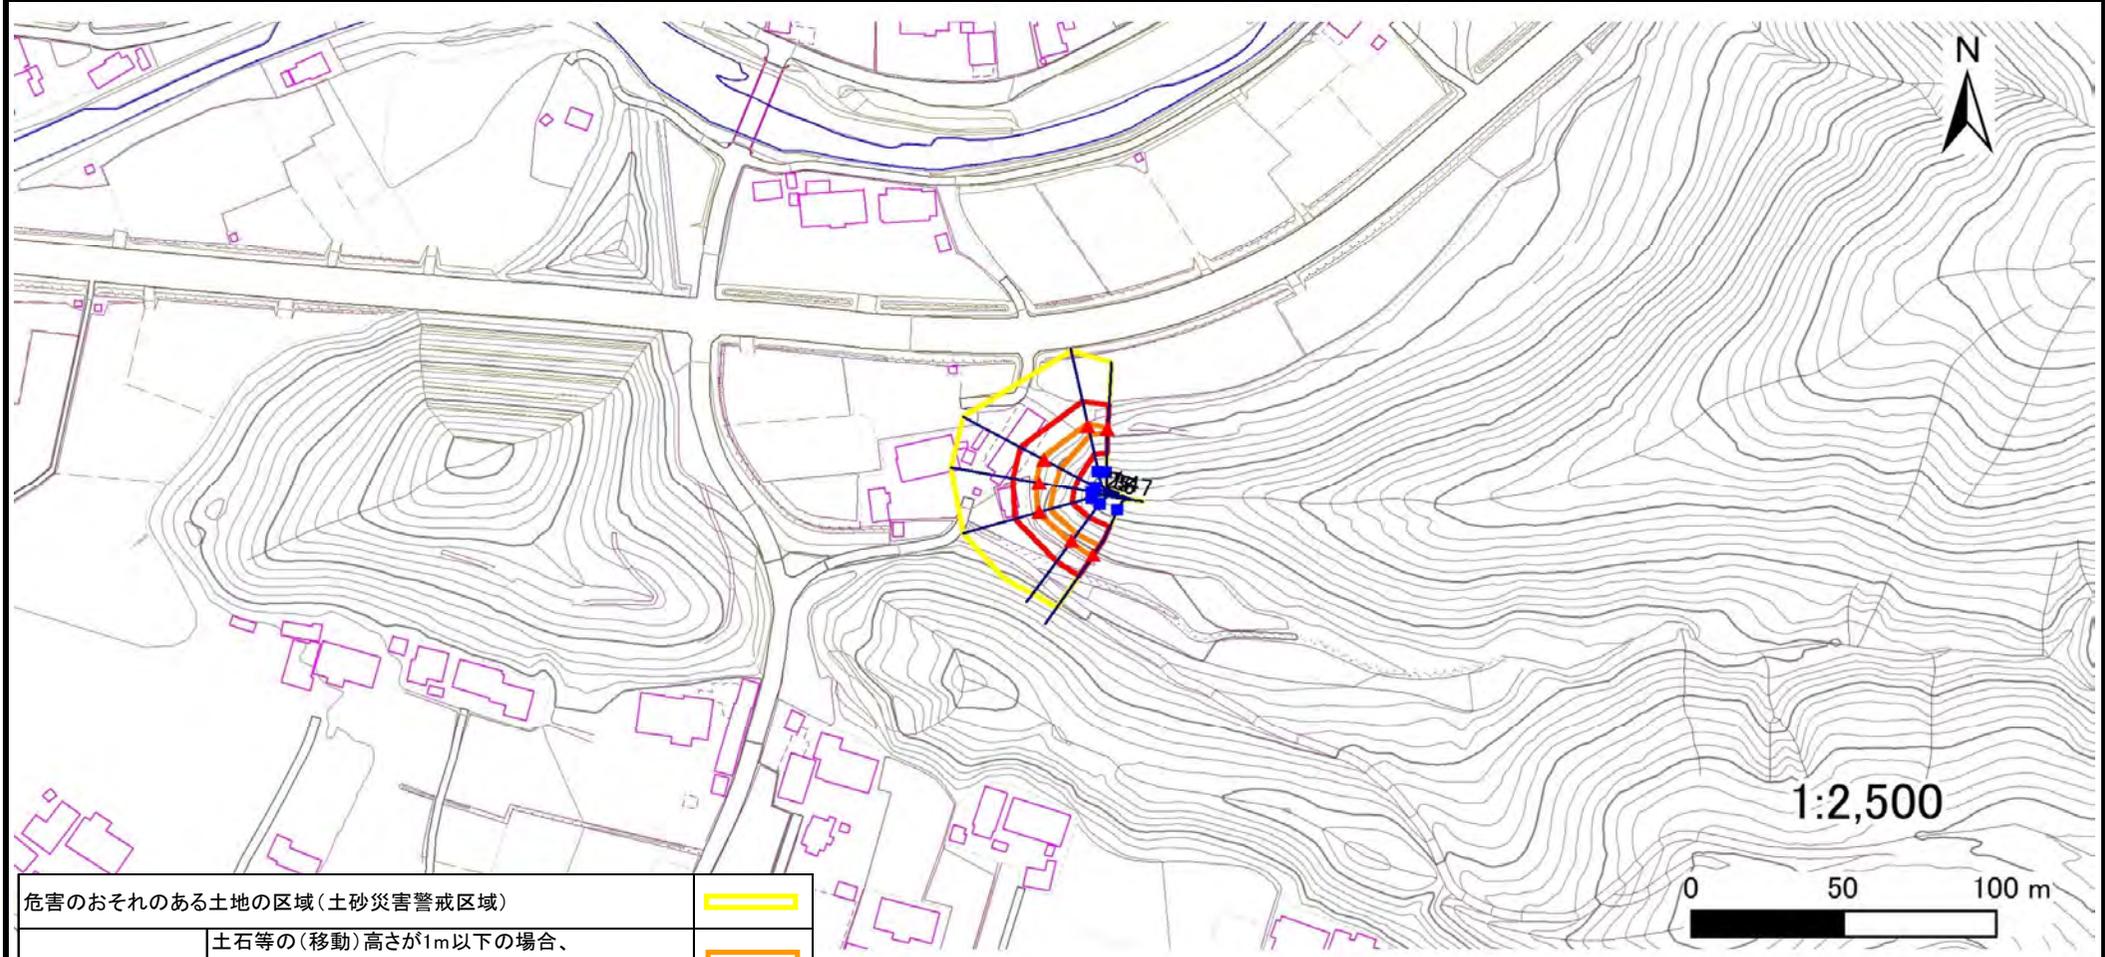
危害のおそれのある土地、著しい危害のおそれのある土地の設定図

急傾斜地の位置	箇所番号	N212K0499	箇所名	館の下3	所在地	登米市東和町米川字館の下
---------	------	-----------	-----	------	-----	--------------

危害のおそれのある土地の区域(土砂災害警戒区域)		
著しい危害のおそれのある土地の区域(土砂災害特別警戒区域)	土石等の(移動)高さが1m以下の場合、 土石等の移動による力が100kN/m ² を越える区域	
	土石等の堆積の高さが3mを越える区域	
それ以外の区域

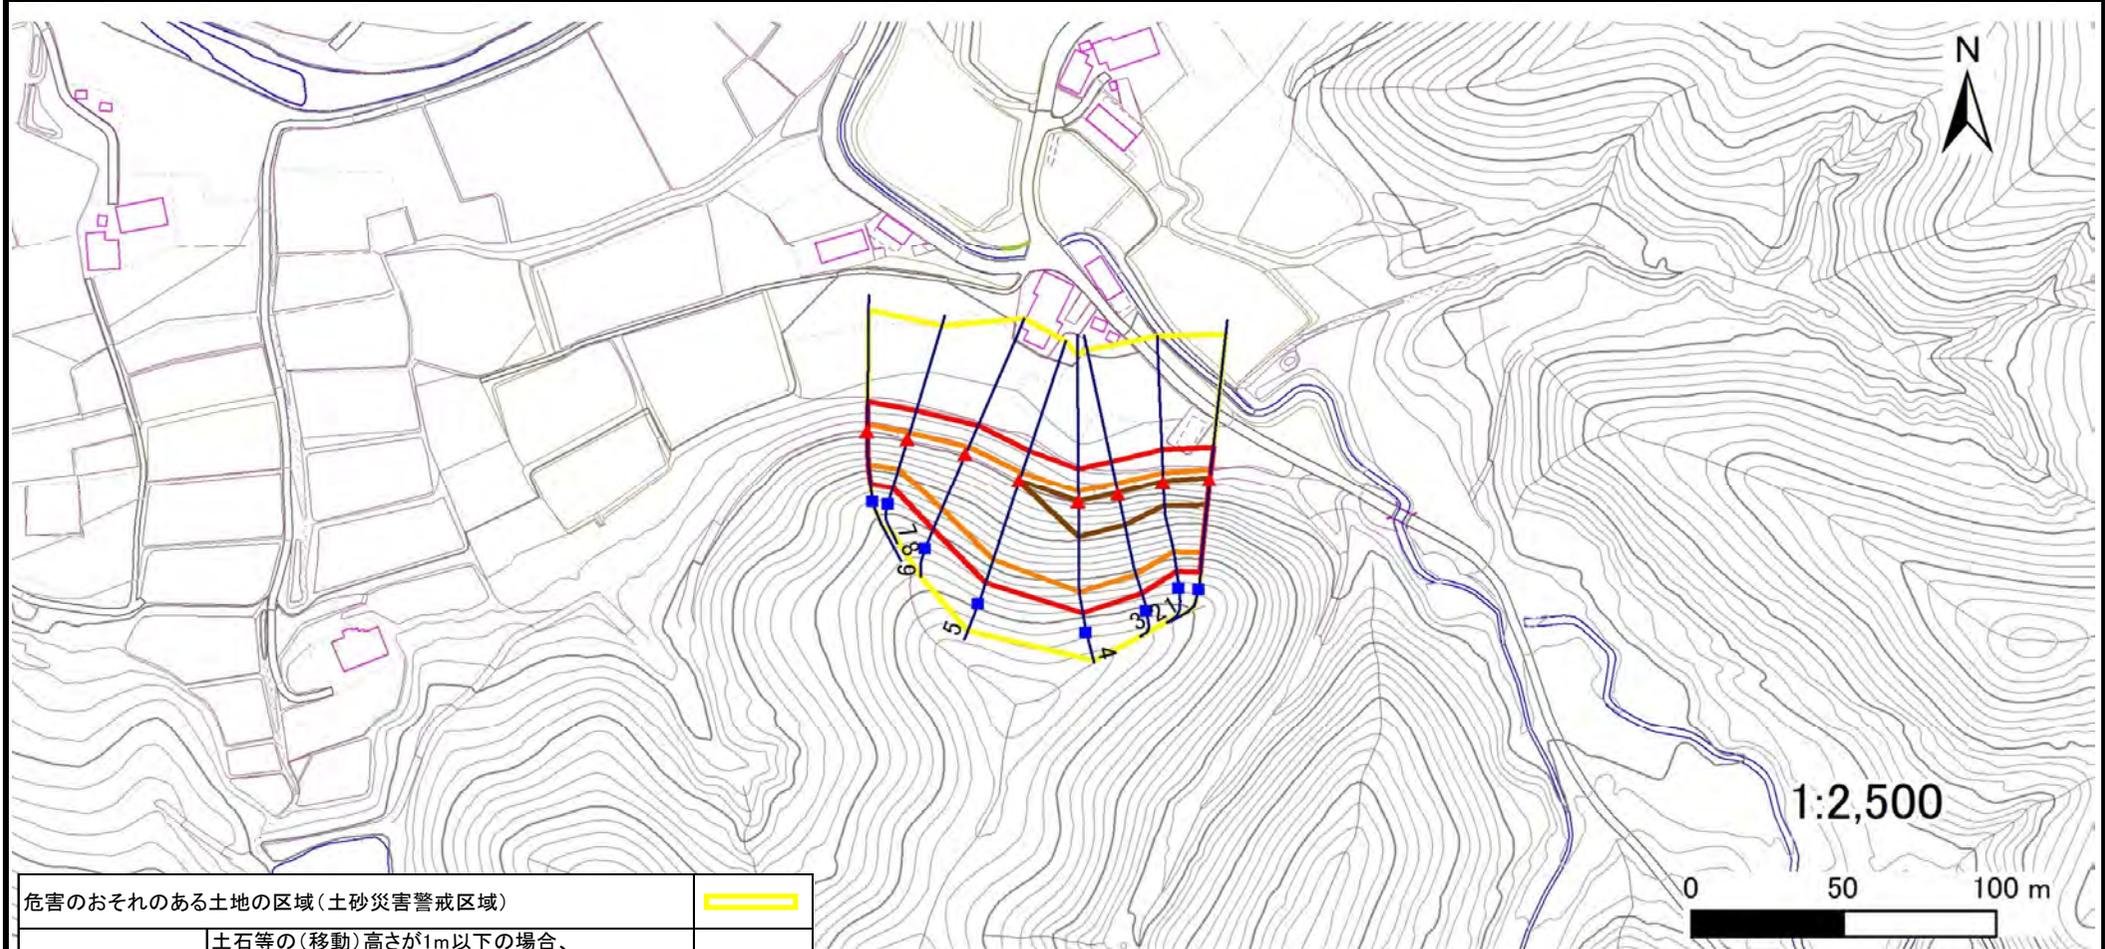
危害のおそれのある土地、著しい危害のおそれのある土地の設定図

急傾斜地の位置	箇所番号	N212K0501	箇所名	松坂3	所在地	登米市東和町米川字松坂
---------	------	-----------	-----	-----	-----	-------------

危害のおそれのある土地の区域(土砂災害警戒区域)		
著しい危害のおそれのある土地の区域(土砂災害特別警戒区域)	土石等の(移動)高さが1m以下の場合、 土石等の移動による力が100kN/m ² を越える区域	
	土石等の堆積の高さが3mを越える区域	
それ以外の区域

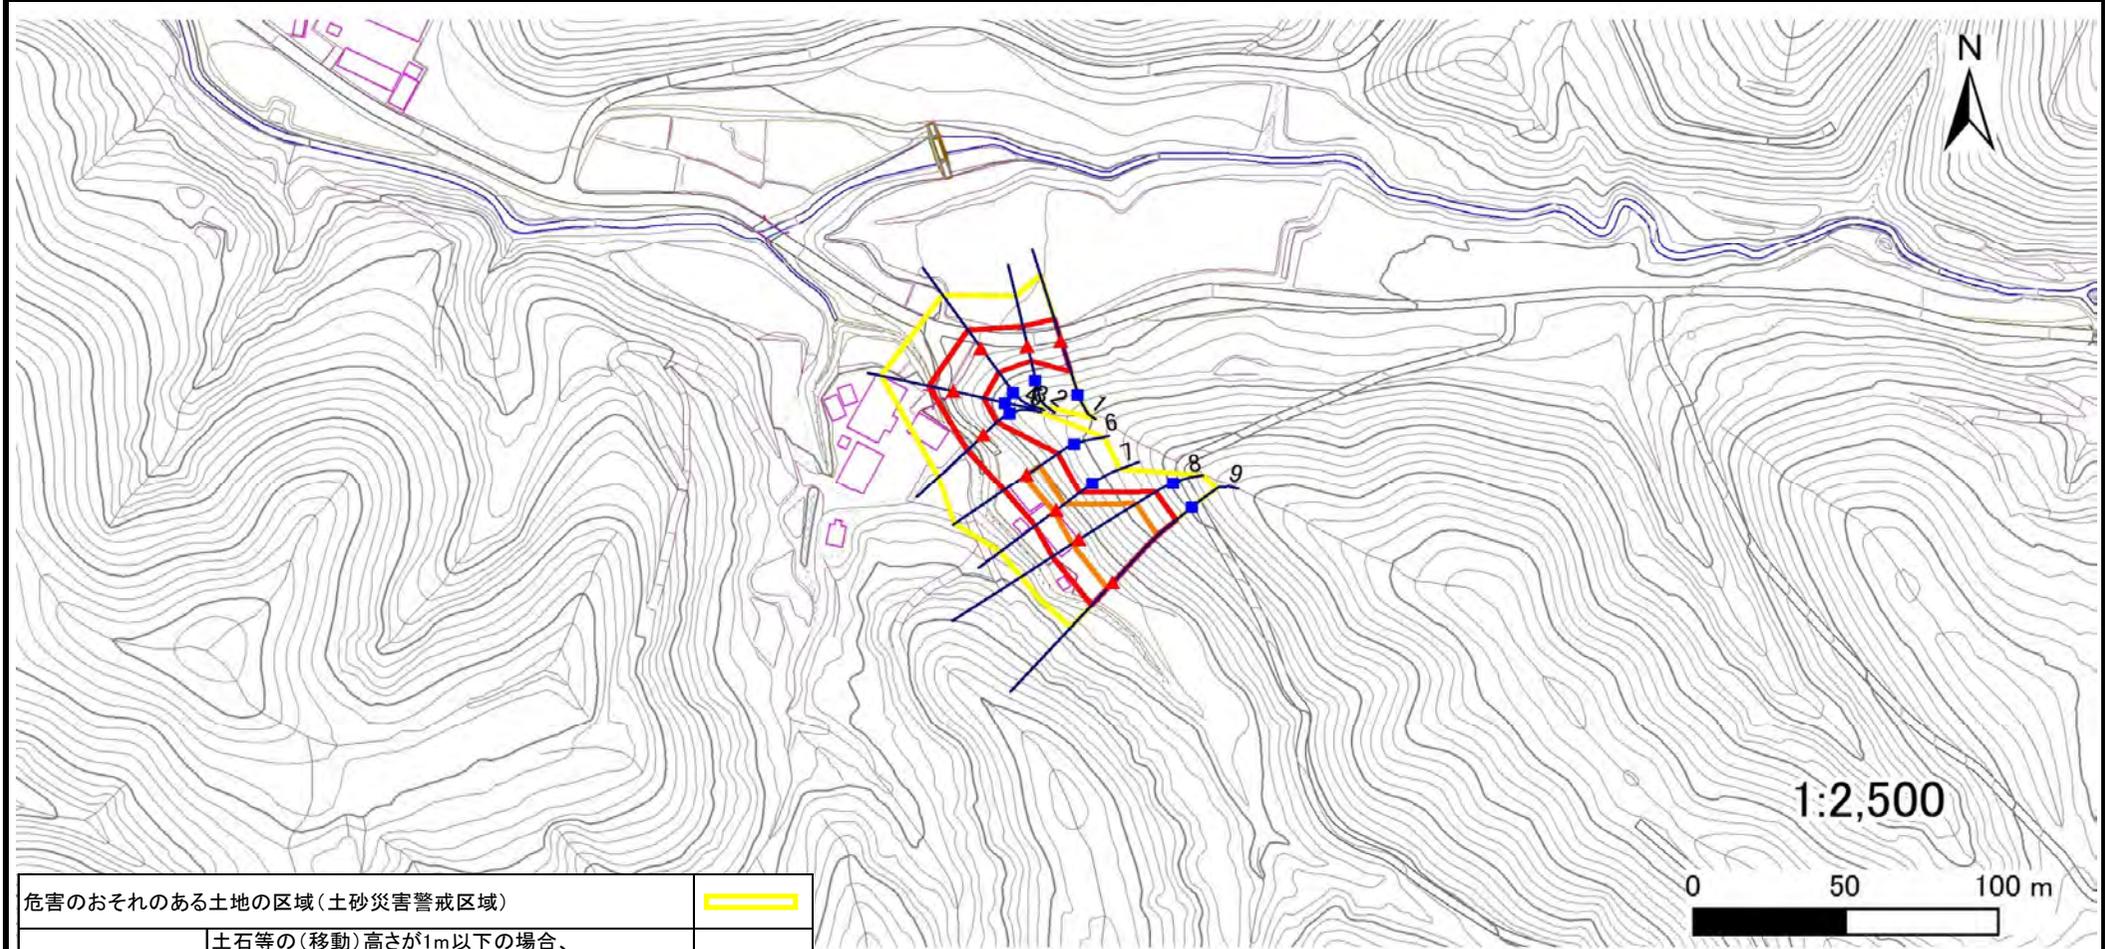
危害のおそれのある土地、著しい危害のおそれのある土地の設定図

急傾斜地の位置	箇所番号	N212K0502	箇所名	松坂4	所在地	登米市東和町米川字松坂
---------	------	-----------	-----	-----	-----	-------------

危害のおそれのある土地の区域(土砂災害警戒区域)		
著しい危害のおそれのある土地の区域(土砂災害特別警戒区域)	土石等の(移動)高さが1m以下の場合、 土石等の移動による力が 100kN/m^2 を越える区域	
	土石等の堆積の高さが3mを越える区域	
それ以外の区域

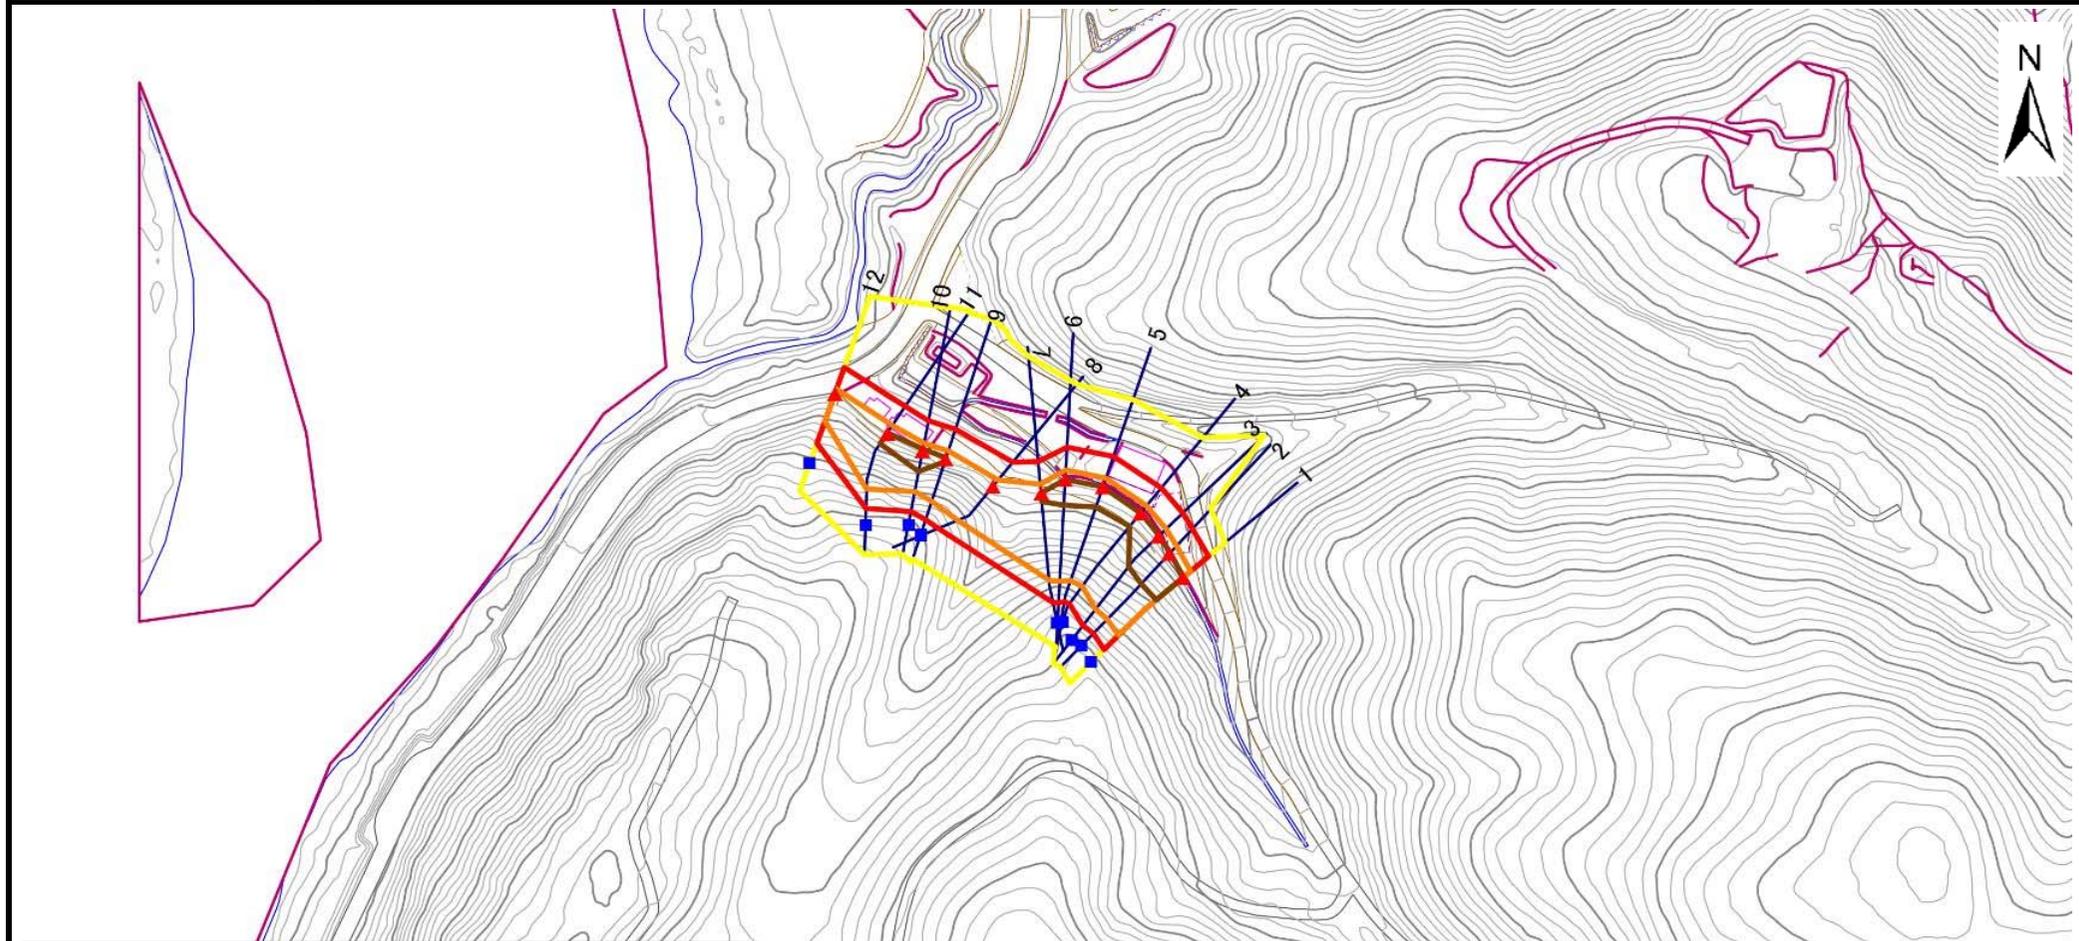
急傾斜地の位置	箇所番号	N212K0504	箇所名	洞山の2	所在地	登米市東和町錦織字洞山
---------	------	-----------	-----	------	-----	-------------

危険のおそれのある土地の区域(土砂災害警戒区域)		
著しい危険のおそれのある土地の区域(土砂災害特別警戒区域)	土石等の(移動)高さが1m以下の場合	
	土石等の移動による力が100kN/m ² を超える区域	
	土石等の堆積の高さが3mを超える区域	
それ以外の区域

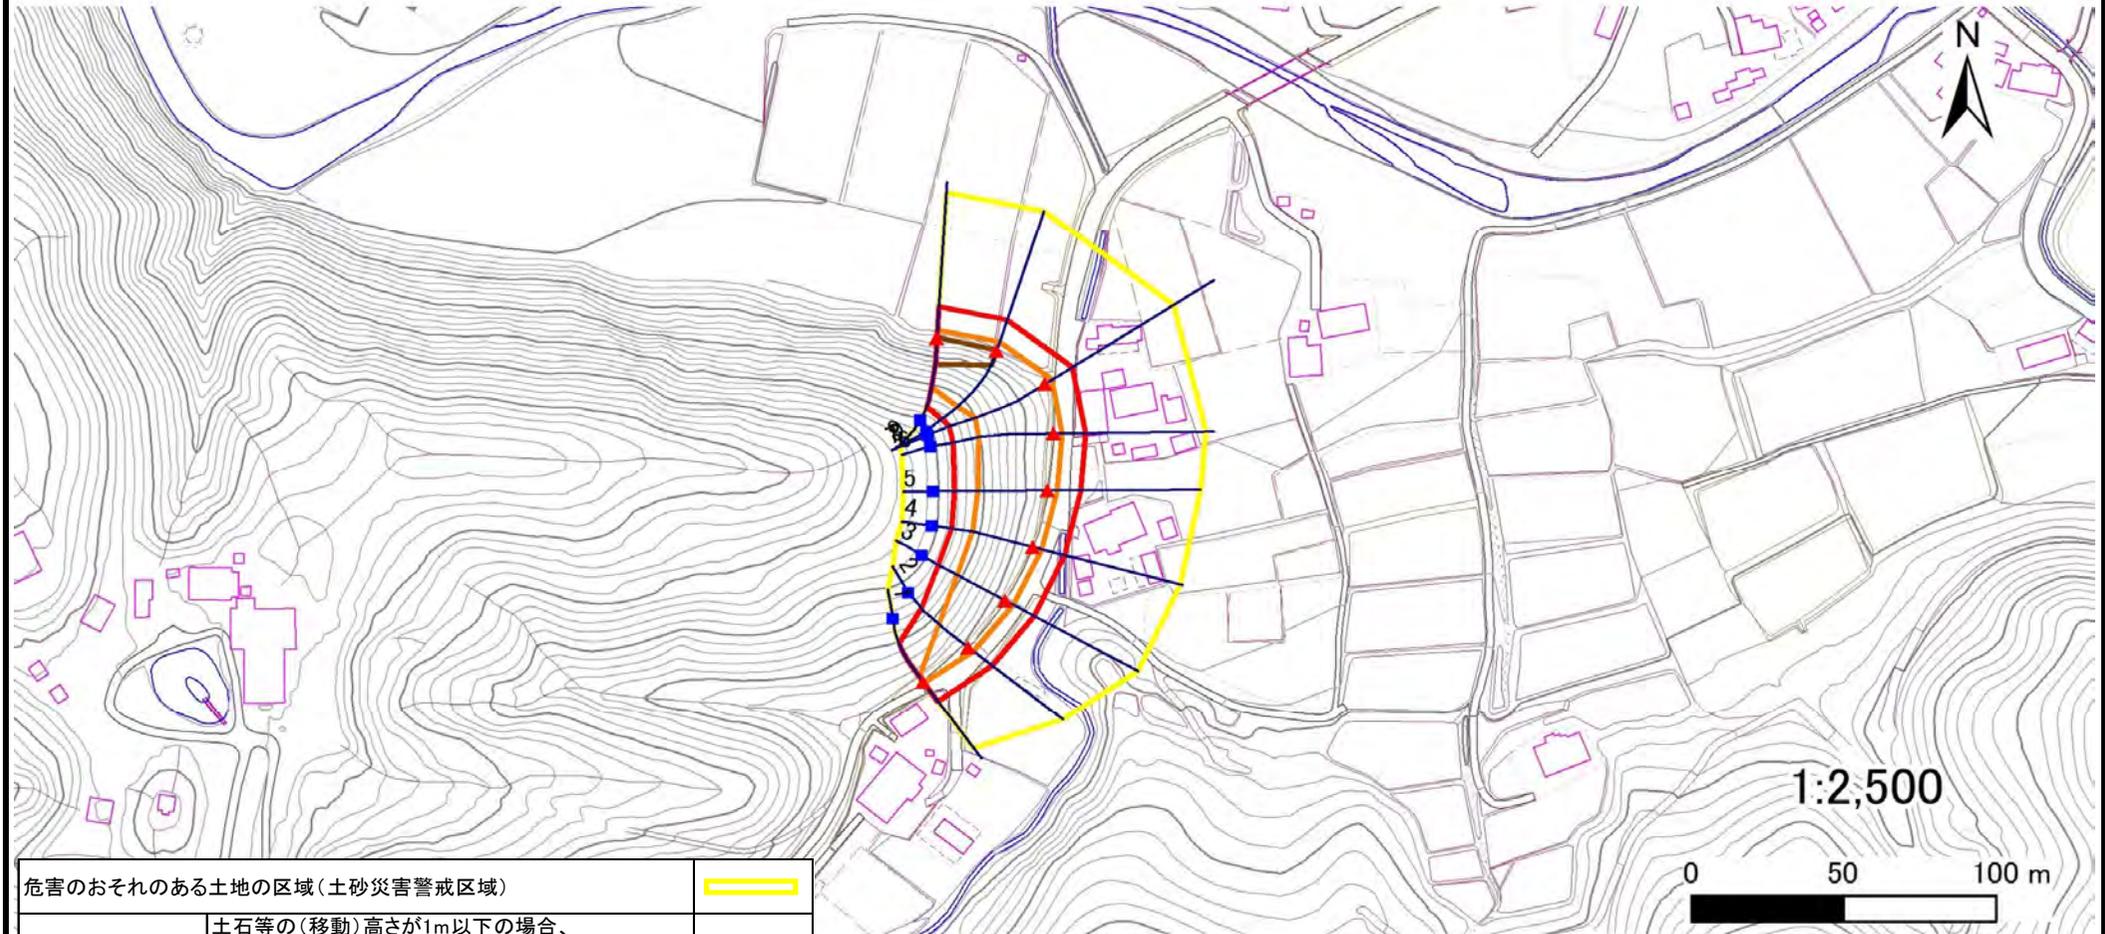
危害のおそれのある土地、著しい危害のおそれのある土地の設定図

急傾斜地の位置	箇所番号	N212K0505	箇所名	松坂5	所在地	登米市東和町米川字松坂
---------	------	-----------	-----	-----	-----	-------------

危害のおそれのある土地の区域(土砂災害警戒区域)		
著しい危害のおそれのある土地の区域(土砂災害特別警戒区域)	土石等の(移動)高さが1m以下の場合、 土石等の移動による力が 100kN/m^2 を越える区域	
	土石等の堆積の高さが3mを越える区域	
それ以外の区域

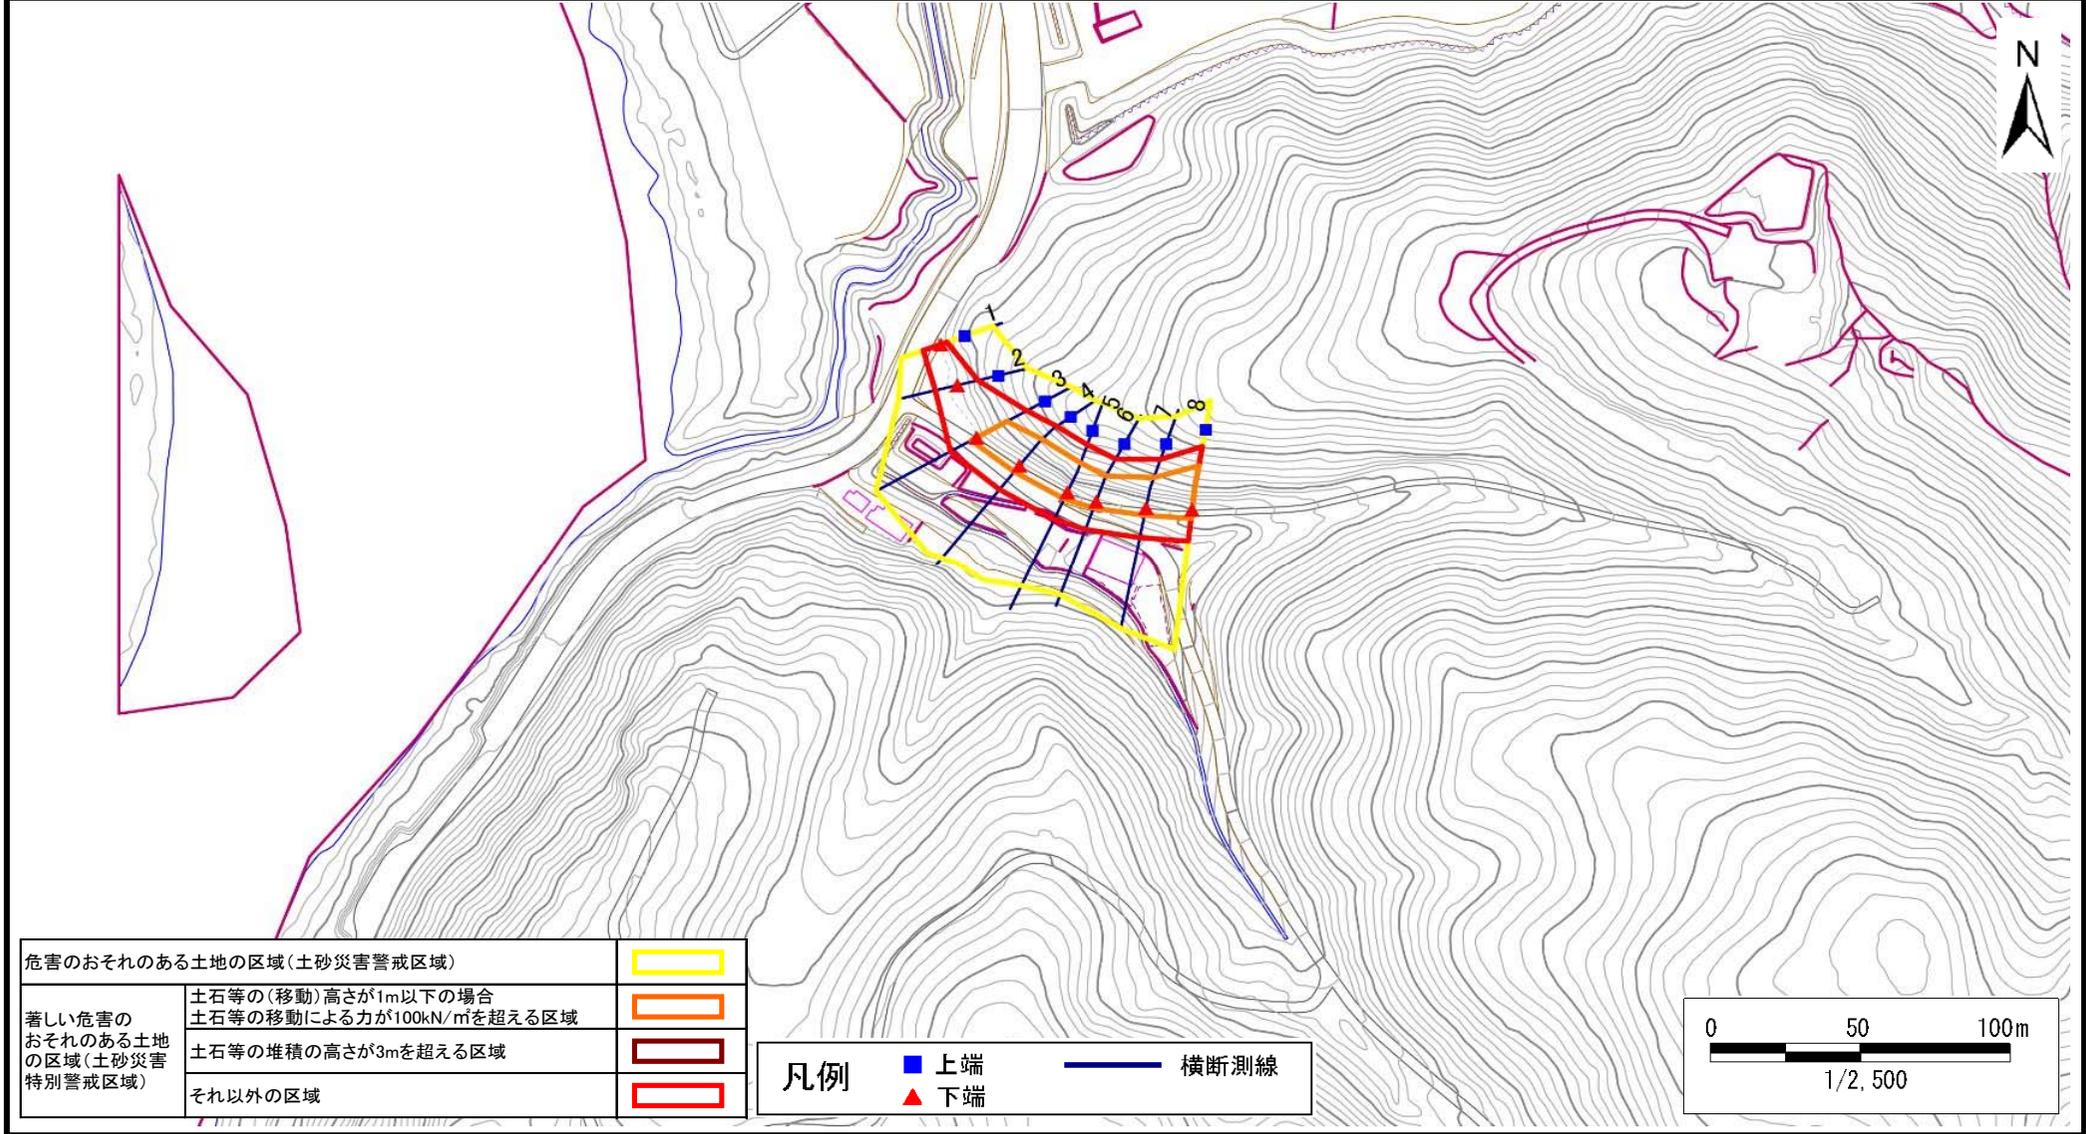
急傾斜地の位置	箇所番号	N212K0506	箇所名	洞山の3	所在地	登米市東和町錦織字洞山
---------	------	-----------	-----	------	-----	-------------

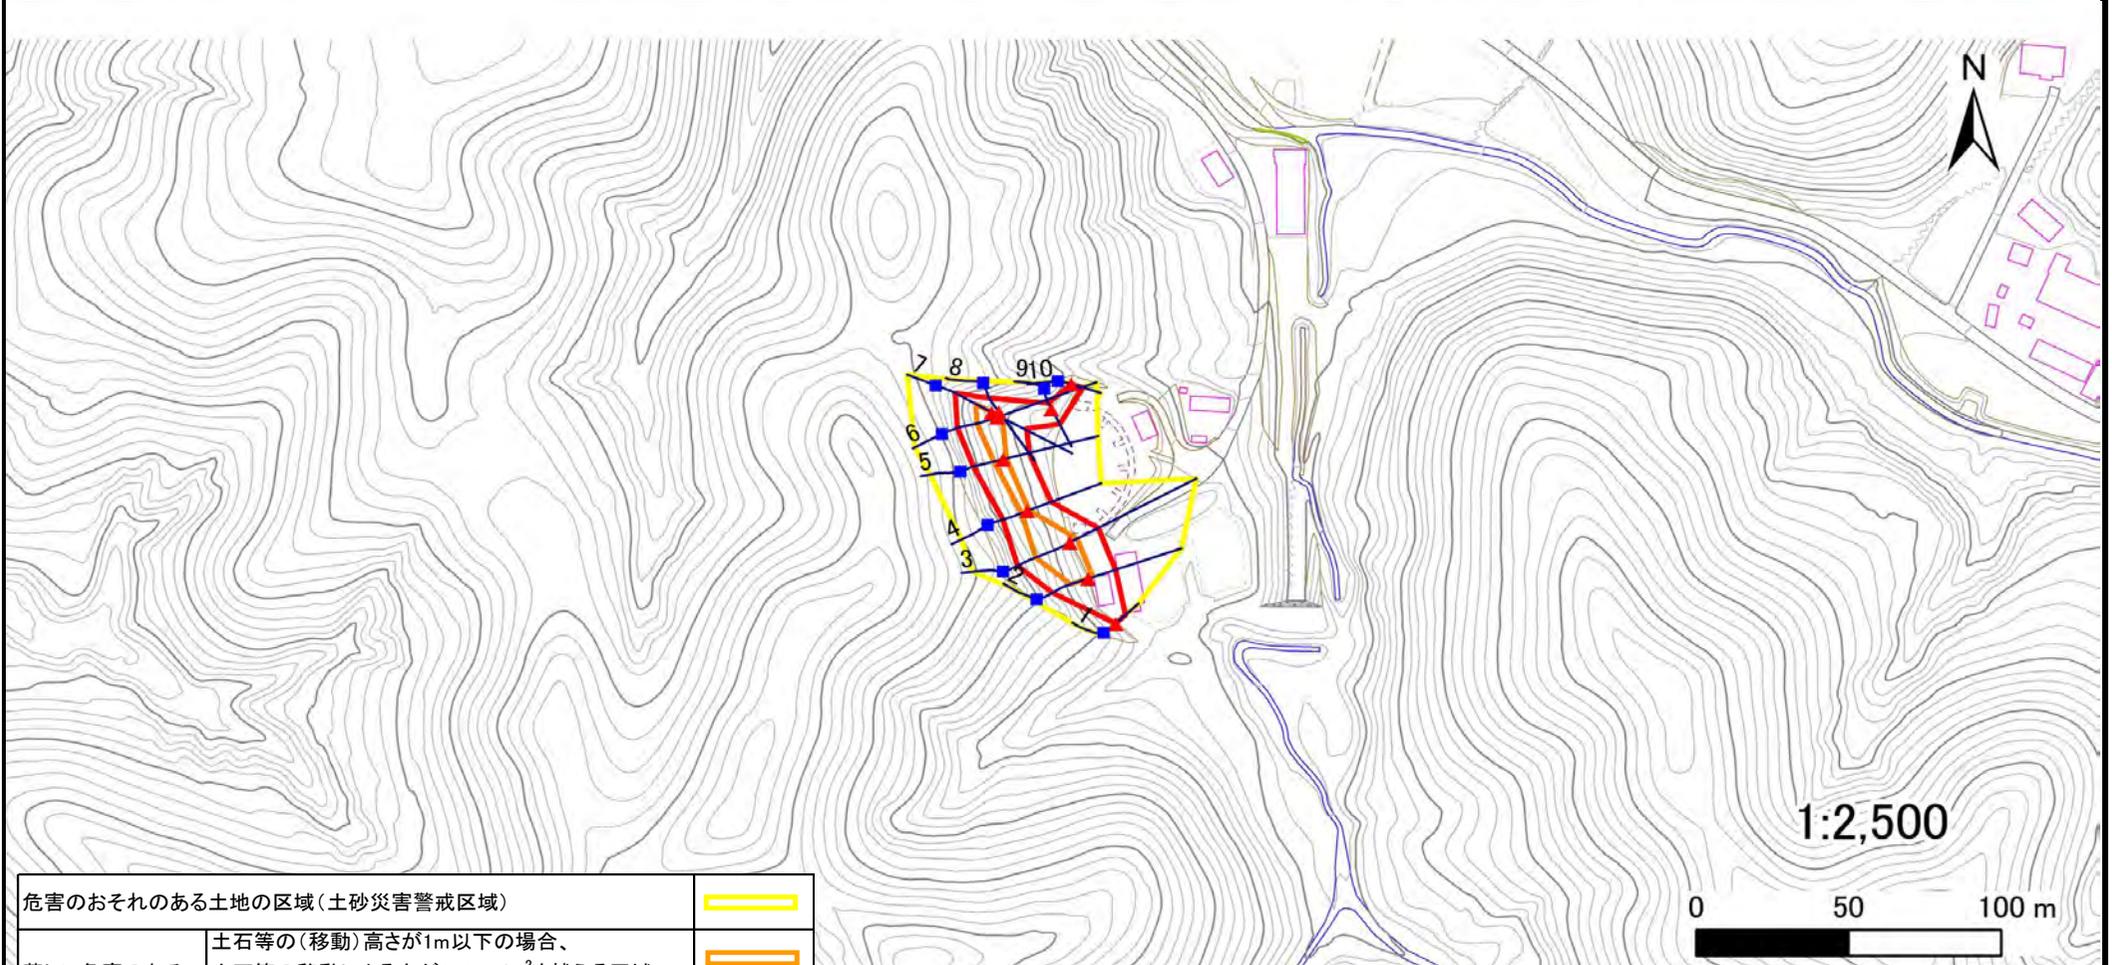
危害のおそれのある土地、著しい危害のおそれのある土地の設定図

急傾斜地の位置	箇所番号	N212K0508	箇所名	松坂	所在地	登米市東和町米川字松坂
---------	------	-----------	-----	----	-----	-------------

危害のおそれのある土地の区域(土砂災害警戒区域)		
著しい危害のおそれのある土地の区域(土砂災害特別警戒区域)	土石等の(移動)高さが1m以下の場合、 土石等の移動による力が100kN/m ² を越える区域	
	土石等の堆積の高さが3mを越える区域	
それ以外の区域

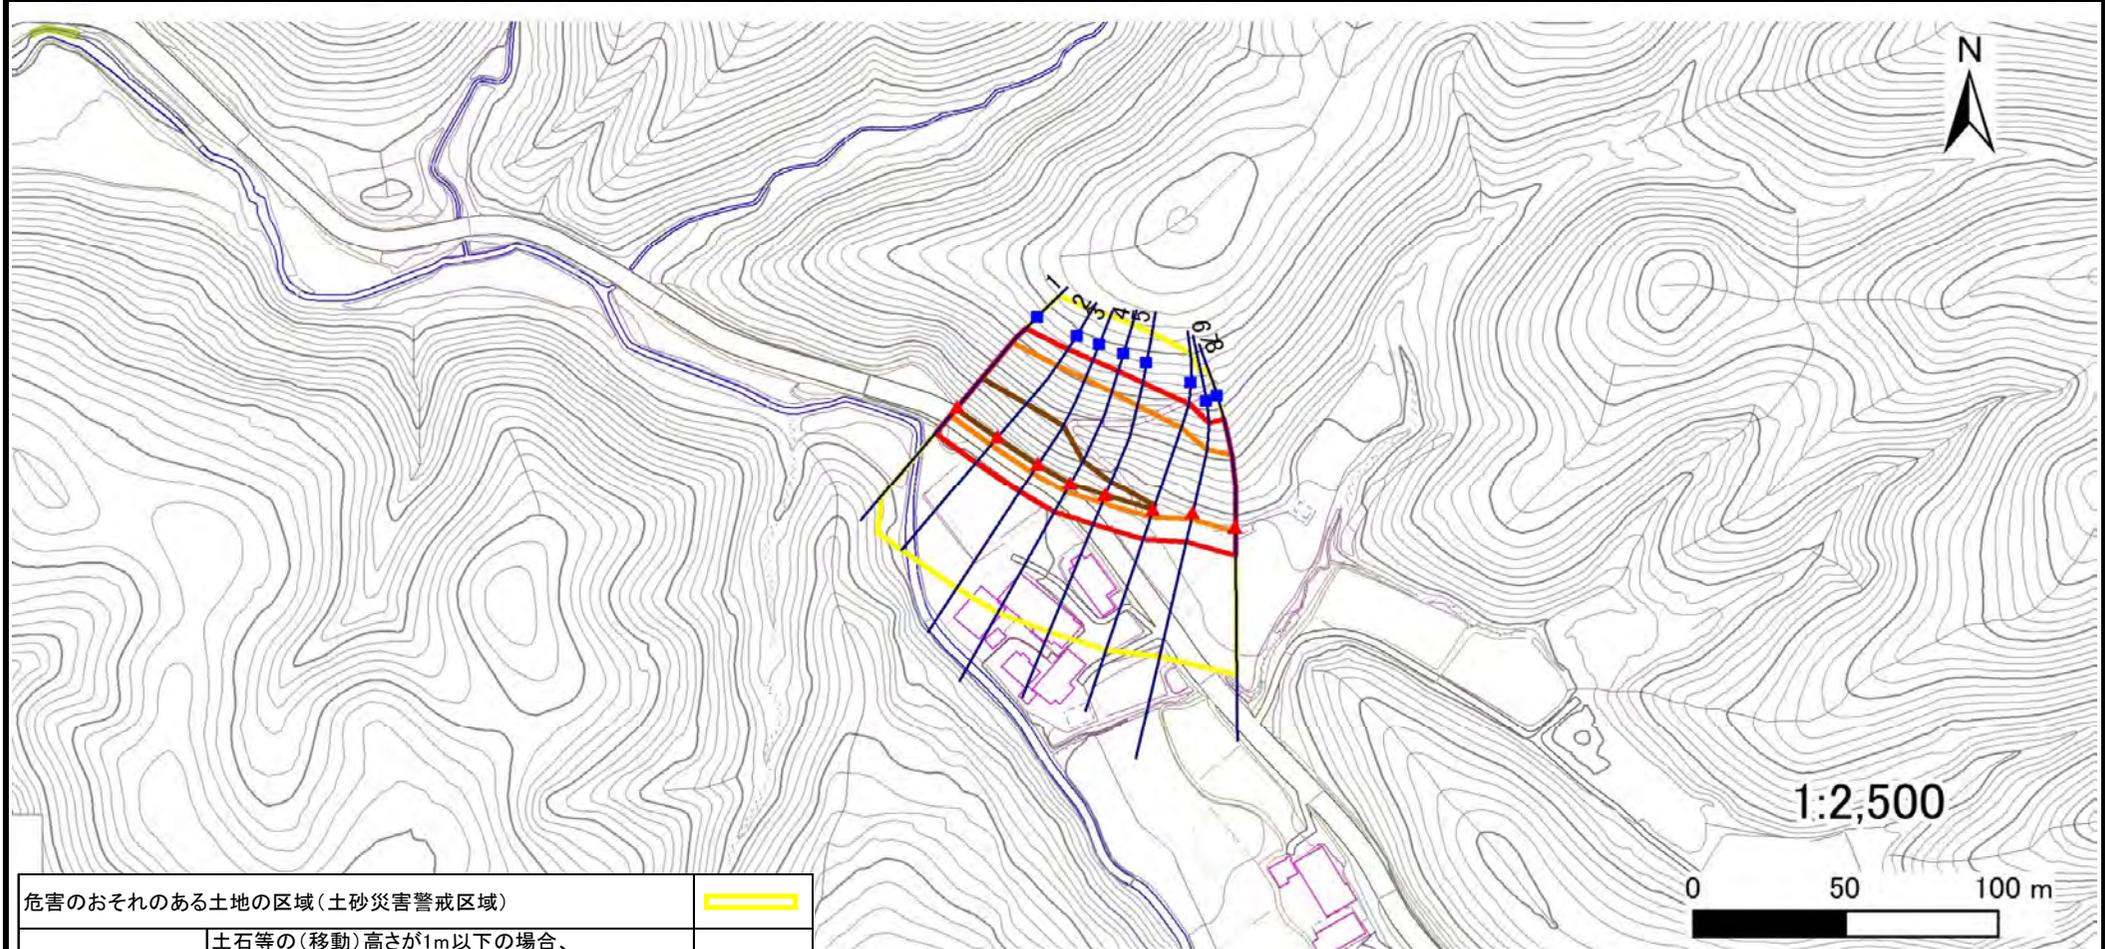
危害のおそれのある土地、著しい危害のおそれのある土地の設定図

急傾斜地の位置	箇所番号	N212K0509	箇所名	合ノ木12	所在地	登米市東和町米川字合ノ木
---------	------	-----------	-----	-------	-----	--------------

危害のおそれのある土地の区域(土砂災害警戒区域)		
著しい危害のおそれのある土地の区域(土砂災害特別警戒区域)	土石等の(移動)高さが1m以下の場合、 土石等の移動による力が 100kN/m^2 を越える区域	
	土石等の堆積の高さが3mを越える区域	
それ以外の区域
