土砂災害警戒区域等の指定の告示に係る図書(その1)

自然現象の種類	急傾斜地の崩壊
箇所番号	N212K0524
箇所名	寺内
所在地	登米市東和町米川字寺内、小山下、松坂、山崎
調査機関	宮城県東部土木事務所登米地域事務所

危害のおそれのある土地、著しい危害のおそれのある土地の設定図

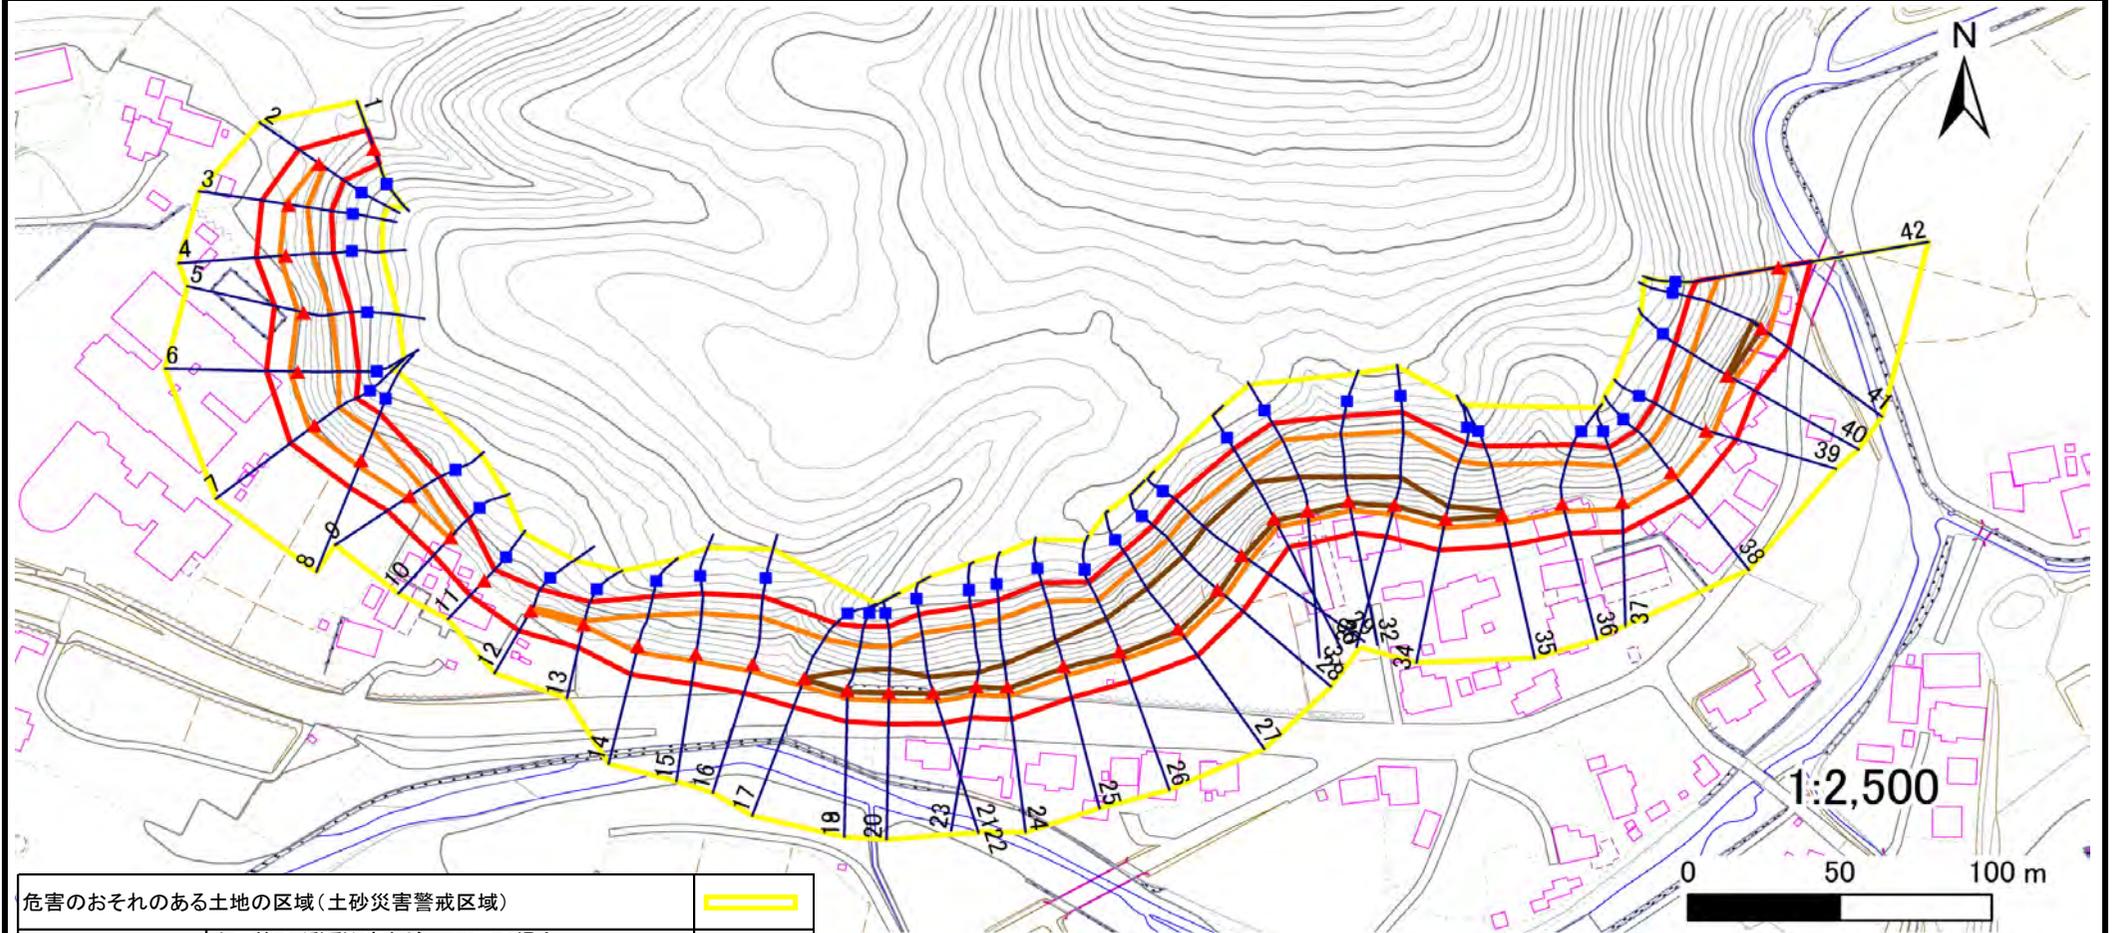
急傾斜地の位置	箇所番号	N212K0524	箇所名	寺内	所在地	登米市東和町米川字寺内、小山下、松坂、山崎
---------	------	-----------	-----	----	-----	-----------------------

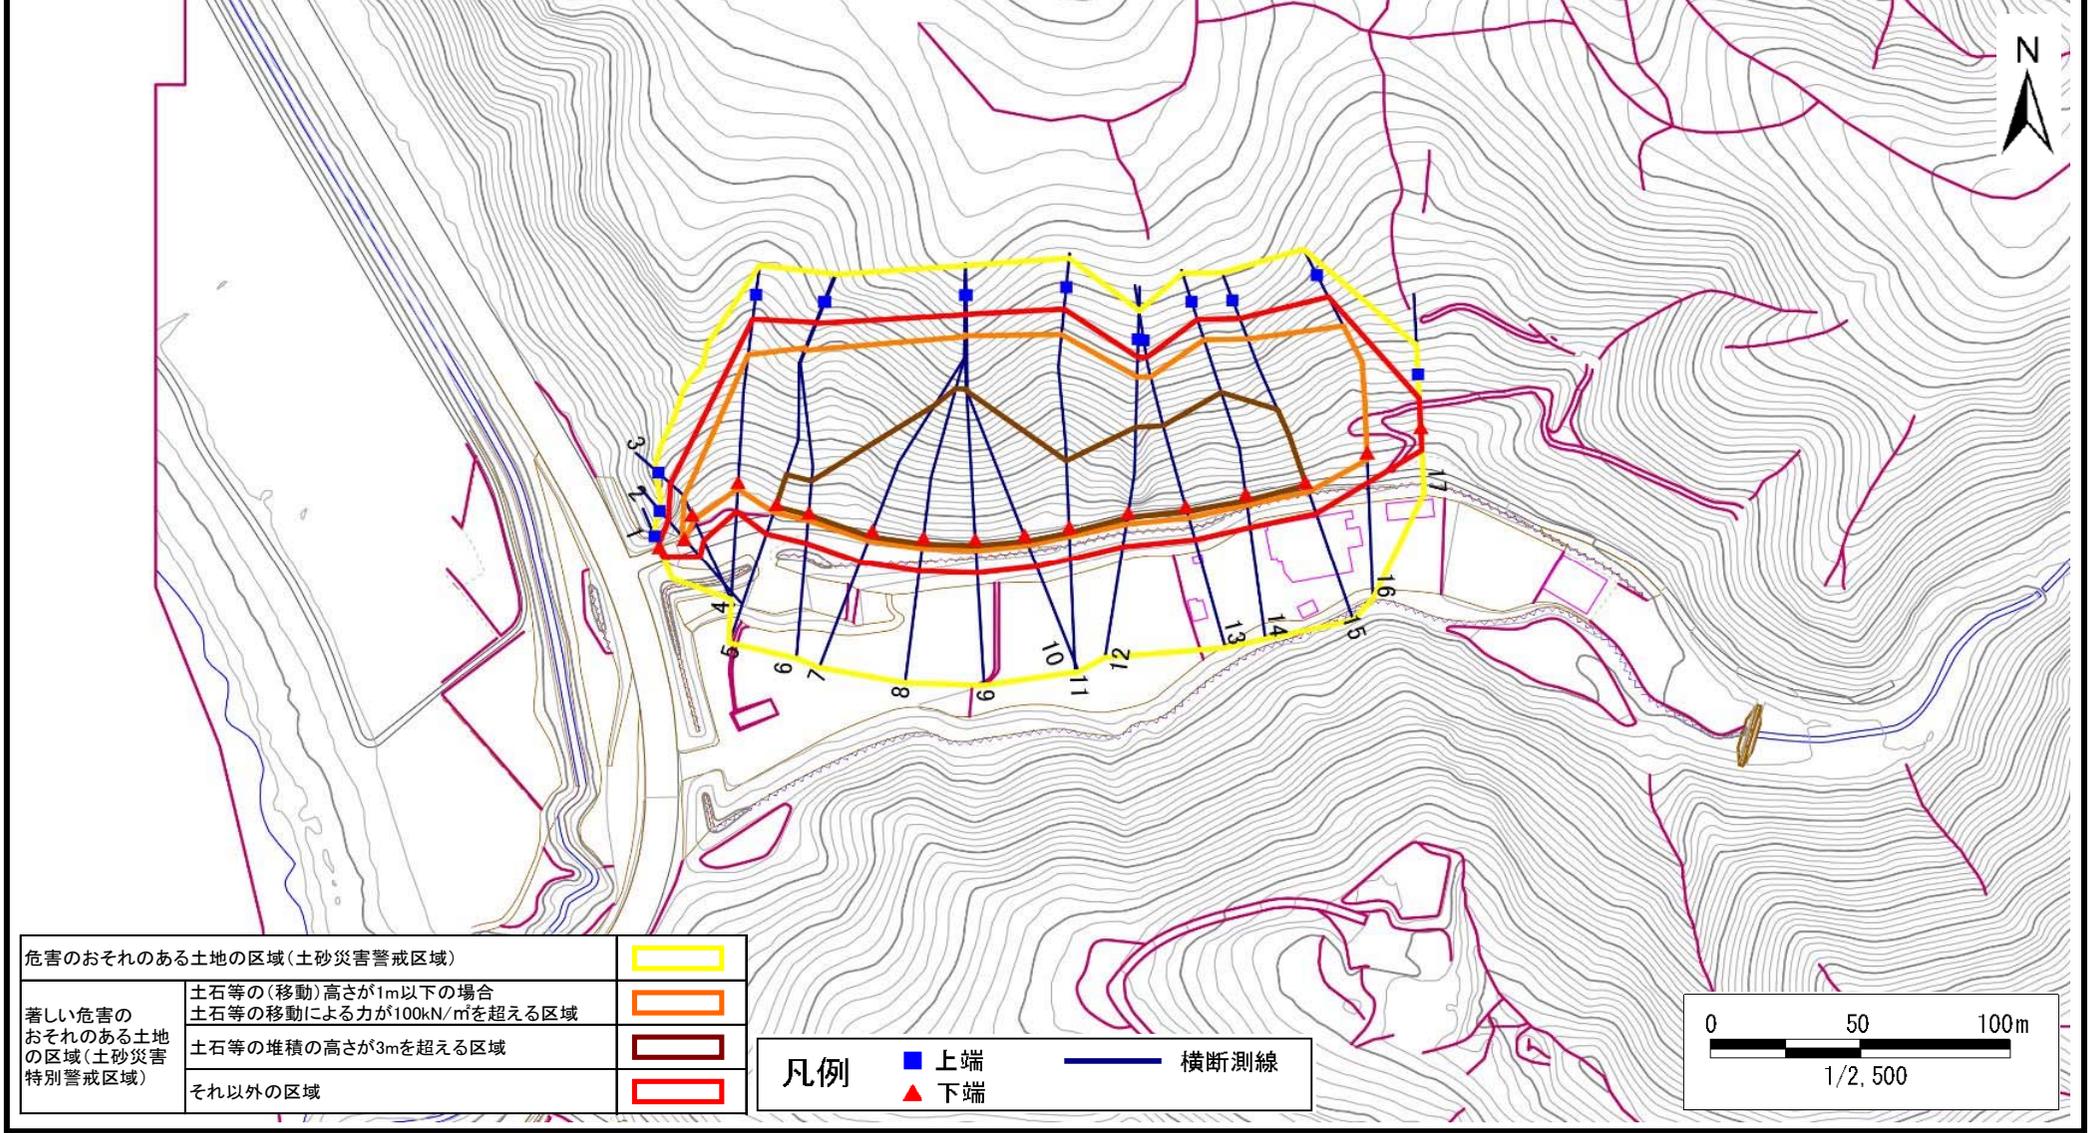
急傾斜地の位置	箇所番号	N212K0526	箇所名	土手外の3	所在地	登米市東和町錦織字土手外
---------	------	-----------	-----	-------	-----	--------------

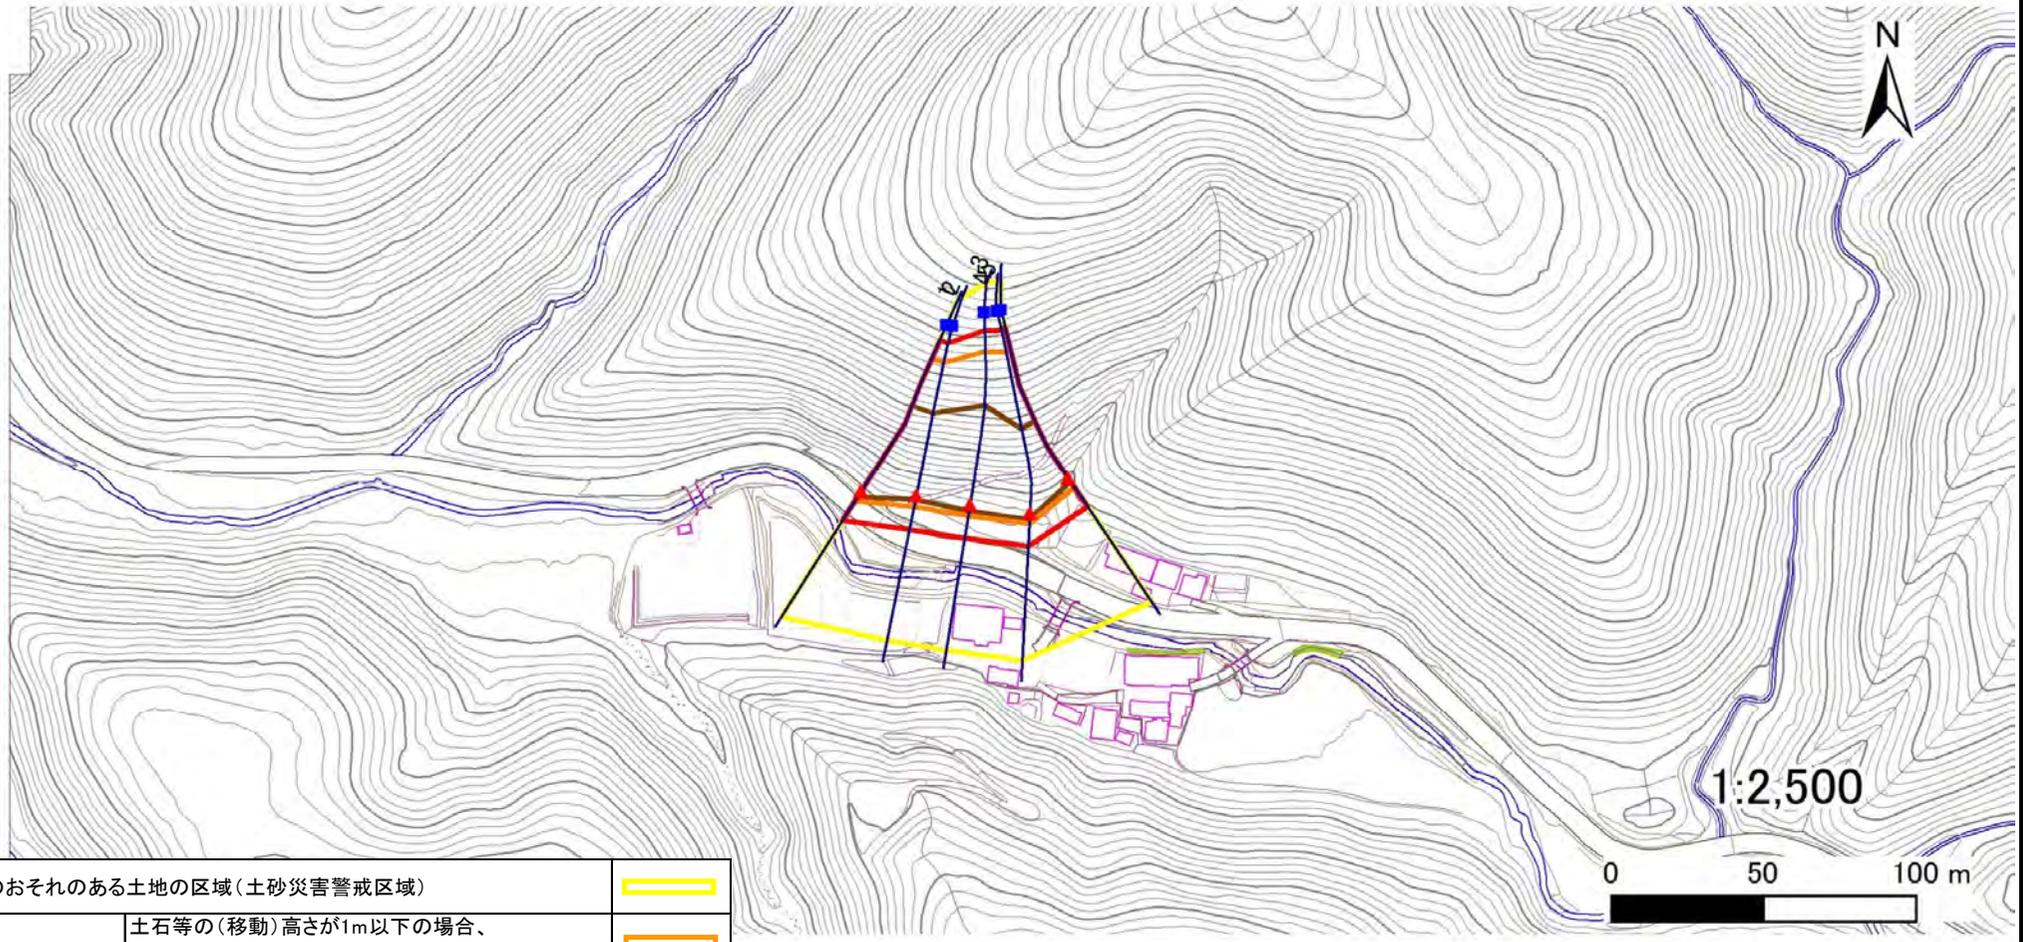
危害のおそれのある土地、著しい危害のおそれのある土地の設定図

急傾斜地の位置	箇所番号	N212K0527	箇所名	合ノ木14	所在地	登米市東和町米川字合ノ木
---------	------	-----------	-----	-------	-----	--------------

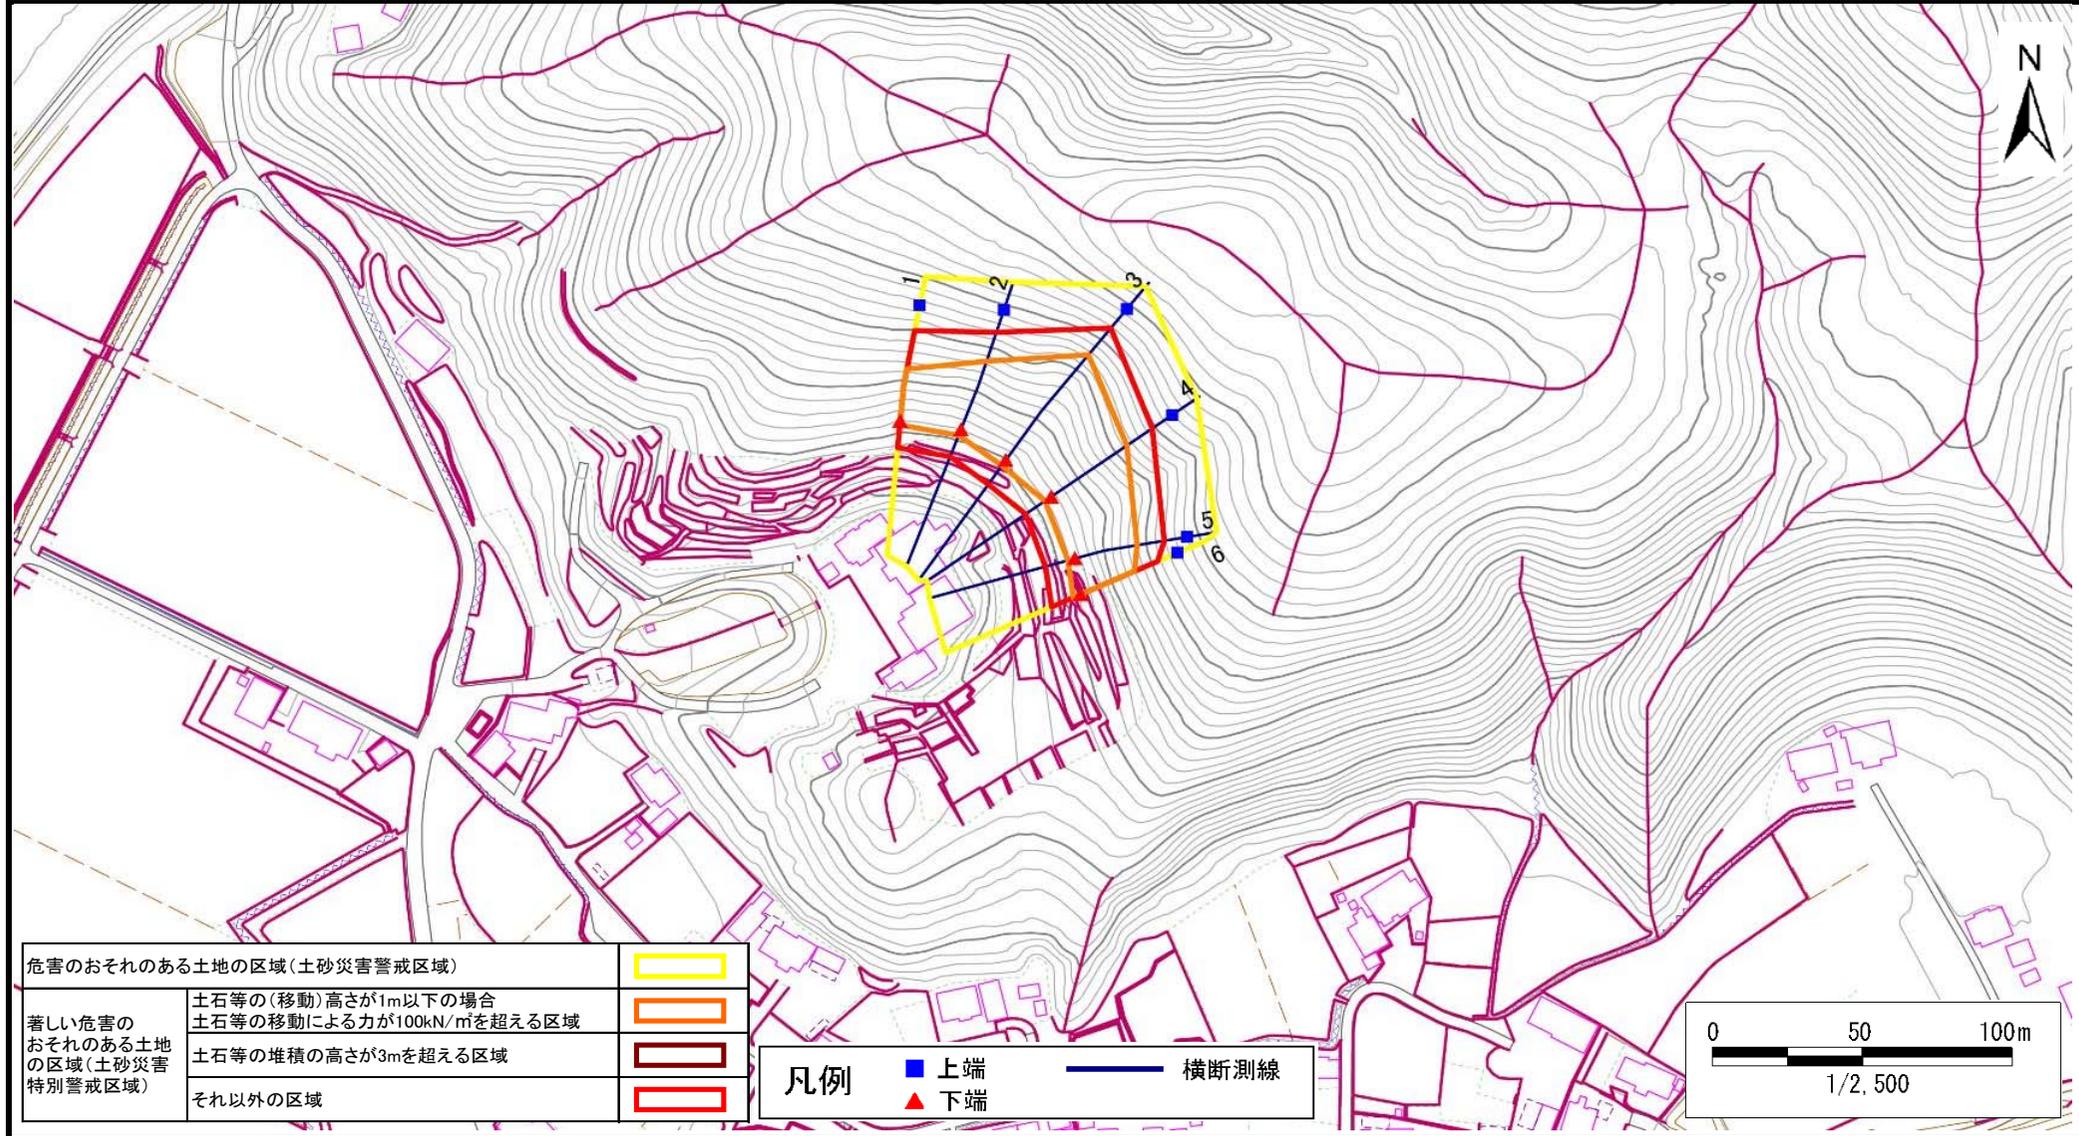
急傾斜地の位置	箇所番号	N212K0532	箇所名	城ノ内の3	所在地	登米市東和町米川字城ノ内
---------	------	-----------	-----	-------	-----	--------------

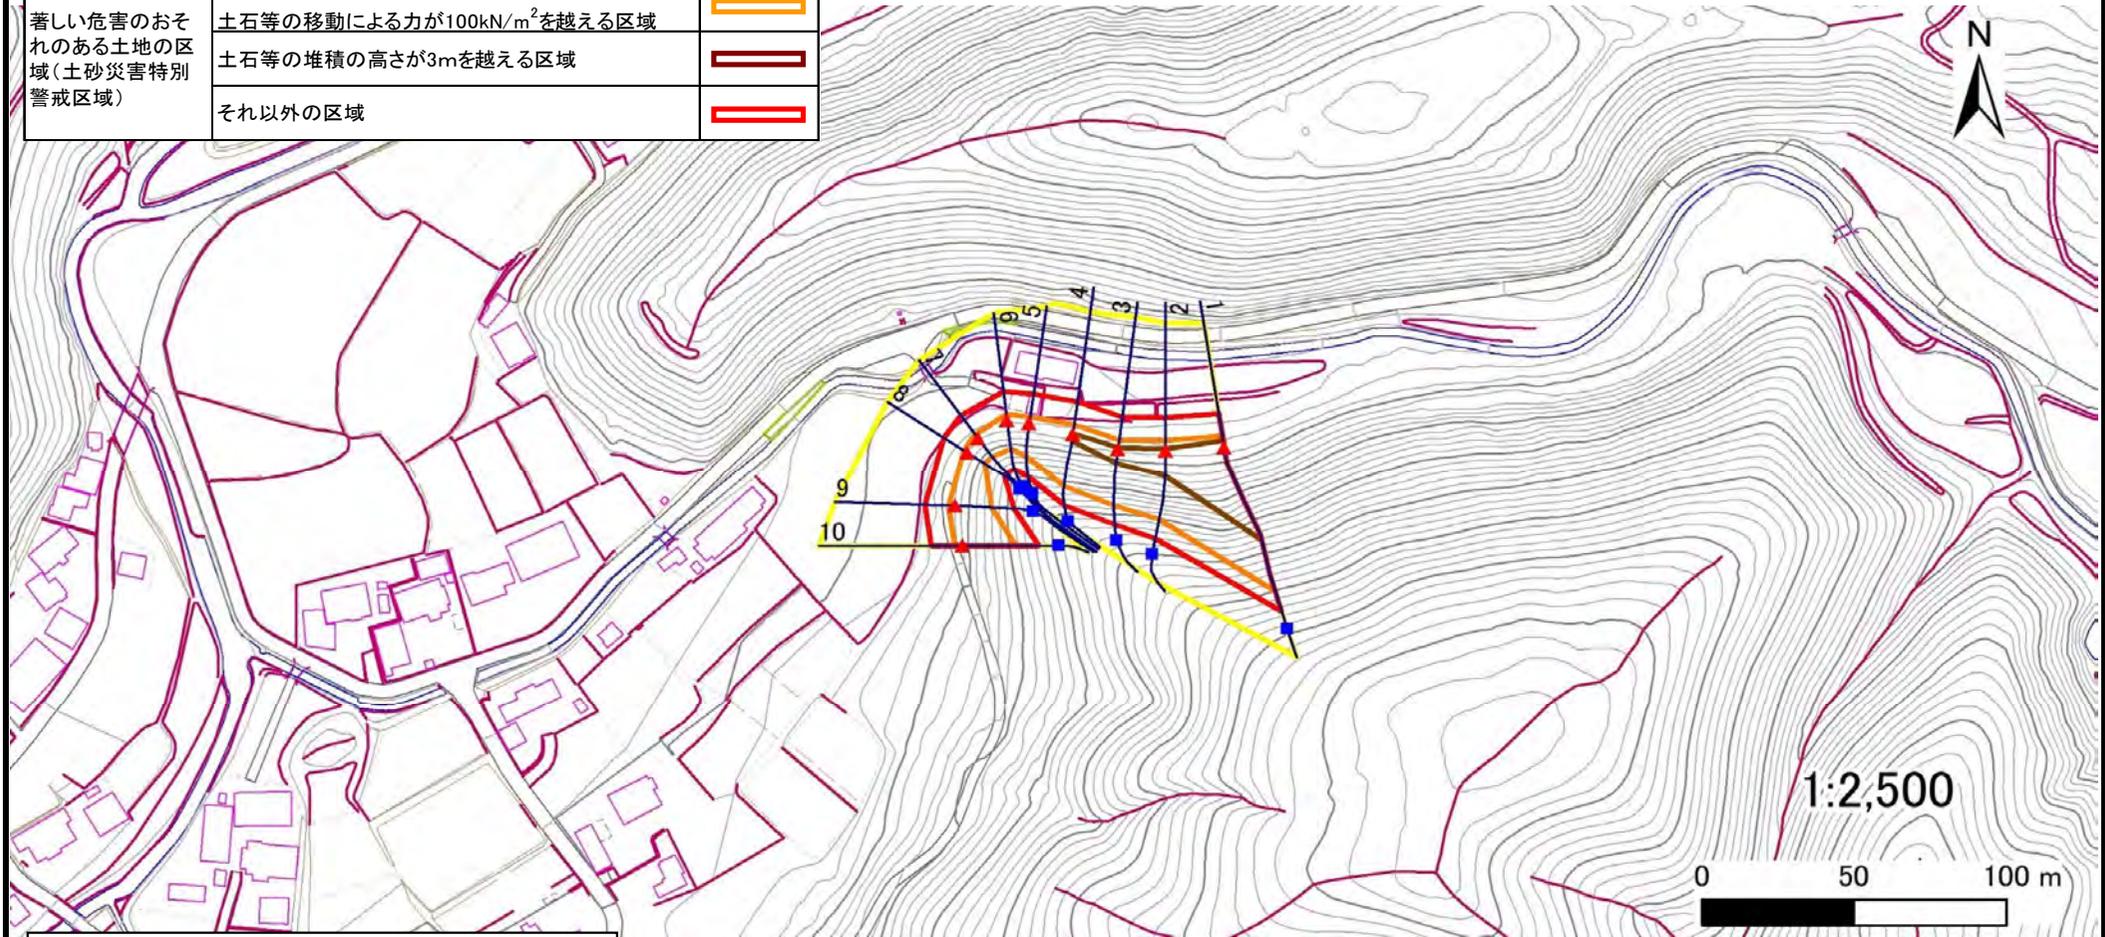
危害のおそれのある土地、著しい危害のおそれのある土地の設定図

急傾斜地の位置	箇所番号	N212K0534	箇所名	松坂8	所在地	登米市東和町米川字松坂
---------	------	-----------	-----	-----	-----	-------------

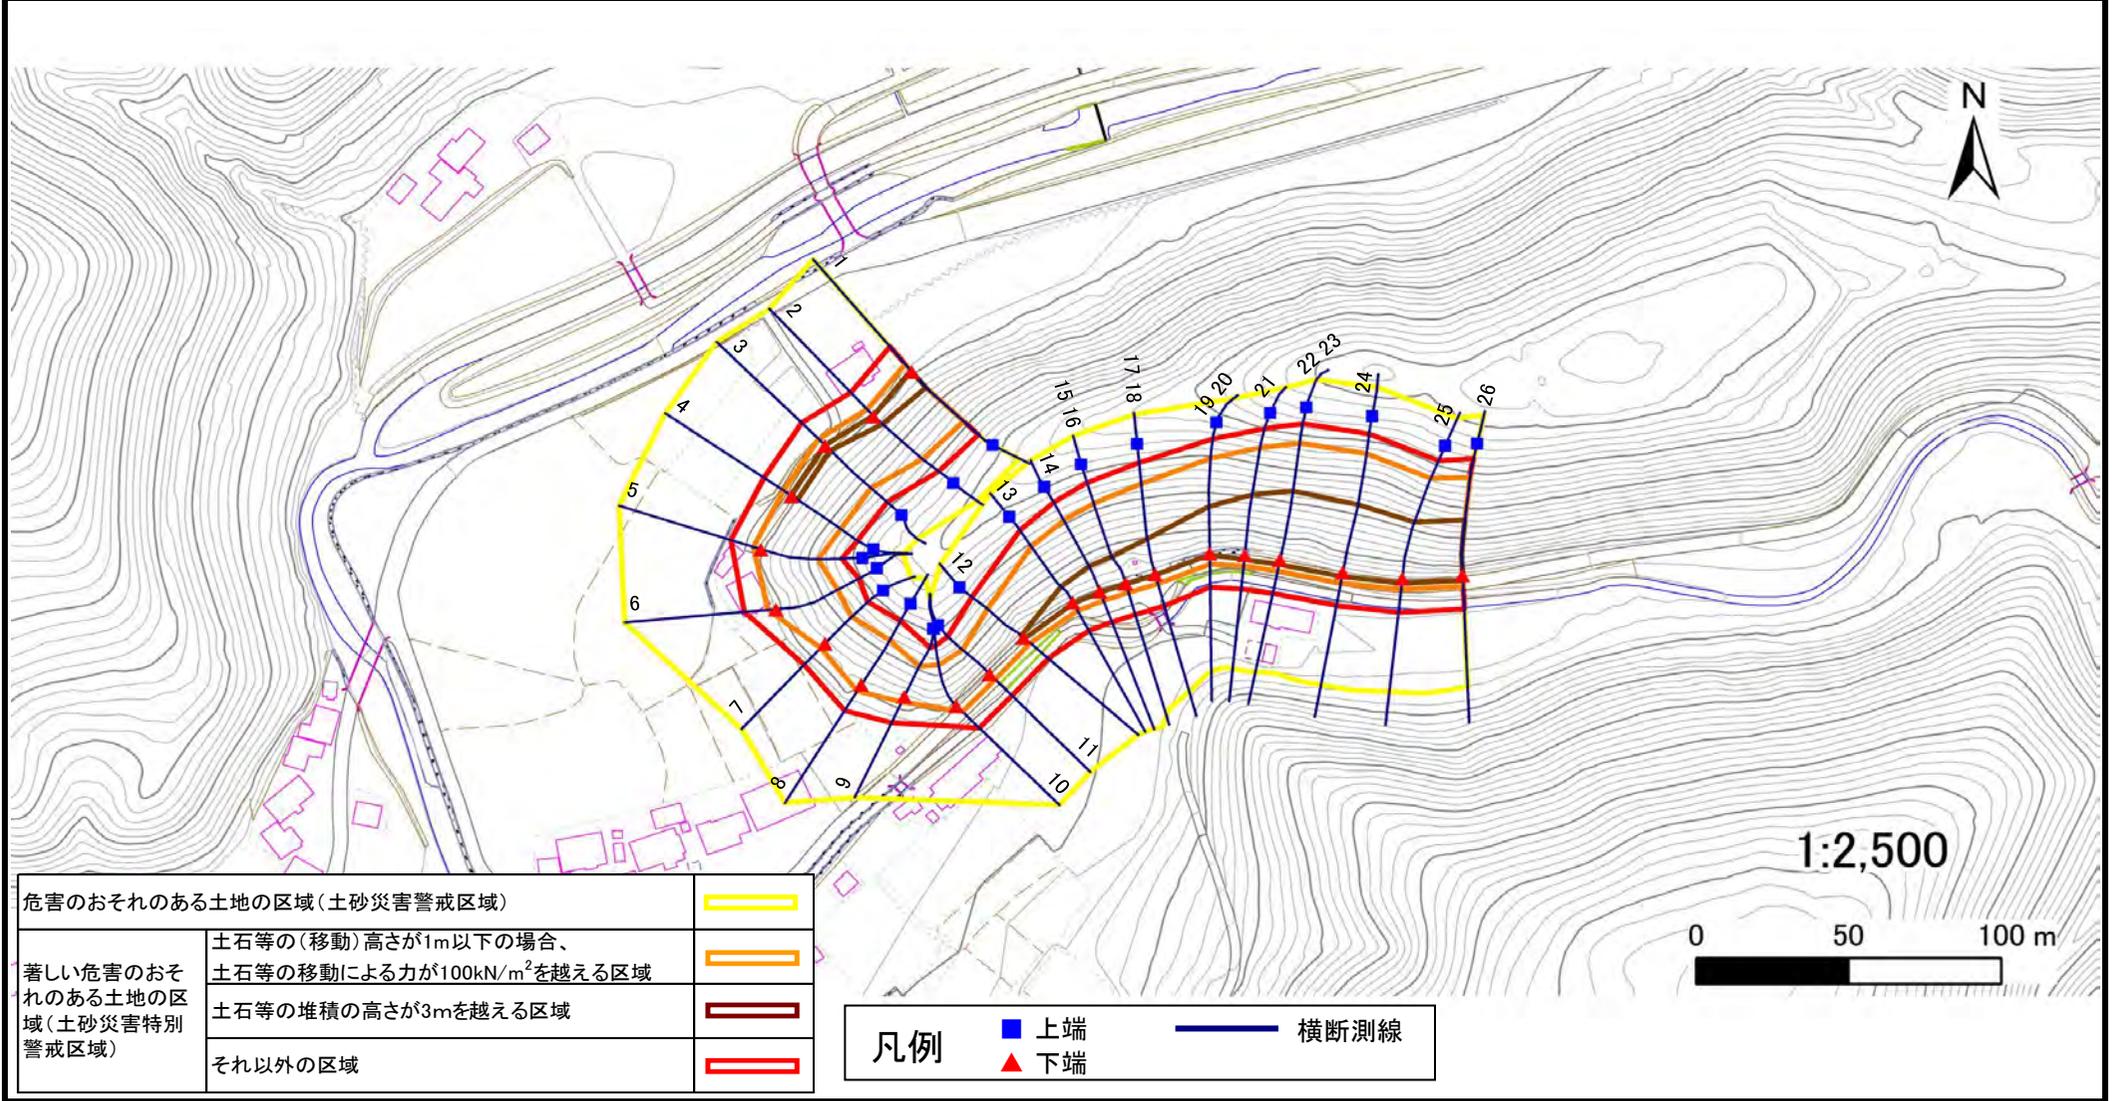
危害のおそれのある土地、著しい危害のおそれのある土地の設定図

急傾斜地の位置	箇所番号	N212K0536	箇所名	山崎	所在地	登米市東和町米川字山崎、松坂、末田
---------	------	-----------	-----	----	-----	-------------------

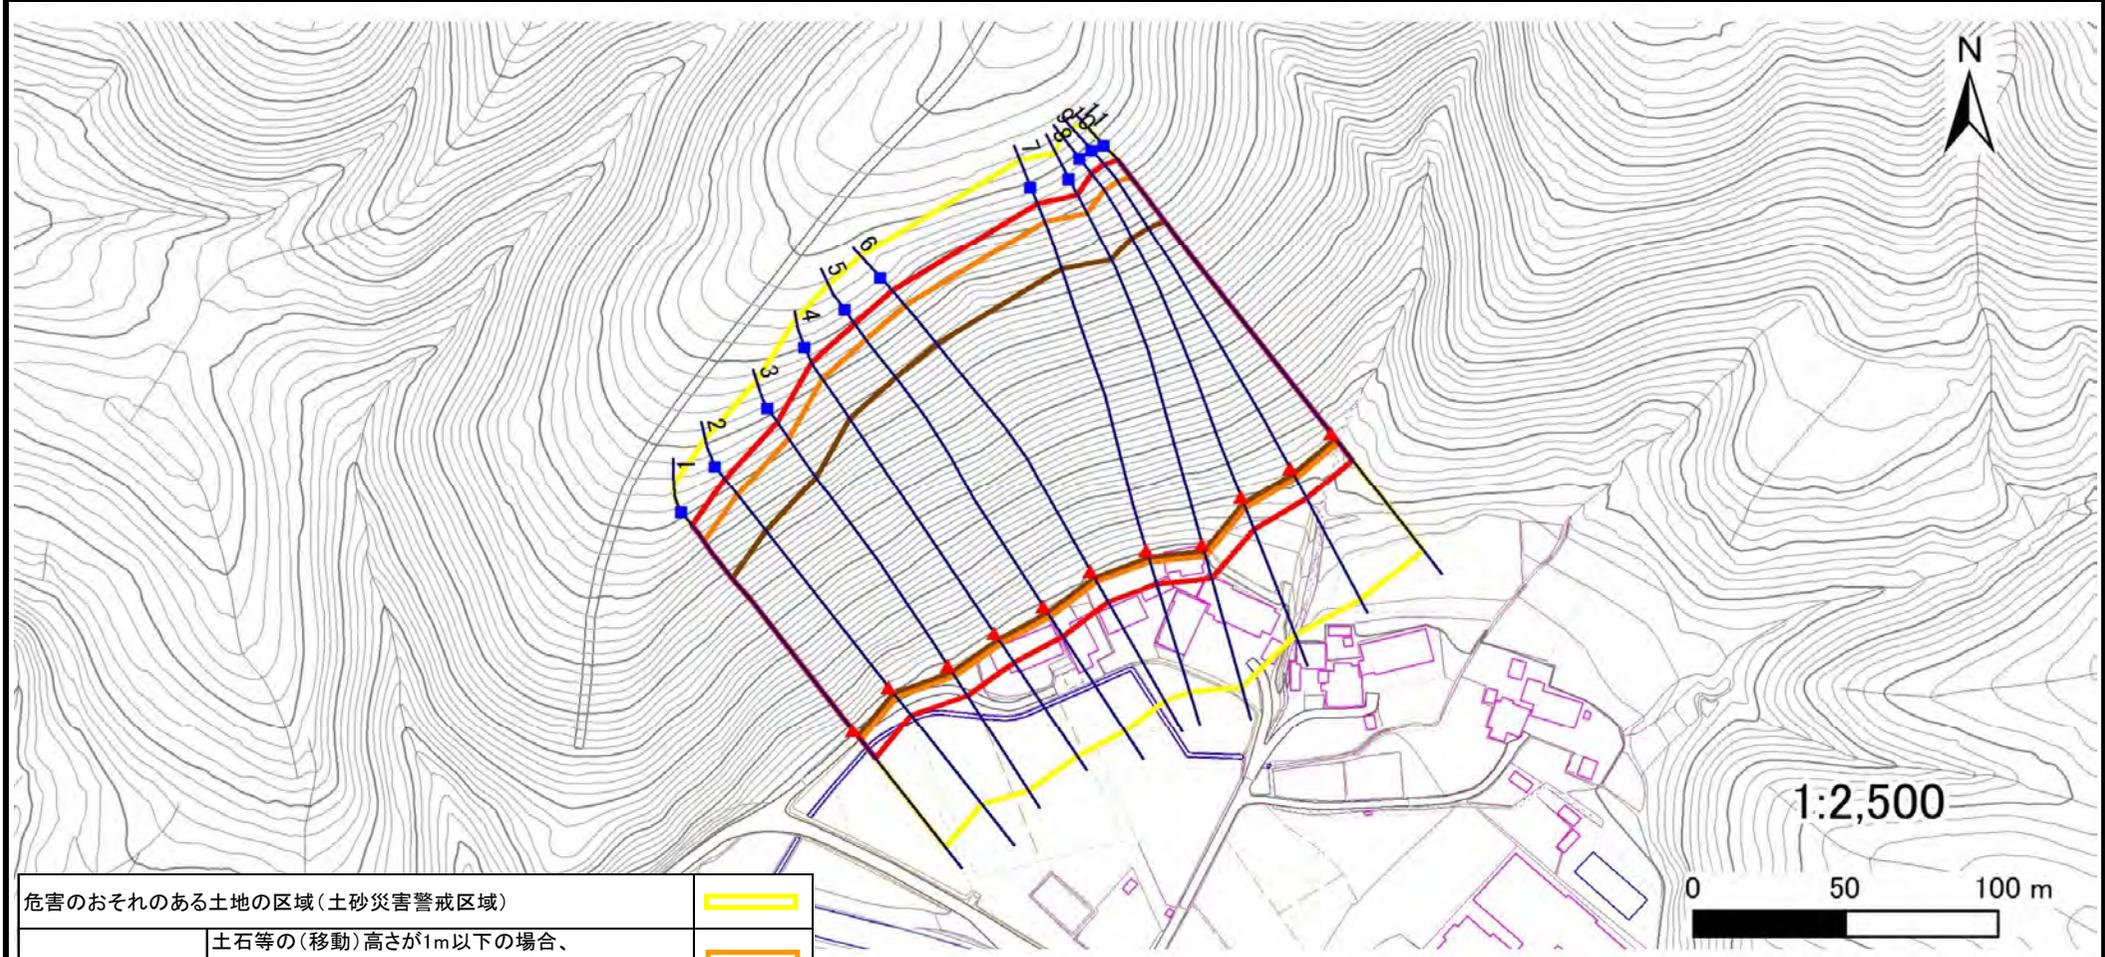
危害のおそれのある土地、著しい危害のおそれのある土地の設定図

急傾斜地の位置	箇所番号	N212K0542	箇所名	城の内5	所在地	登米市東和町米川字城の内
---------	------	-----------	-----	------	-----	--------------

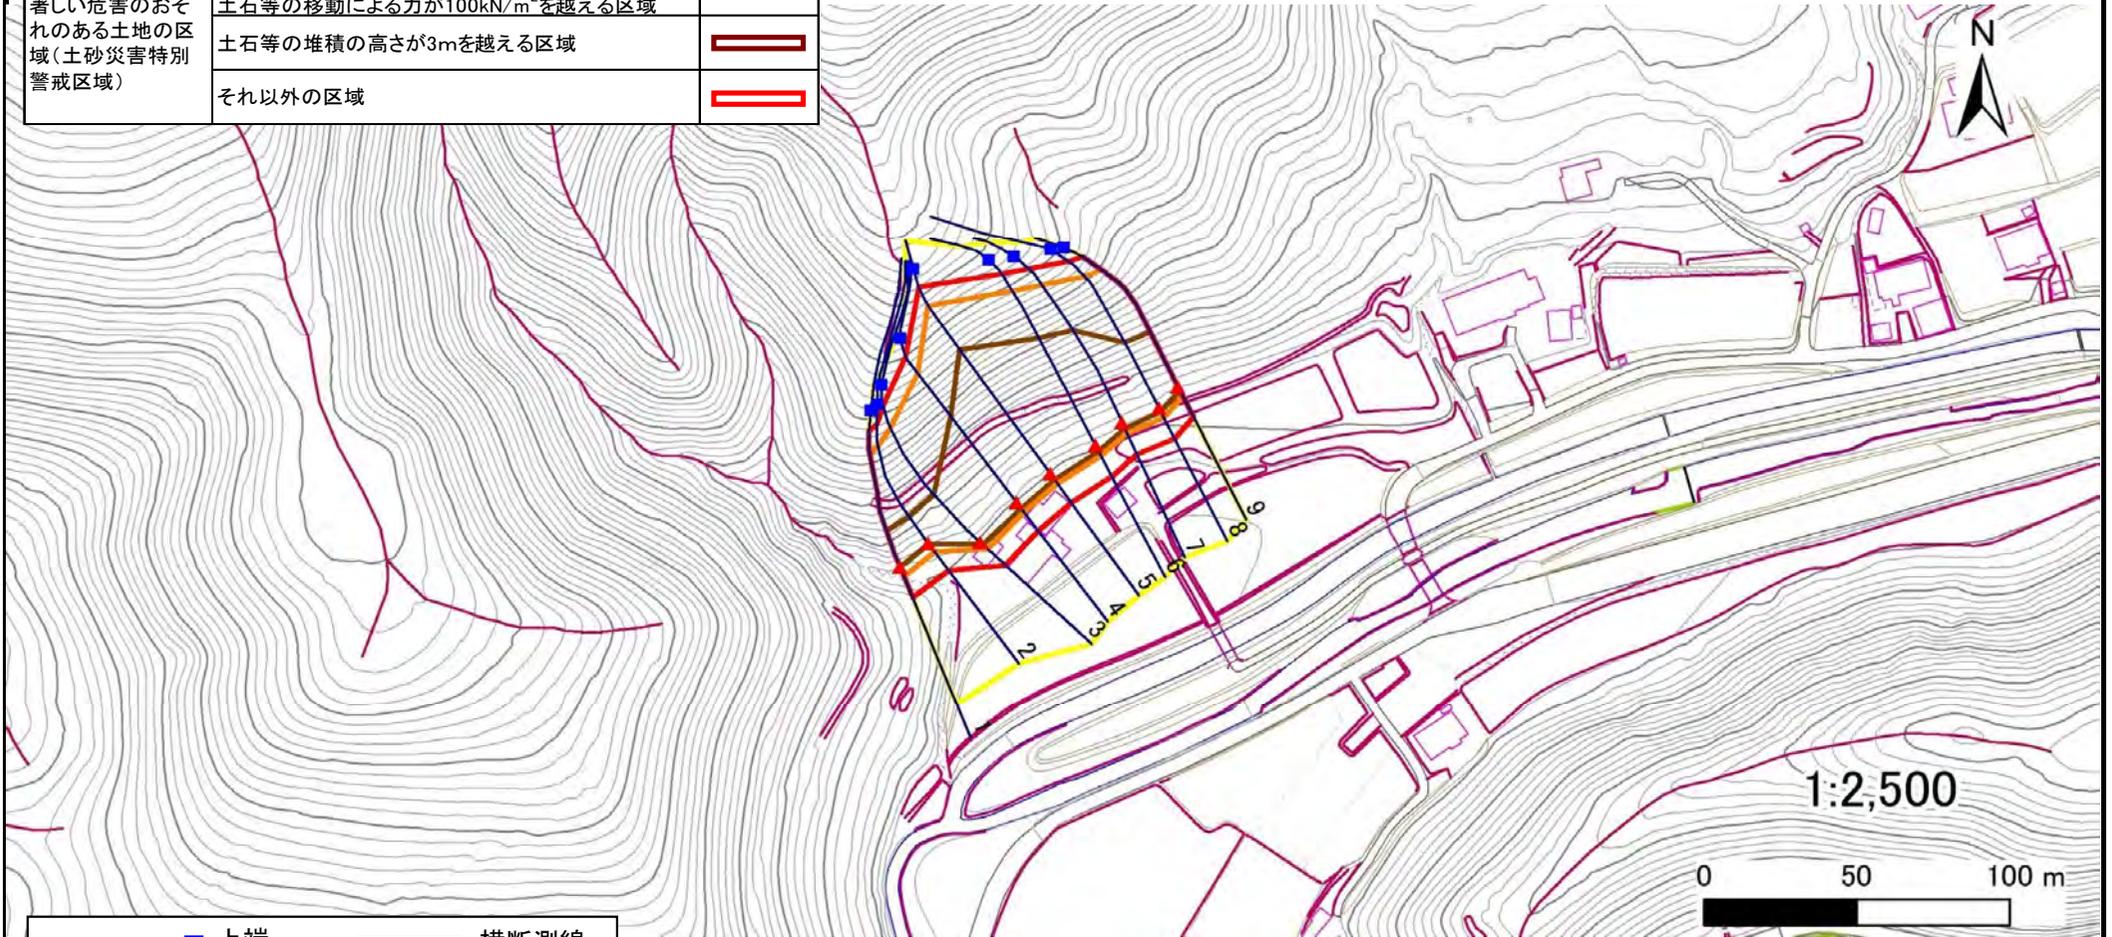
危害のおそれのある土地、著しい危害のおそれのある土地の設定図

急傾斜地の位置	箇所番号	N212K0547	箇所名	寺内1	所在地	登米市東和町米川字寺内、軽米
---------	------	-----------	-----	-----	-----	----------------

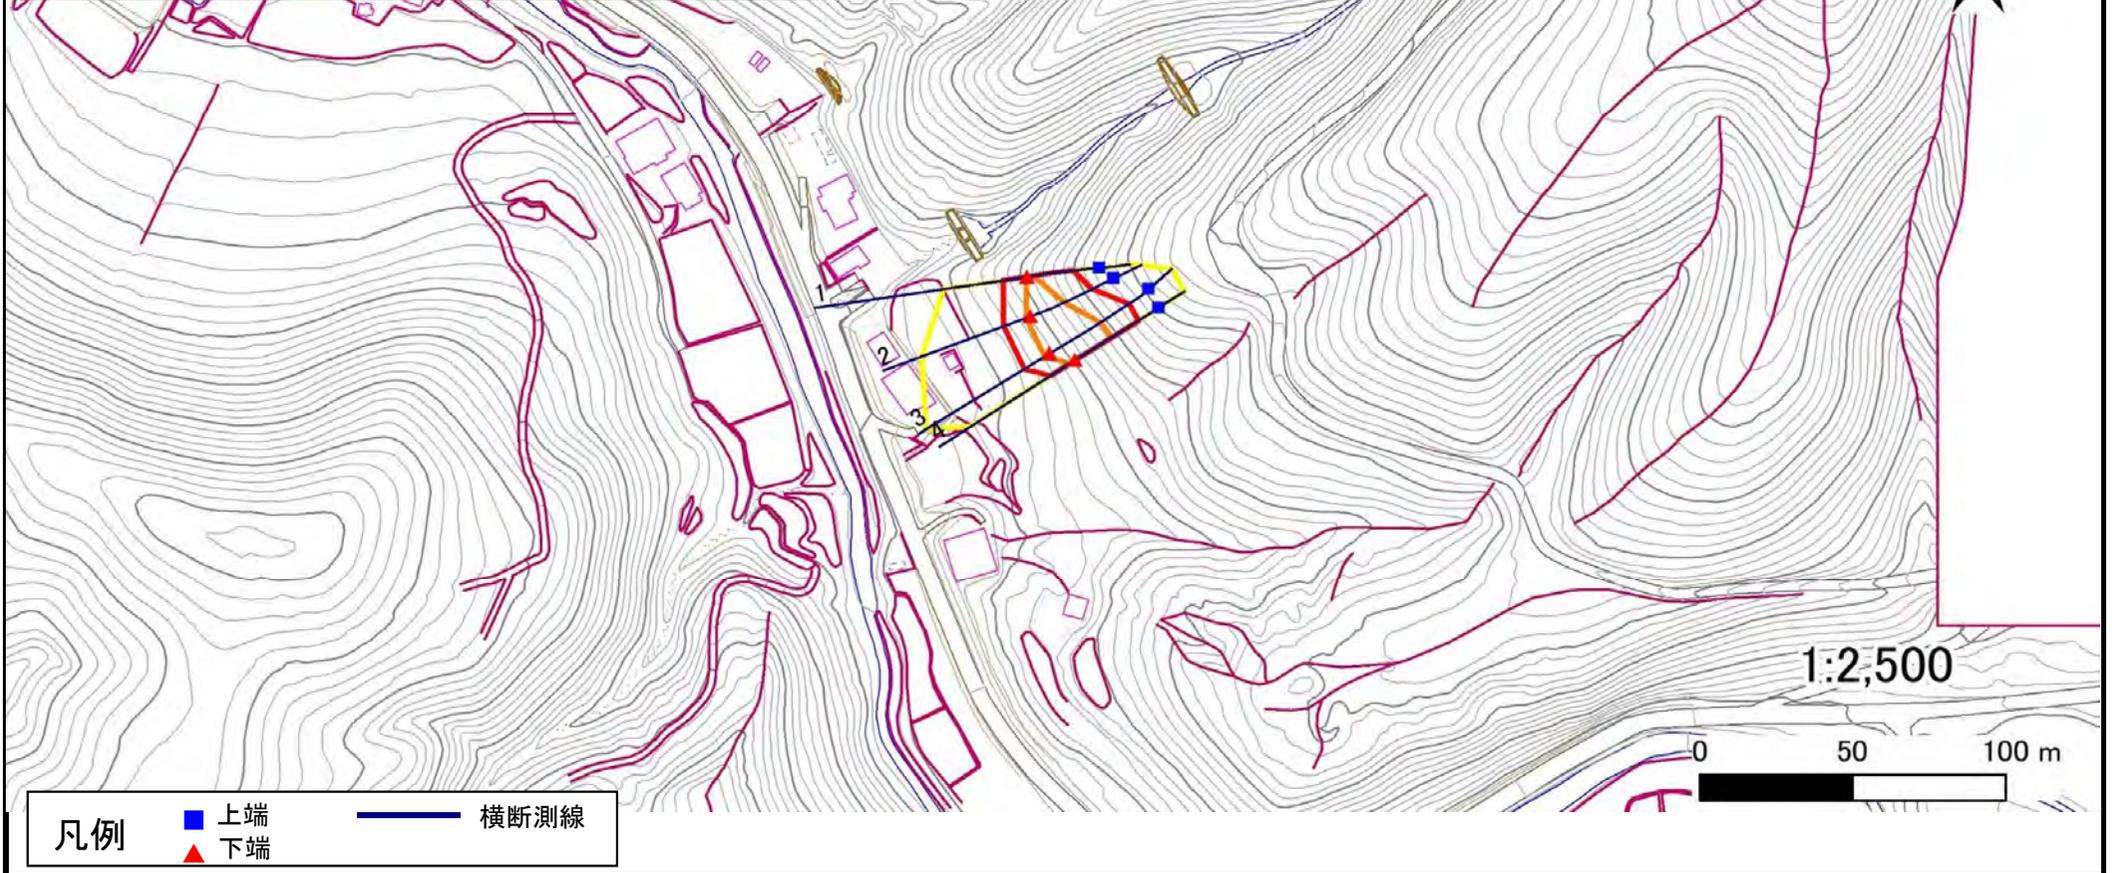
危害のおそれのある土地、著しい危害のおそれのある土地の設定図

急傾斜地の位置	箇所番号	N212K0550	箇所名	馬ノ足1	所在地	登米市東和町米川字馬ノ足
---------	------	-----------	-----	------	-----	--------------

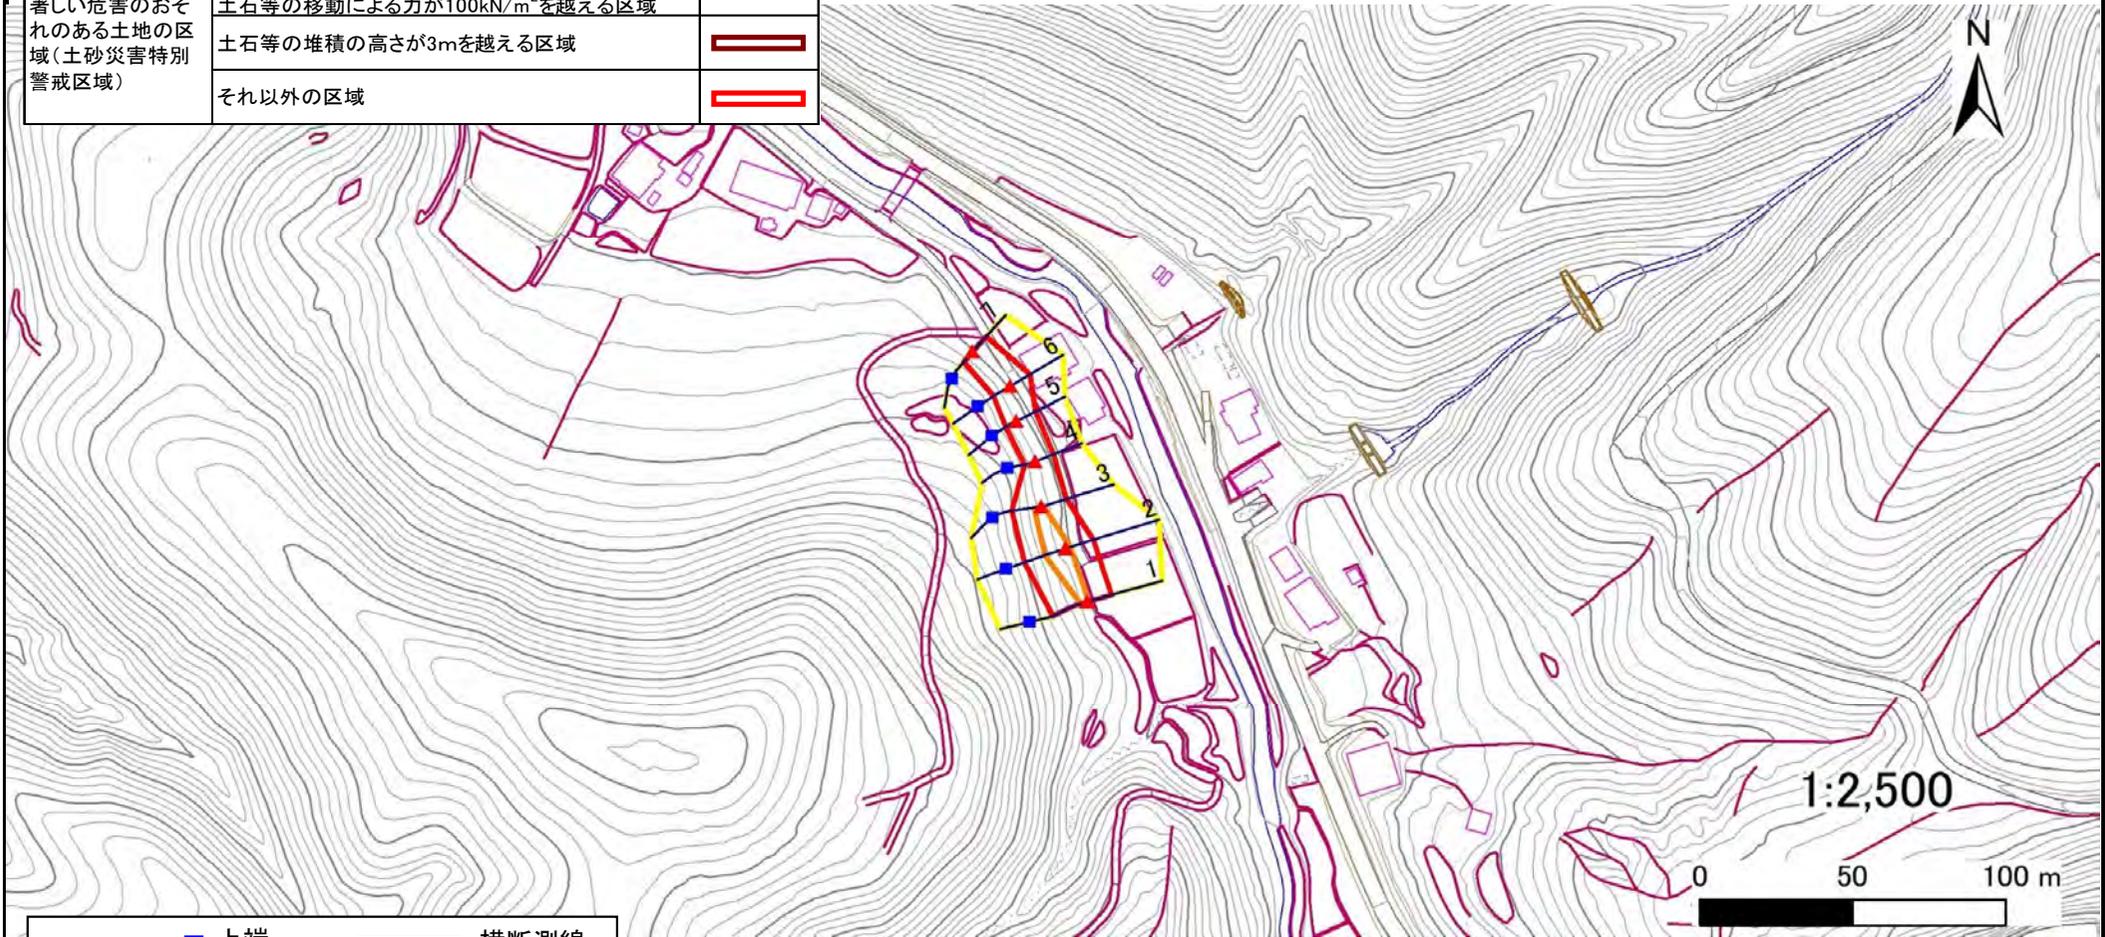
危害のおそれのある土地、著しい危害のおそれのある土地の設定図

急傾斜地の位置	箇所番号	N212K0551	箇所名	馬ノ足2	所在地	登米市東和町米川字馬ノ足
---------	------	-----------	-----	------	-----	--------------
