土砂災害警戒区域等の指定の告示に係る図書(その1)

自然現象の種類	急傾斜地の崩壊
箇所番号	N212K0700
箇所名	東綱木の4
所在地	登米市東和町米川字東綱木
調査機関	宮城県東部土木事務所登米地域事務所

危害のおそれのある土地、著しい危害のおそれのある土地の設定図

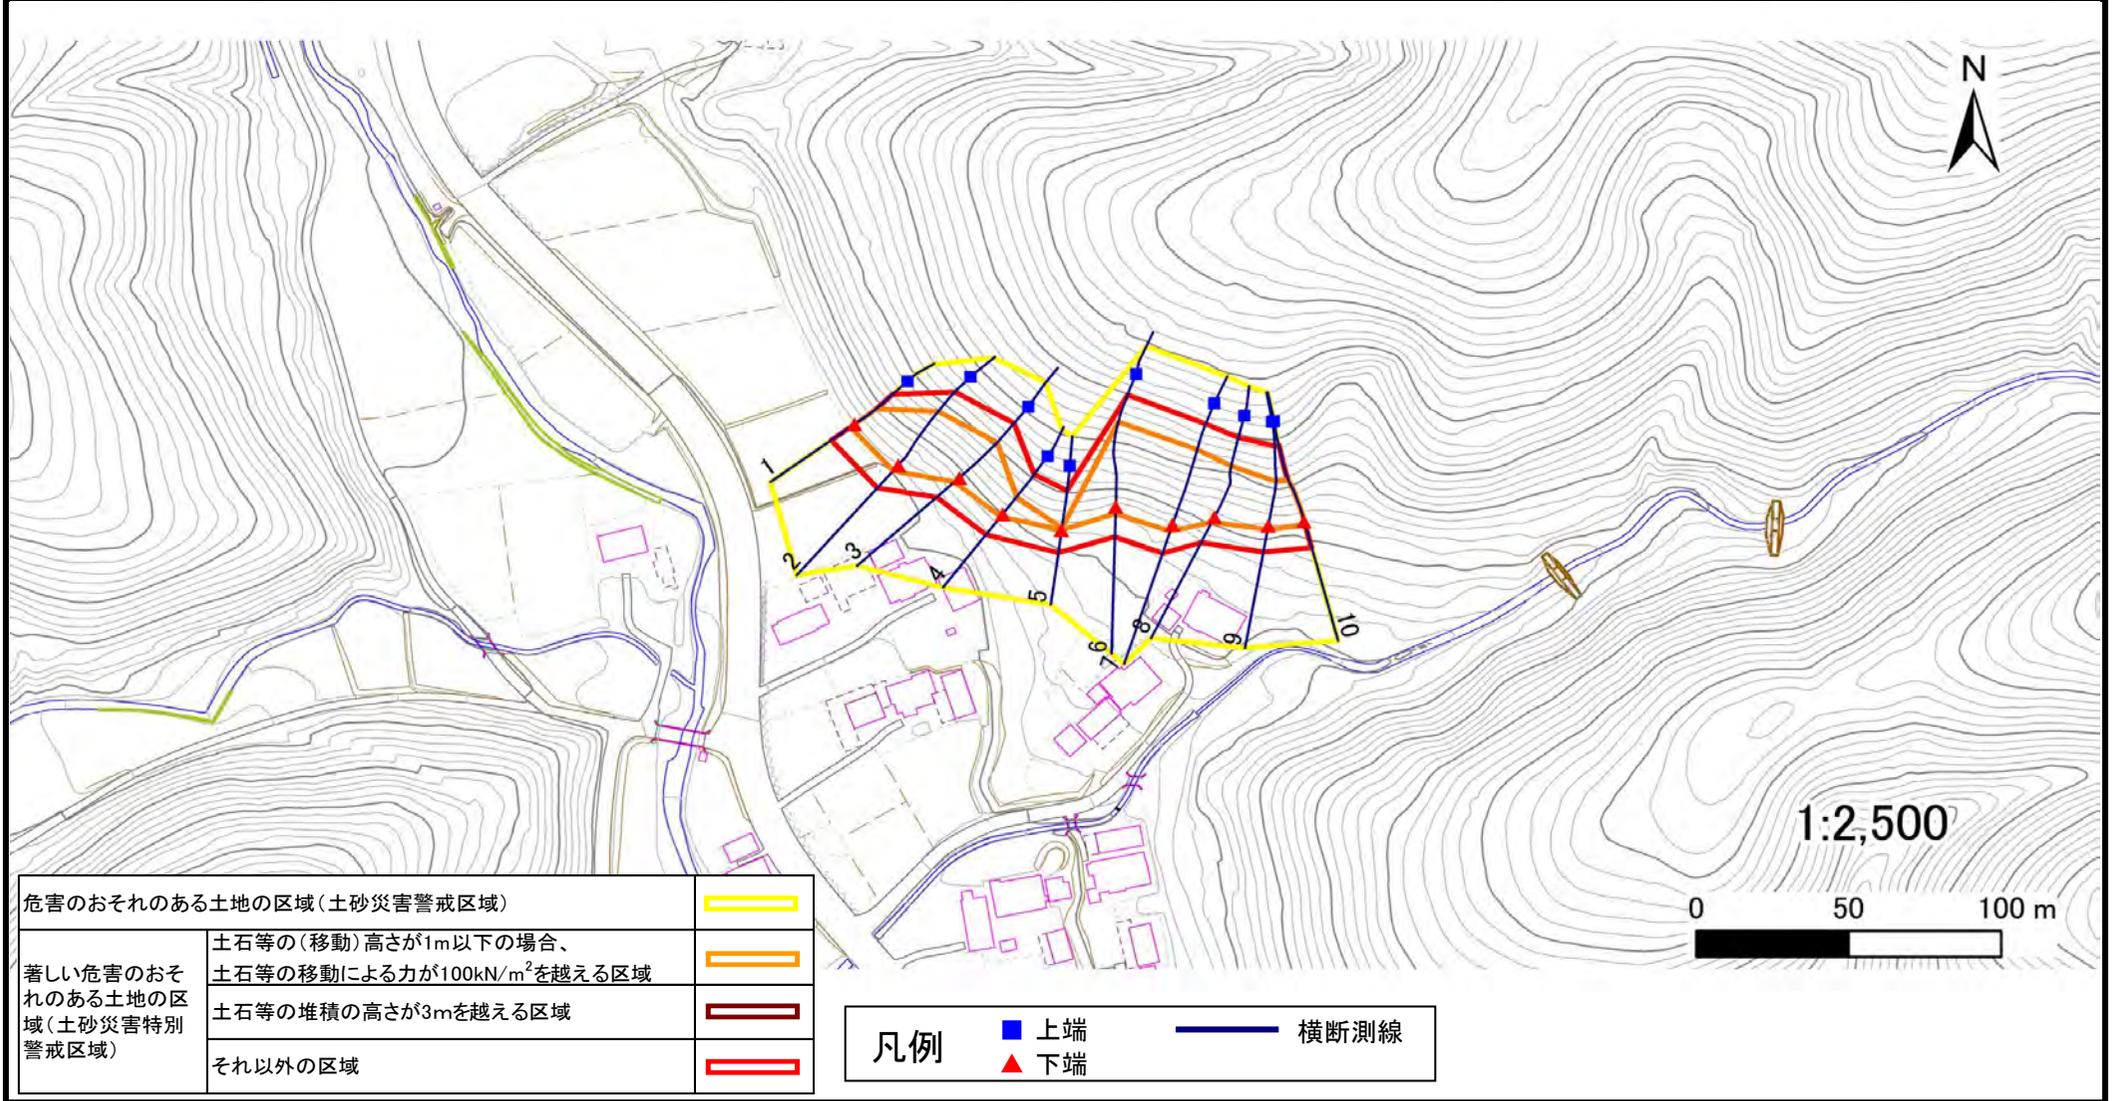
急傾斜地の位置	箇所番号	N212K0700	箇所名	東綱木の4	所在地	登米市東和町米川字東綱木
---------	------	-----------	-----	-------	-----	--------------

危害のおそれのある土地の区域(土砂災害警戒区域)		
著しい危害のおそれのある土地の区域(土砂災害特別警戒区域)	土石等の(移動)高さが1m以下の場合、土石等の移動による力が100kN/m ² を越える区域	
	土石等の堆積の高さが3mを越える区域	
それ以外の区域

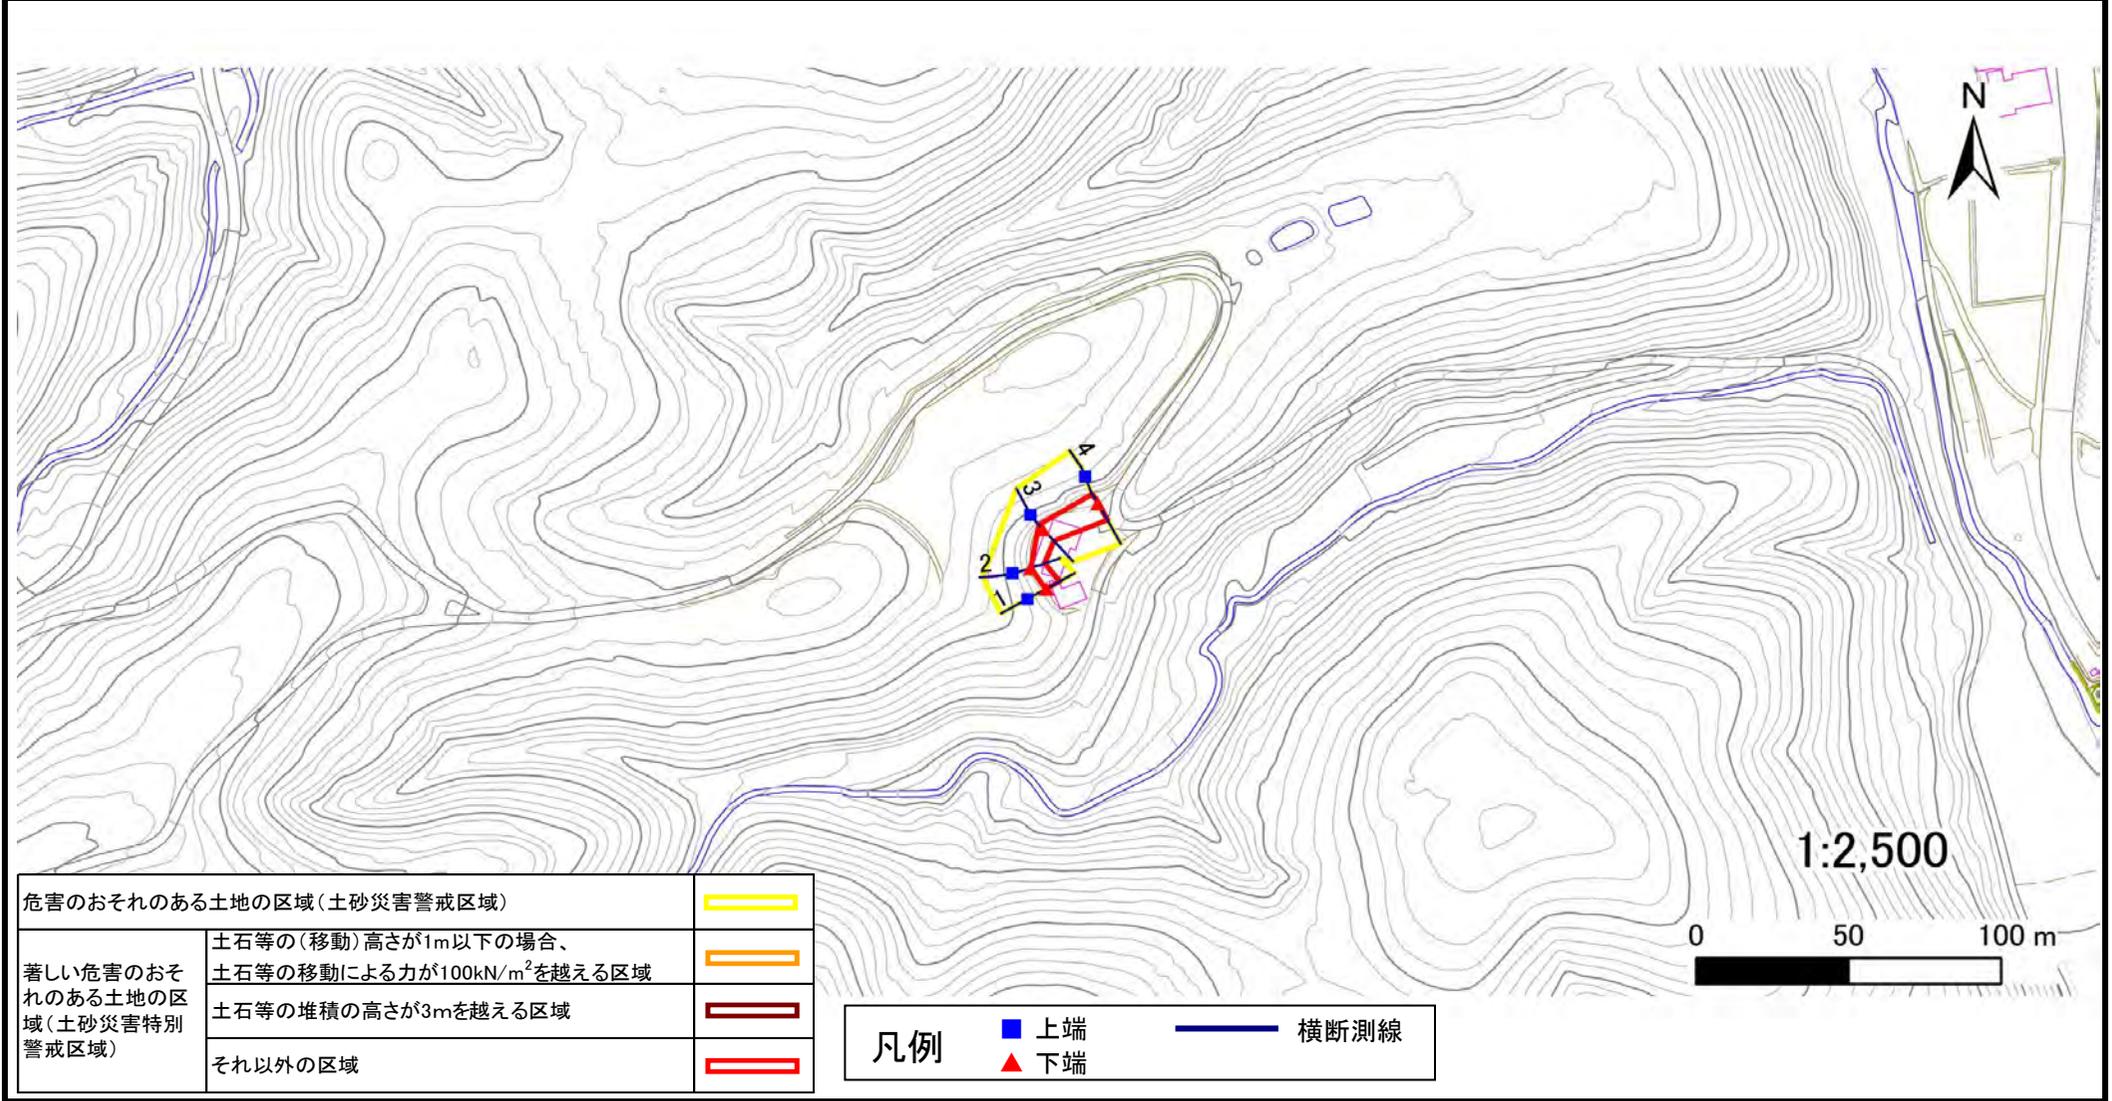
危害のおそれのある土地、著しい危害のおそれのある土地の設定図

急傾斜地の位置	箇所番号	N212K0705	箇所名	西綱木の2	所在地	登米市東和町米川字西綱木
---------	------	-----------	-----	-------	-----	--------------

危害のおそれのある土地の区域(土砂災害警戒区域)		
著しい危害のおそれのある土地の区域(土砂災害特別警戒区域)	土石等の(移動)高さが1m以下の場合、 土石等の移動による力が 100kN/m^2 を越える区域	
	土石等の堆積の高さが3mを越える区域	
それ以外の区域

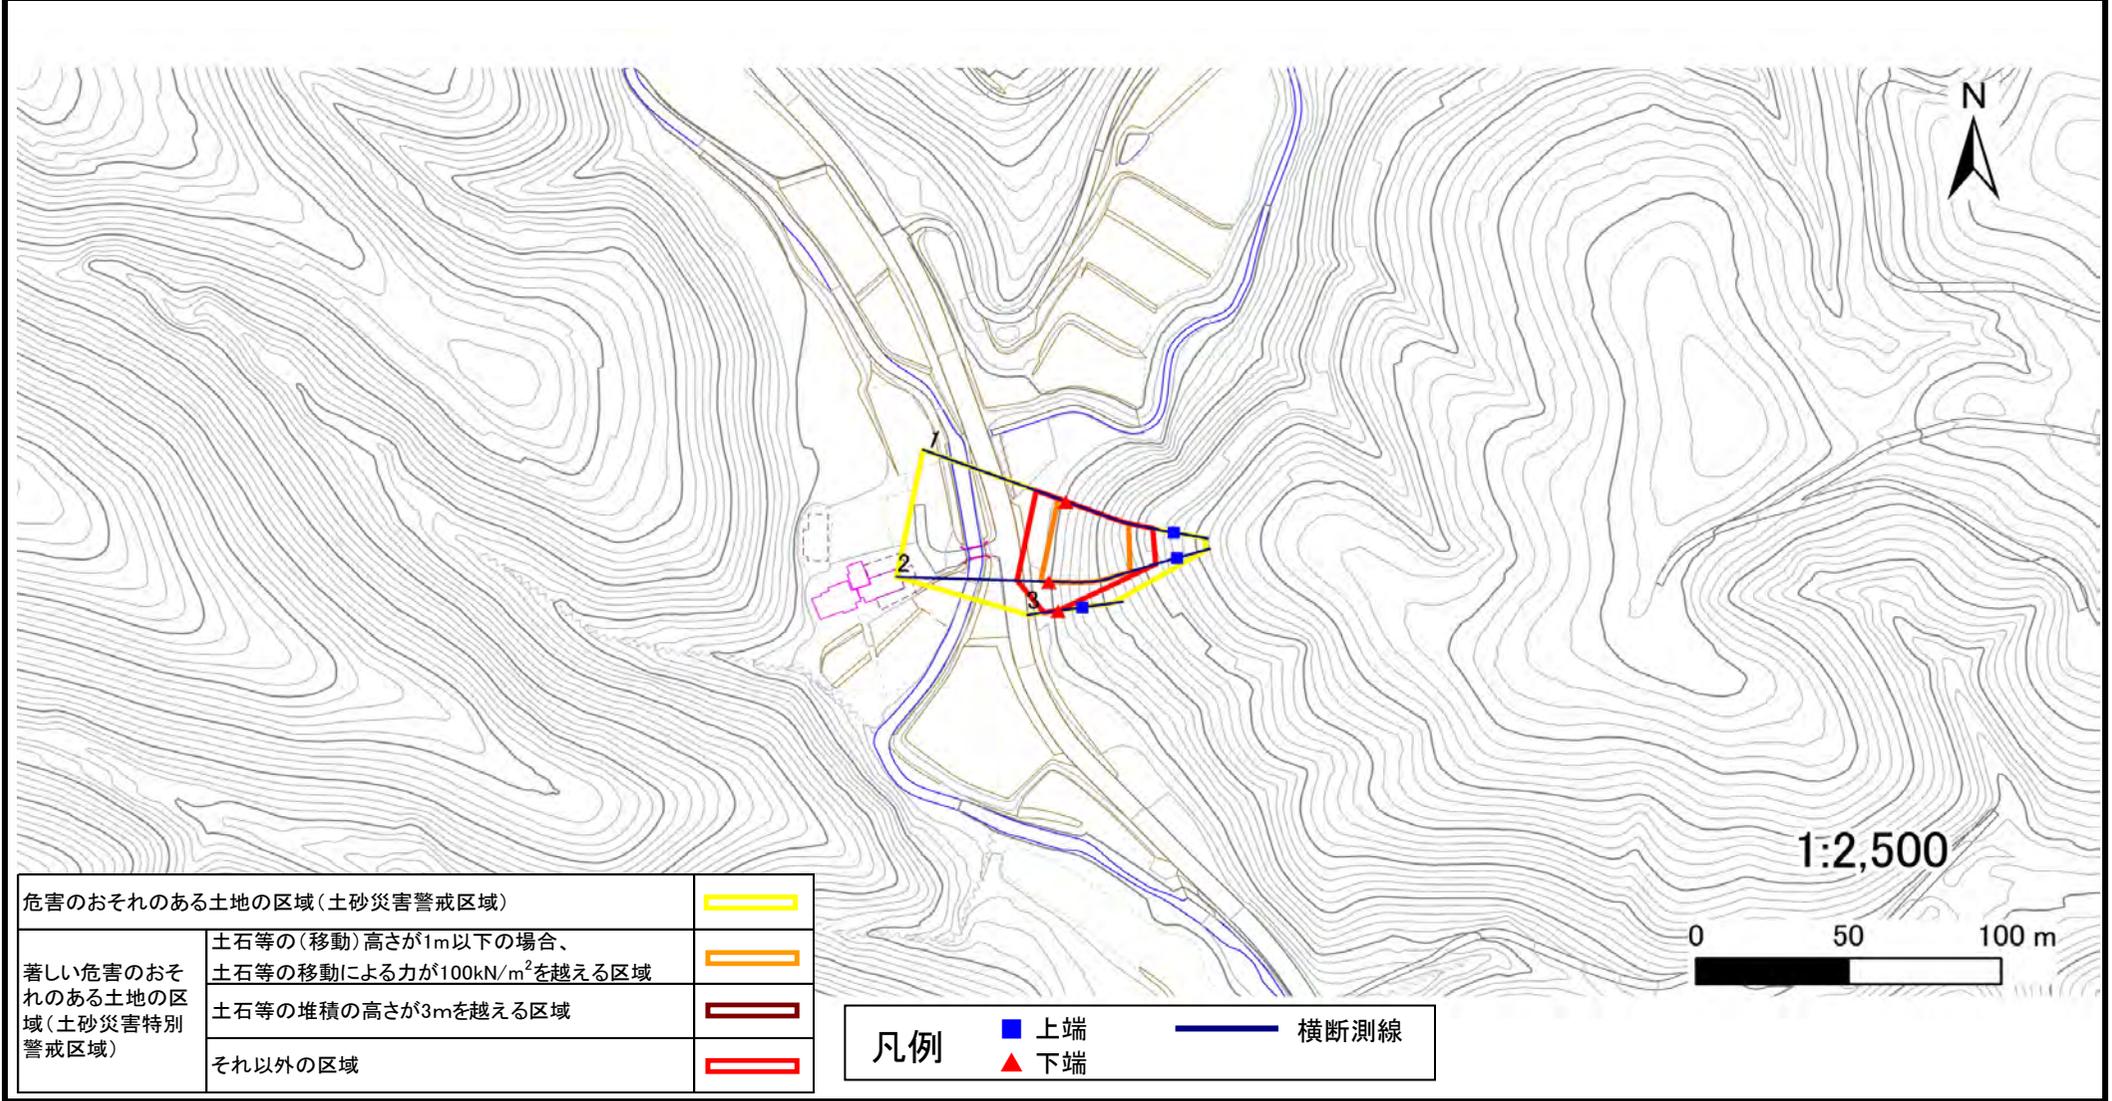
危害のおそれのある土地、著しい危害のおそれのある土地の設定図

急傾斜地の位置	箇所番号	N212K0711	箇所名	東綱木の3	所在地	登米市東和町米川字東綱木、西綱木
---------	------	-----------	-----	-------	-----	------------------

危害のおそれのある土地の区域(土砂災害警戒区域)		
著しい危害のおそれのある土地の区域(土砂災害特別警戒区域)	土石等の(移動)高さが1m以下の場合、 土石等の移動による力が100kN/m ² を越える区域	
	土石等の堆積の高さが3mを越える区域	
	それ以外の区域

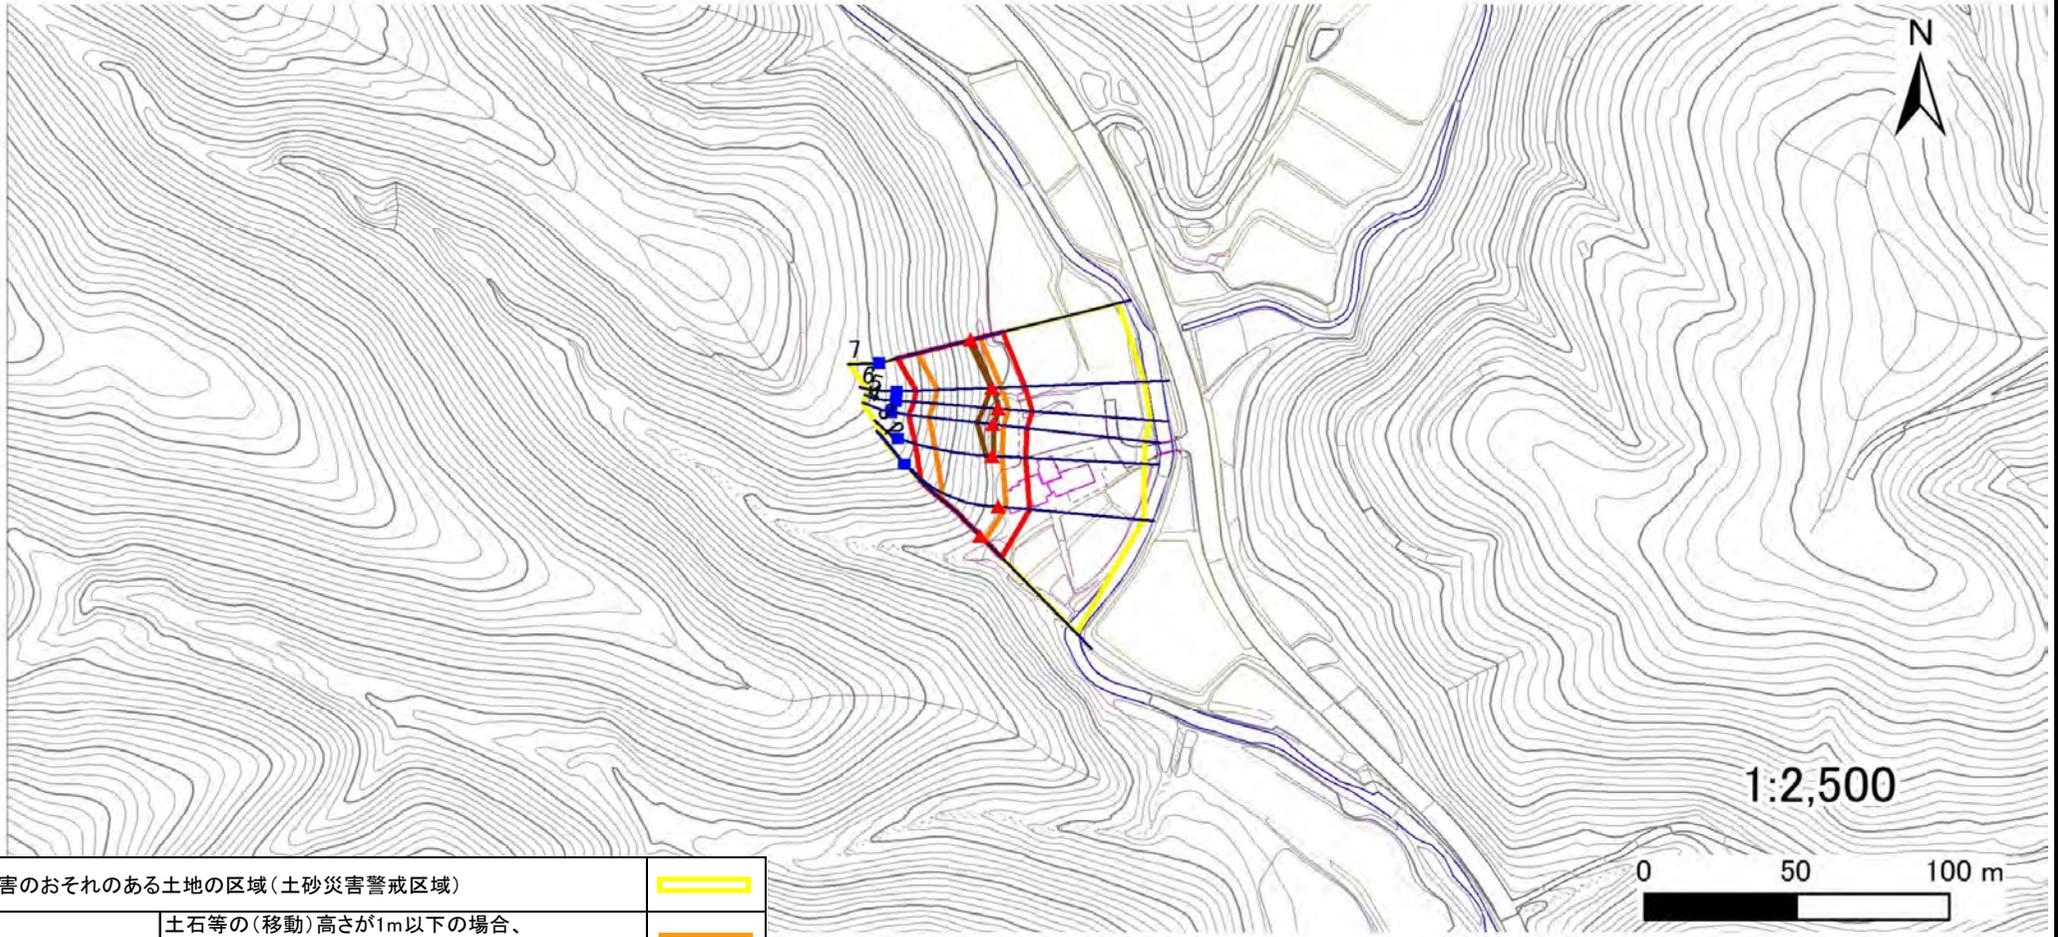
危害のおそれのある土地、著しい危害のおそれのある土地の設定図

急傾斜地の位置	箇所番号	N212K0712	箇所名	西綱木6	所在地	登米市東和町米川字西綱木、東綱木
---------	------	-----------	-----	------	-----	------------------

危害のおそれのある土地の区域(土砂災害警戒区域)		
著しい危害のおそれのある土地の区域(土砂災害特別警戒区域)	土石等の(移動)高さが1m以下の場合、 土石等の移動による力が100kN/m ² を越える区域	
	土石等の堆積の高さが3mを越える区域	
それ以外の区域
